**MAIRIE DE NOYAREY
75 RUE DU MAUPAS
38360 - NOYAREY**

**AUDIT TECHNIQUE
CLUB HOUSE TENNIS
283 ROUTE DE LA VANNE**

MAIRIE DE NOYAREY	AUDIT TECHNIQUE - REGION T06 - CLUB HOUSE TENNIS	CLUB			Audit du:	ANNEE DE CONSTRUCTION:	DVT = Durée de Vie Théorique ACR = Année de Construction-Rénovation DVRT = Durée de Vie Restante Théorique
		LE			16/09/2020	1993

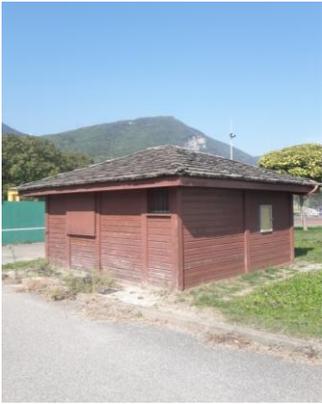
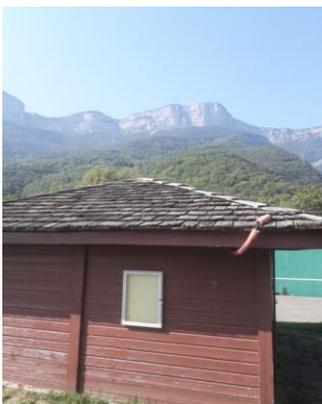
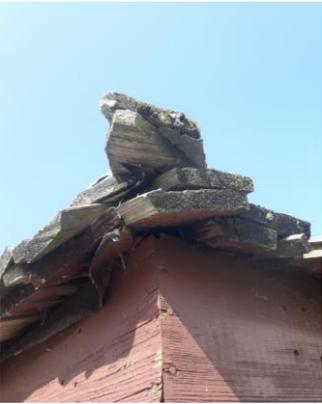
6 - REPORTAGE PHOTOS - COMPOSANT: 2207**6.1 - DESCRIPTION DU COMPOSANT**

DESCRIPTION DETAILLEE DU COMPOSANT		La couverture du local club house est réalisée avec des planches de bois.	
DESCRIPTION DETAILLEE DE SON ETAT		L'ensemble de la couverture en bois est en mauvais état. Les planches de bois sont très usées par les conditions climatiques	
Durée de Vie Théorique	Année de Construction / Rénovation	Date Théorique de Remplacement	Etat de vétusté
50	1993	2020	Mauvais état 3

Couverture en planche de bois en très mauvais état	Couverture en planche de bois en très mauvais état	Couverture en planche de bois en très mauvais état	Légende à compléter
Légende à compléter	Légende à compléter	Légende à compléter	Légende à compléter

NATURE DES ACTIONS CORRECTIVES A ENTREPRENDRE	GE - Gros Entretien: Prévoir de reprendre la couverture bois du local club house.
ESTIMATION HORS TAXES DES ACTIONS CORRECTIVES	10 000 €

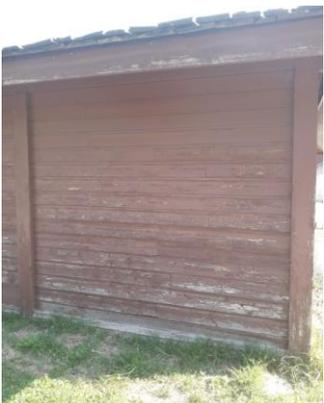
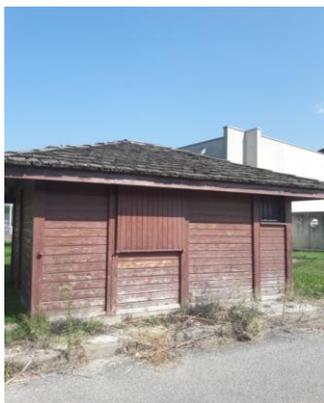
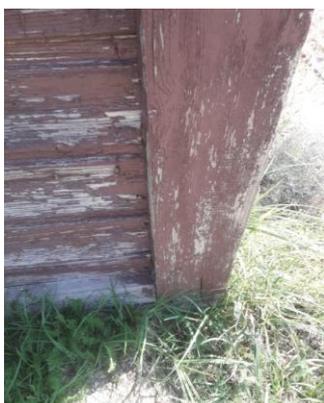
6 - REPORTAGE PHOTOS - COMPOSANT: 2301**6.1 - DESCRIPTION DU COMPOSANT**

DESCRIPTION DETAILLEE DU COMPOSANT		L'extérieur du club house est réalisé avec un bardage horizontal bois.	
DESCRIPTION DETAILLEE DE SON ETAT		Le bardage bois est usée et abimée mais assure quand même sa fonction de clos.	
Durée de Vie Théorique	Année de Construction / Rénovation	Date Théorique de Remplacement	Etat de vétusté
40	1993	2033	Etat moyen 2

Bardage usé par les conditions extérieures	Bardage usé par les conditions extérieures	Bardage usé par les conditions extérieures	Légende à compléter
Légende à compléter	Légende à compléter	Légende à compléter	Légende à compléter

NATURE DES ACTIONS CORRECTIVES A ENTREPRENDRE	GE - Gros Entretien: Prévoir le remplacement du bardage extérieur et mettre un bois avec une classe d'emploi plus adaptée.
ESTIMATION HORS TAXES DES ACTIONS CORRECTIVES	10 000 €

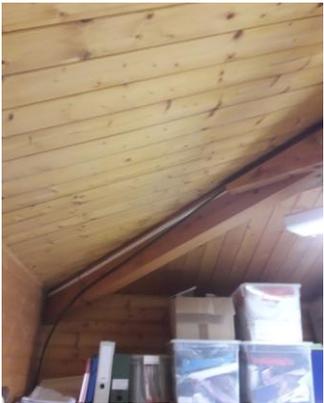
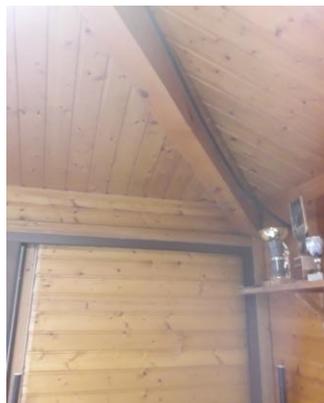
6 - REPORTAGE PHOTOS - COMPOSANT: 3201**6.1 - DESCRIPTION DU COMPOSANT**

DESCRIPTION DETAILLÉE DU COMPOSANT		L'intérieur du local est entièrement réalisé en panneauautage bois (cloisons et plafond)	
DESCRIPTION DETAILLÉE DE SON ETAT		Bon état	
Durée de Vie Théorique	Année de Construction / Rénovation	Date Théorique de Remplacement	Etat de vétusté
50	1993	2070	Très satisfaisant 0

Intérieur du club house	Intérieur du club house	Légende à compléter	Légende à compléter
Légende à compléter	Légende à compléter	Légende à compléter	Légende à compléter

NATURE DES ACTIONS CORRECTIVES A ENTREPRENDRE	AE- Aménagement et/ou confort: Pas d'action à entreprendre
ESTIMATION HORS TAXES DES ACTIONS CORRECTIVES	0 €

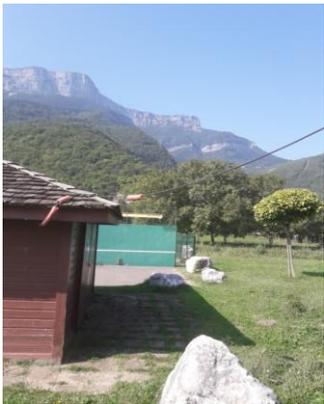
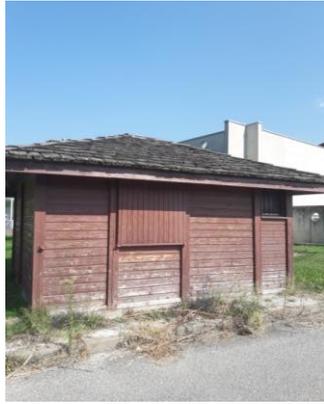
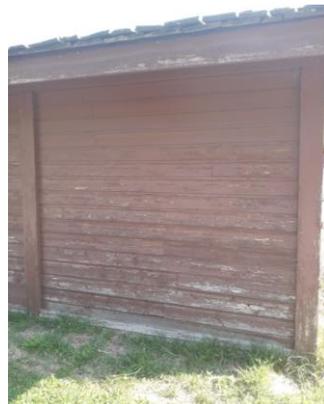
6 - REPORTAGE PHOTOS - COMPOSANT: 6201**6.1 - DESCRIPTION DU COMPOSANT**

DESCRIPTION DETAILLEE DU COMPOSANT		Le bâtiment n'est pas accessible PMR. Présence de dalette avec trottoir et de pelouse devant l'entrée.	
DESCRIPTION DETAILLEE DE SON ETAT		L'entrée devant le bâtiment n'est pas très bien entretenue.	
Durée de Vie Théorique	Année de Construction / Rénovation	Date Théorique de Remplacement	Etat de vétusté
NC	1993	2025	Etat moyen 2

Vue sur l'entrée du club house	Trottoir bloquant accès aux PMR	Cheminement non accessible	Légende à compléter
Légende à compléter	Légende à compléter	Légende à compléter	Légende à compléter

NATURE DES ACTIONS CORRECTIVES A ENTREPRENDRE	GE - Gros Entretien: Prévoir la mise en accessibilité du local club house
ESTIMATION HORS TAXES DES ACTIONS CORRECTIVES	5 000 €

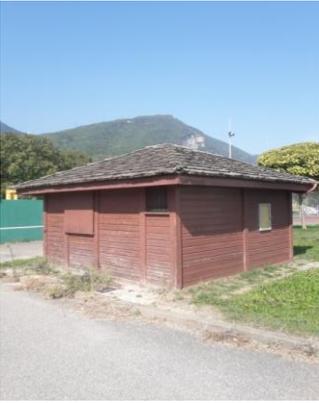
6 - REPORTAGE PHOTOS - COMPOSANT: 9104**6.1 - DESCRIPTION DU COMPOSANT**

DESCRIPTION DETAILLEE DU COMPOSANT	La voirie a proximité du club house est réalisée en enrobé.		
DESCRIPTION DETAILLEE DE SON ETAT	Bon état		
Durée de Vie Théorique	Année de Construction / Rénovation	Date Théorique de Remplacement	Etat de vétusté
30	1993	2050	Très satisfaisant 0

Voirie en enrobé			Légende à compléter
Légende à compléter	Légende à compléter	Légende à compléter	Légende à compléter

NATURE DES ACTIONS CORRECTIVES A ENTREPRENDRE	AE- Aménagement et/ou confort: Pas de travaux à prévoir.
ESTIMATION HORS TAXES DES ACTIONS CORRECTIVES	0 €

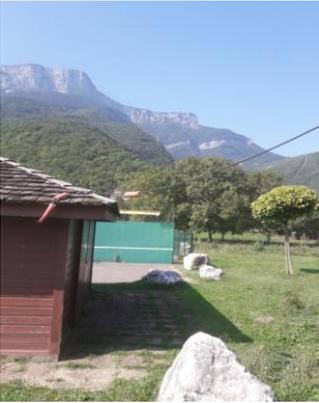
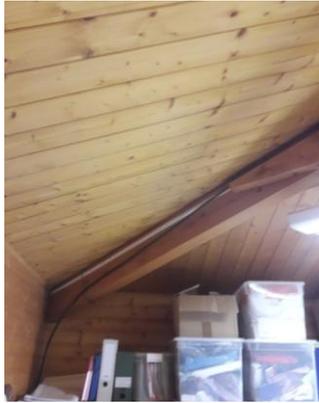
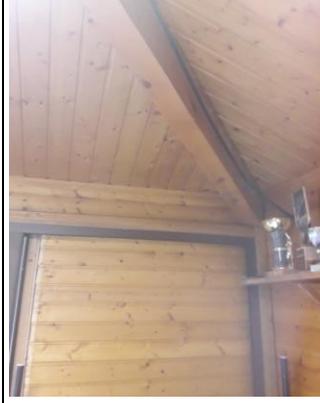
6 - REPORTAGE PHOTOS - COMPOSANT: 9203**6.1 - DESCRIPTION DU COMPOSANT**

DESCRIPTION DETAILLEE DU COMPOSANT		Le câble d'alimentation électrique passe en aérien depuis la chaufferie jusqu'au local club house. Egalement à l'intérieur du club house il n'est pas protégé.	
DESCRIPTION DETAILLEE DE SON ETAT		Etat correct	
Durée de Vie Théorique	Année de Construction / Rénovation	Date Théorique de Remplacement	Etat de vétusté
40	1993	2050	Satisfaisant 1

Présence du câble électrique en passage aérien	Câble non protégé à l'intérieur du club house	Câble non protégé à l'intérieur du club house	Légende à compléter
Légende à compléter	Légende à compléter	Légende à compléter	Légende à compléter

NATURE DES ACTIONS CORRECTIVES A ENTREPRENDRE	SE - Sécurité: Prévoir de faire passer le câble en enterré et de le protéger à l'intérieur du club house
ESTIMATION HORS TAXES DES ACTIONS CORRECTIVES	2 000 €
