**MAIRIE DE NOYAREY  
75 RUE DU MAUPAS  
38360 - NOYAREY**

**AUDIT TECHNIQUE  
ECOLE LA COCCINELLE  
360 ROUTE DE LA VANNE**

## 1.0 - FICHE DESCRIPTIVE

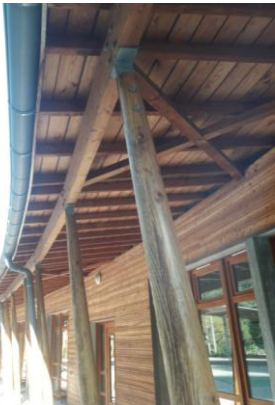
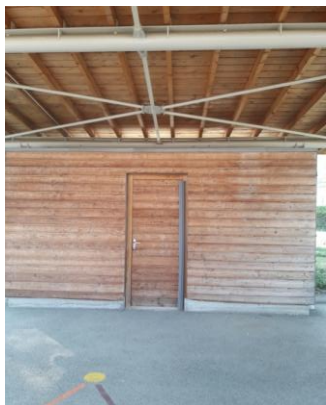
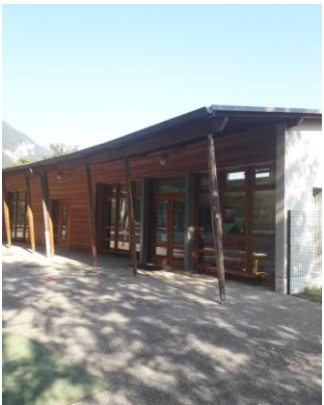
| CODE | COMPOSANT | DESCRIPTION DU COMPOSANT | ETAT DU COMPOSANT | ETAT DE VETUSTE | DVT | ACR | DRT | TYPE INVESTISSEMENT | TYPE D'INTER-VENTION | PRECONISATIONS SOMMAIRES DES INTERVENTIONS NECESSAIRES A LA PERENNITE DES COMPOSANTS | Ventilation des périodes de travaux pour une durée du plan de 10 ans | | | | | | Travaux hors plan |
|---|---|---|---|---|---|---|---|---|---|---|---|---|---|---|---|---|---|
| 1201 | CHARPENTE BOIS | Le bâtiment possède une avancée de toit avec une structure bois et poteau bois. | La structure bois est en bon état. | Satisfaisant 1 | 75 | 2005 | 2076 | NA | AE- Aménagement et/ou confort | Pas de travaux à prévoir. | -- | -- | -- | -- | -- | -- | -- |

| Structure bois avancée de toit | Structure bois sous préau | Structure bois avancée de toit | Légende à compléter |

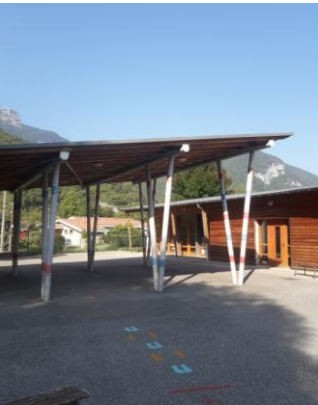
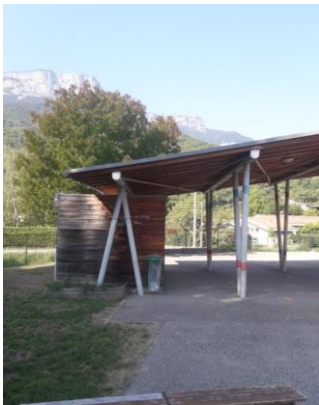
| CODE | COMPOSANT | DESCRIPTION DU COMPOSANT | ETAT DU COMPOSANT | ETAT DE VETUSTE | DVT | ACR | DRT | TYPE INVESTISSEMENT | TYPE D'INTER-VENTION | PRECONISATIONS SOMMAIRES DES INTERVENTIONS NECESSAIRES A LA PERENNITE DES COMPOSANTS | Ventilation des périodes de travaux pour une durée du plan de 10 ans | | | | | | Travaux hors plan |
|---|---|---|---|---|---|---|---|---|---|---|---|---|---|---|---|---|---|
| 1202 | CHARPENTE METAL | Dans la cour extérieure de l'école maternelle, il y a un préau avec une structure métallique. | Le préau en structure métallique est en très bon état. | Très satisfaisant 0 | 60 | 2005 | 2080 | NA | AE- Aménagement et/ou confort | Pas de travaux à prévoir. | -- | -- | -- | -- | -- | -- | -- |

| Préau structure métallique | Préau structure métallique | Légende à compléter | Légende à compléter |

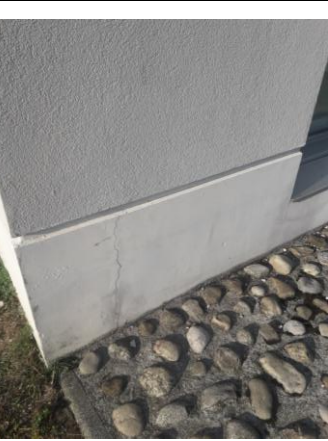
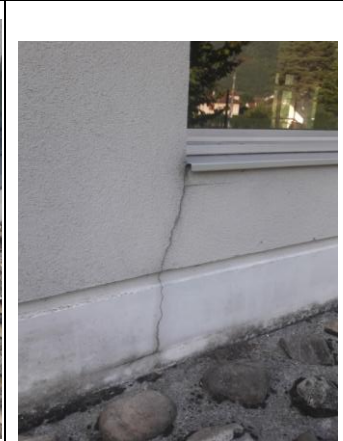
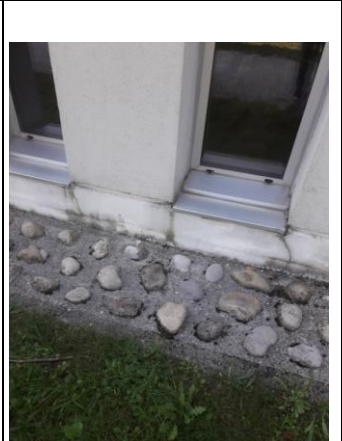
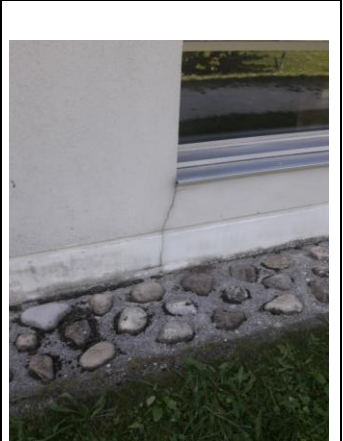
| CODE | COMPOSANT | DESCRIPTION DU COMPOSANT | ETAT DU COMPOSANT | ETAT DE VETUSTE | DVT | ACR | DRT | TYPE INVESTISSEMENT | TYPE D'INTER-VENTION | PRECONISATIONS SOMMAIRES DES INTERVENTIONS NECESSAIRES A LA PERENNITE DES COMPOSANTS | Ventilation des périodes de travaux pour une durée du plan de 10 ans | | | | | | Travaux hors plan |
|---|---|---|---|---|---|---|---|---|---|---|---|---|---|---|---|---|---|
| 1208 | VOILES ET POTEAUX BETON | La structure principale du bâtiment est réalisé en béton armé. | Le bâtiment est en bon état pour un grande partie. Par contre en partie basse des murs extérieurs, il y a des fissures verticales jusqu'à l'aplomb des menuiseries extérieures. | Etat moyen 2 | 100 | 2005 | 2053 | GE | GE - Gros Entretien | Prévoir de reprendre les fissures visibles. | | 10 000 € | -- | -- | -- | -- | |

| DESCRIPTION DETAILLEE DE SON ETAT | | Le bâtiment est en bon état pour un grande partie. Par contre en partie basse des murs extérieurs, il y a des fissures verticales jusqu'à l'aplomb des menuiseries extérieures. | |

| <p>Fissure verticale en partie basse des murs de façade</p> | <p>Fissure verticale en partie basse des murs de façade</p> | <p>Fissure verticale en partie basse des murs de façade</p> | <p>Fissure verticale en partie basse des murs de façade</p> |

| NATURE DES ACTIONS CORRECTIVES A ENTREPRENDRE | GE - Gros Entretien:<br>Prévoir de reprendre les fissures visibles. |

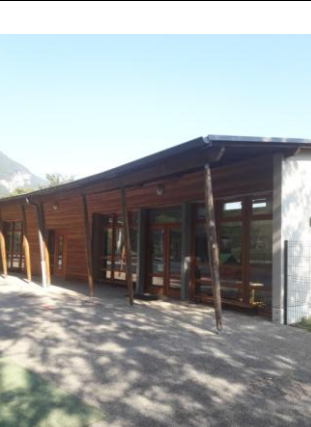
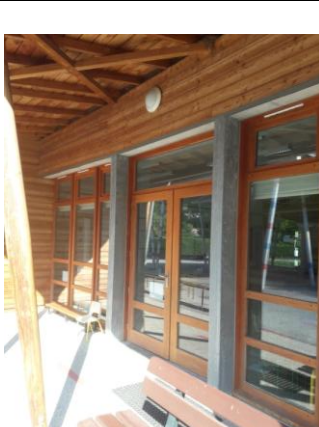
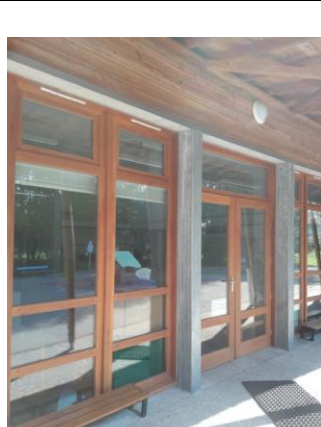
| CODE | COMPOSANT | DESCRIPTION DU COMPOSANT | ETAT DU COMPOSANT | ETAT DE VETUSTE | DVT | ACR | DRT | TYPE INVESTISSEMENT | TYPE D'INTER-VENTION | PRECONISATIONS SOMMAIRES DES INTERVENTIONS NECESSAIRES A LA PERENNITE DES COMPOSANTS | Ventilation des périodes de travaux pour une durée du plan de 10 ans | | | | | | Travaux hors plan |
|---|---|---|---|---|---|---|---|---|---|---|---|---|---|---|---|---|---|
| 2102 | NIVEAU 0 - MENUISERIE BOIS | Côté cour de l'école maternelle, les menuiseries extérieures sont en bois. | Les menuiseries bois sont en bon état. | Très satisfaisant 0 | 25 | 2005 | 2045 | NA | AE- Aménagement et/ou confort | Pas de travaux à prévoir. | -- | -- | -- | -- | -- | -- | -- |

| Menuiseries bois extérieures | Menuiseries bois extérieures | Menuiseries bois extérieures | Légende à compléter |

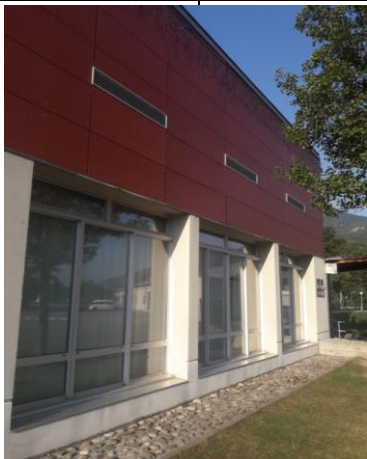
| CODE | COMPOSANT | DESCRIPTION DU COMPOSANT | ETAT DU COMPOSANT | ETAT DE VETUSTE | DVT | ACR | DRT | TYPE INVESTISSEMENT | TYPE D'INTER-VENTION | PRECONISATIONS SOMMAIRES DES INTERVENTIONS NECESSAIRES A LA PERENNITE DES COMPOSANTS | Ventilation des périodes de travaux pour une durée du plan de 10 ans | | | | | | Travaux hors plan |
|---|---|---|---|---|---|---|---|---|---|---|---|---|---|---|---|---|---|
| 2103 | NIVEAU 0 - MENUISERIE METAL | Sur toutes les façades exceptées la façade sur cour de récréation, les menuiseries extérieures sont en aluminium. | Les menuiseries extérieures aluminium sont en bon état. | Très satisfaisant 0 | 35 | 2005 | 2055 | EC | AE- Aménagement et/ou confort | Pas de travaux à prévoir. | -- | -- | -- | -- | -- | -- | -- |

| Menuiseries extérieures aluminium | Légende à compléter | Légende à compléter | Légende à compléter |

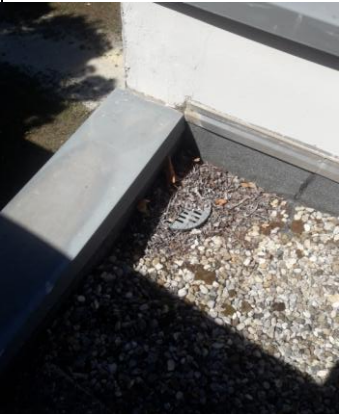
| CODE | COMPOSANT | DESCRIPTION DU COMPOSANT | ETAT DU COMPOSANT | ETAT DE VETUSTE | DVT | ACR | DRT | TYPE INVESTISSEMENT | TYPE D'INTER-VENTION | PRECONISATIONS SOMMAIRES DES INTERVENTIONS NECESSAIRES A LA PERENNITE DES COMPOSANTS | Ventilation des périodes de travaux pour une durée du plan de 10 ans | | | | | | Travaux hors plan |
|---|---|---|---|---|---|---|---|---|---|---|---|---|---|---|---|---|---|
| 2201 | CHENEUX ET GOUTTIERES | Evacuation des eaux pluviales des toitures terrasses | Evacuation des eaux pluviales partiellement bouchées | Etat moyen 2 | 60 | 2005 | 2040 | GE | GE - Gros Entretien | Le nettoyage des EP. | 1 000 € | -- | -- | -- | -- | -- | |

| EP partiellement bouchée | Légende à compléter | Légende à compléter | Légende à compléter |

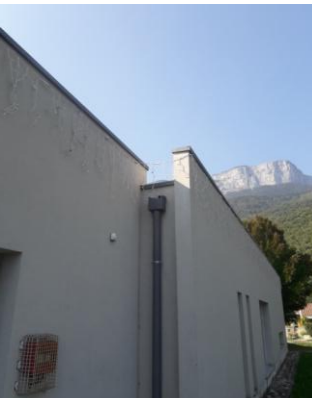
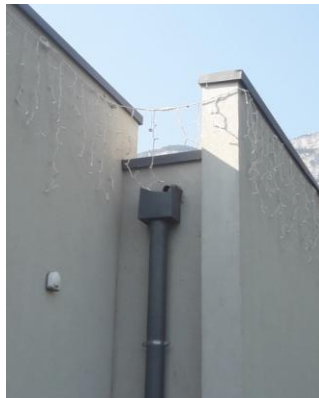
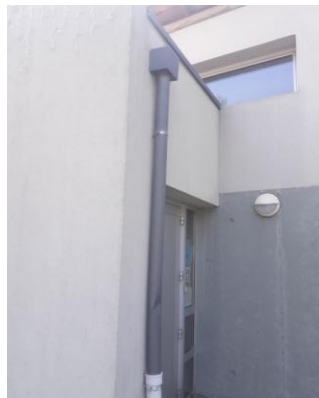
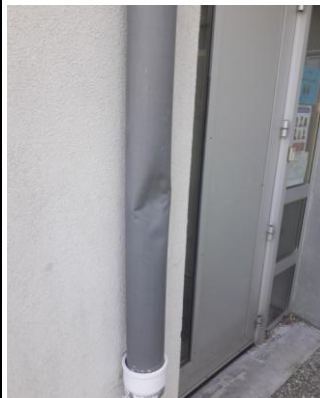
| CODE | COMPOSANT | DESCRIPTION DU COMPOSANT | ETAT DU COMPOSANT | ETAT DE VETUSTE | DVT | ACR | DRT | TYPE INVESTISSEMENT | TYPE D'INTER-VENTION | PRECONISATIONS SOMMAIRES DES INTERVENTIONS NECESSAIRES A LA PERENNITE DES COMPOSANTS | Ventilation des périodes de travaux pour une durée du plan de 10 ans | | | | | | Travaux hors plan |
|---|---|---|---|---|---|---|---|---|---|---|---|---|---|---|---|---|---|
| 2202 | CHUTES EAUX PLUVIALES | Le bâtiment possède des descentes EP en façade. | Certaines de ces descentes EP sont endommagées ou tordues. | Etat moyen 2 | 60 | 2005 | 2040 | GE | GE - Gros Entretien | Prévoir le remplacement ou la réparation des descentes EP endommagées. | 2 000 € | -- | -- | -- | -- | -- | |

| <p>Descente EP endommagée au niveau de la boîte à eau</p> | <p>Descente EP endommagée au niveau de la boîte à eau</p> | <p>Descente EP endommagée au niveau de la descente verticale</p> | <p>Descente EP endommagée au niveau de la descente verticale</p> |

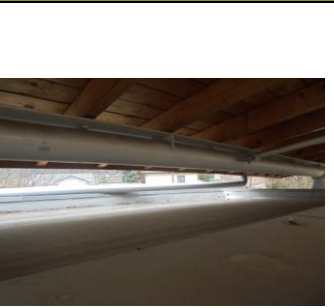
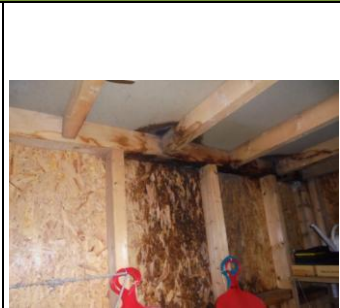
| CODE | COMPOSANT | DESCRIPTION DU COMPOSANT | ETAT DU COMPOSANT | ETAT DE VETUSTE | DVT | ACR | DRT | TYPE INVESTISSEMENT | TYPE D'INTER-VENTION | PRECONISATIONS SOMMAIRES DES INTERVENTIONS NECESSAIRES A LA PERENNITE DES COMPOSANTS | Ventilation des périodes de travaux pour une durée du plan de 10 ans | | | | | | Travaux hors plan |
|---|---|---|---|---|---|---|---|---|---|---|---|---|---|---|---|---|---|
| 2205 | ETANCHEITE CABANON | Etanchéité du local a vélo | Etanchéité défectueuse en toiture de local vélo, plus une mal conception de la toiture du préau qui engendre des infiltration d'eau dans le cabanon | Mauvais état 3 | 80 | 2005 | 2020 | GE | GE - Gros Entretien | Prévoir de reprendre l'étanchéité du local à vélo ou peut être revoir la conception de la toiture du préau. | 15 000 € | -- | -- | -- | -- | -- | -- |

| DESCRIPTION DETAILLEE DE SON ETAT | | Etanchéité défectueuse en toiture de local vélo, plus une mal conception de la toiture du préau qui engendre des infiltration d'eau dans le cabanon | |

| <p>Etanchéité du cabanon</p> | <p>Infiltration d'eau</p> | <p>Légende à compléter</p> | <p>Légende à compléter</p> |

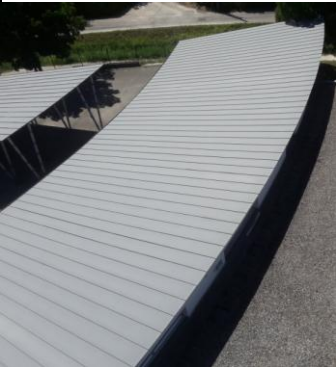
| CODE | COMPOSANT | DESCRIPTION DU COMPOSANT | ETAT DU COMPOSANT | ETAT DE VETUSTE | DVT | ACR | DRT | TYPE INVESTISSEMENT | TYPE D'INTER-VENTION | PRECONISATIONS SOMMAIRES DES INTERVENTIONS NECESSAIRES A LA PERENNITE DES COMPOSANTS | Ventilation des périodes de travaux pour une durée du plan de 10 ans | | | | | | Travaux hors plan |
|---|---|---|---|---|---|---|---|---|---|---|---|---|---|---|---|---|---|
| 2208 | TOITURE ZINC | Toiture zinc | En très bon état | Très satisfaisant 0 | 60 | 2005 | 2080 | EC | GE - Gros Entretien | Pas de travaux à prévoir | -- | -- | -- | -- | -- | -- | -- |

| Toiture en zinc | Toiture en zinc | Légende à compléter | Légende à compléter |

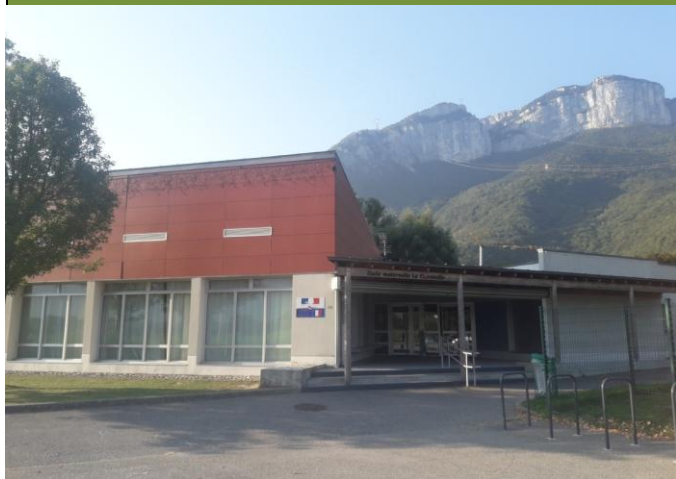
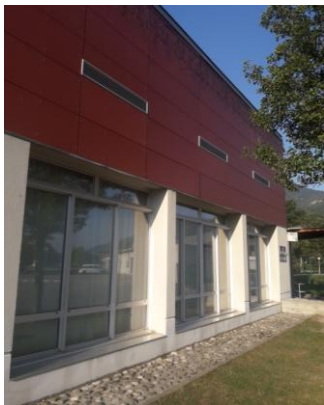
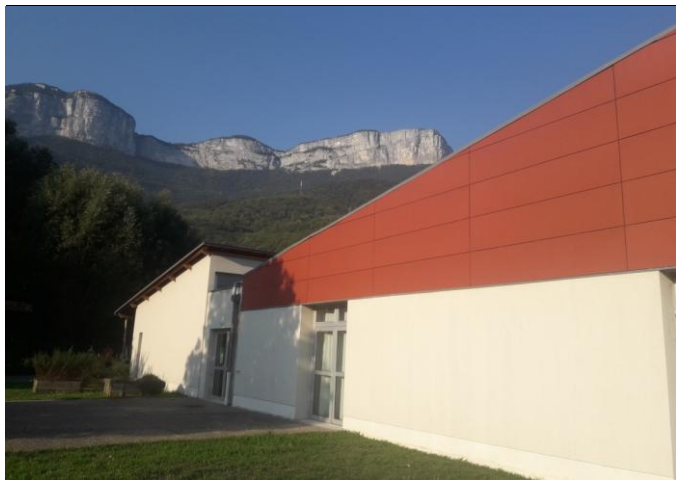
| CODE | COMPOSANT | DESCRIPTION DU COMPOSANT | ETAT DU COMPOSANT | ETAT DE VETUSTE | DVT | ACR | DRT | TYPE INVESTISSEMENT | TYPE D'INTER-VENTION | PRECONISATIONS SOMMAIRES DES INTERVENTIONS NECESSAIRES A LA PERENNITE DES COMPOSANTS | Ventilation des périodes de travaux pour une durée du plan de 10 ans | | | | | | Travaux hors plan |
|---|---|---|---|---|---|---|---|---|---|---|---|---|---|---|---|---|---|
| 2303 | BARDAGE METAL | En partie haute de l'école maternelle sur certaines façade, il y a du bardage métallique de couleur rouge. | Le bardage métallique est en très bon état. | Très satisfaisant 0 | 40 | 2005 | 2060 | EC | AE- Aménagement et/ou confort | Pas de travaux à prévoir. | -- | -- | -- | -- | -- | -- | -- |

| Bardage métallique extérieur | Bardage métallique extérieur | Bardage métallique extérieur | Légende à compléter |
| Bardage métallique extérieur | Bardage métallique extérieur | Légende à compléter | Légende à compléter |

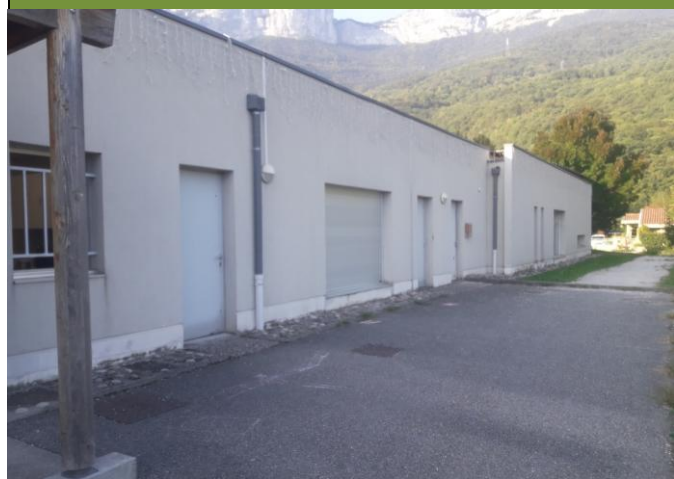
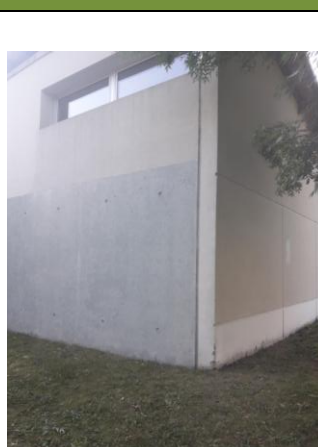
| CODE | COMPOSANT | DESCRIPTION DU COMPOSANT | ETAT DU COMPOSANT | ETAT DE VETUSTE | DVT | ACR | DRT | TYPE INVESTISSEMENT | TYPE D'INTER-VENTION | PRECONISATIONS SOMMAIRES DES INTERVENTIONS NECESSAIRES A LA PERENNITE DES COMPOSANTS | Ventilation des périodes de travaux pour une durée du plan de 10 ans | | | | | | Travaux hors plan |
|---|---|---|---|---|---|---|---|---|---|---|---|---|---|---|---|---|---|
| 2306 | ENDUIT SUR MACONNERIE | Le bâtiment possède un enduit sur maçonnerie en façade. | L'enduit sur maçonnerie est en bon état. | Satisfaisant 1 | 50 | 2005 | 2057 | EC | AE- Aménagement et/ou confort | Pas de travaux à prévoir. | -- | -- | -- | -- | -- | -- | -- |

| Enduit sur maçonnerie | Légende à compléter | Enduit sur maçonnerie | Légende à compléter |

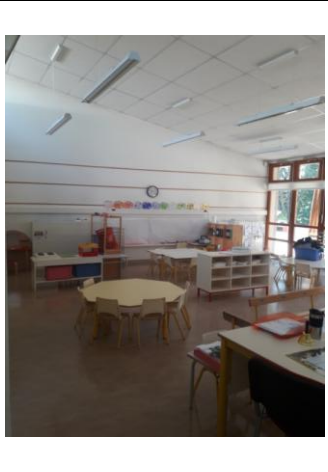
| CODE | COMPOSANT | DESCRIPTION DU COMPOSANT | ETAT DU COMPOSANT | ETAT DE VETUSTE | DVT | ACR | DRT | TYPE INVESTISSEMENT | TYPE D'INTER-VENTION | PRECONISATIONS SOMMAIRES DES INTERVENTIONS NECESSAIRES A LA PERENNITE DES COMPOSANTS | Ventilation des périodes de travaux pour une durée du plan de 10 ans | | | | | | Travaux hors plan |
|---|---|---|---|---|---|---|---|---|---|---|---|---|---|---|---|---|---|
| 3104 | CLOISONS SECHES BA13 | Les cloisons intérieures du bâtiment sont réalisés en plaque de plâtre. | Elles sont en bon état. | Très satisfaisant 0 | 25 | 2005 | 2045 | EC | AE- Aménagement et/ou confort | Pas de travaux à prévoir. | -- | -- | -- | -- | -- | -- | -- |

| Cloisons intérieures | Légende à compléter | Légende à compléter | Légende à compléter |

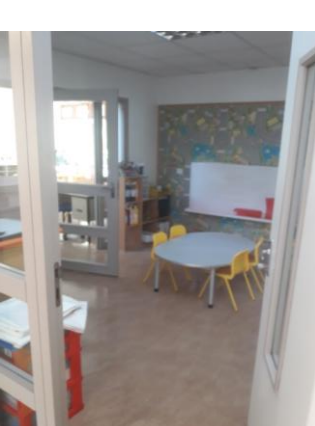
| CODE | COMPOSANT | DESCRIPTION DU COMPOSANT | ETAT DU COMPOSANT | ETAT DE VETUSTE | DVT | ACR | DRT | TYPE INVESTISSEMENT | TYPE D'INTER-VENTION | PRECONISATIONS SOMMAIRES DES INTERVENTIONS NECESSAIRES A LA PERENNITE DES COMPOSANTS | Ventilation des périodes de travaux pour une durée du plan de 10 ans | | | | | | Travaux hors plan |
|---|---|---|---|---|---|---|---|---|---|---|---|---|---|---|---|---|---|
| 3203 | PORTES BOIS | A l'intérieur du bâtiment les menuiseries sont en bois. | Les menuiseries intérieures bois sont en bon état. | Très satisfaisant 0 | 40 | 2005 | 2060 | EC | AE- Aménagement et/ou confort | Pas de travaux à prévoir. | -- | -- | -- | -- | -- | -- | -- |

| <b>Menuiseries intérieures bois vitrées</b> | <b>Légende à compléter</b> | <b>Légende à compléter</b> | <b>Légende à compléter</b> |

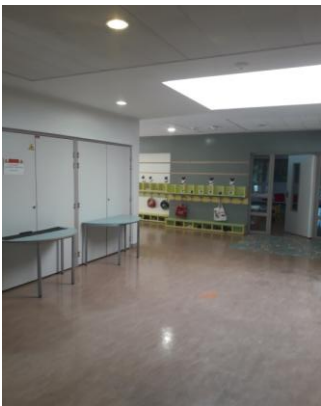
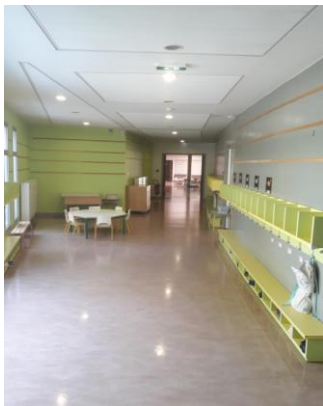
| CODE | COMPOSANT | DESCRIPTION DU COMPOSANT | ETAT DU COMPOSANT | ETAT DE VETUSTE | DVT | ACR | DRT | TYPE INVESTISSEMENT | TYPE D'INTER-VENTION | PRECONISATIONS SOMMAIRES DES INTERVENTIONS NECESSAIRES A LA PERENNITE DES COMPOSANTS | Ventilation des périodes de travaux pour une durée du plan de 10 ans | | | | | | Travaux hors plan |
|---|---|---|---|---|---|---|---|---|---|---|---|---|---|---|---|---|---|
| 3306 | SOL SOUPLE (PVC) | Les sols souples à l'intérieur de l'école maternelle sont réalisés avec un matériaux PVC. | Les sols souples sont en bon état. | Satisfaisant 1 | 18 | 2005 | 2033 | EC | AE- Aménagement et/ou confort | Pas de travaux à prévoir. | -- | -- | -- | -- | -- | -- | -- |

| <b>Sol souple PVC</b> | <b>Sol souple PVC</b> | <b>Légende à compléter</b> | <b>Légende à compléter</b> |

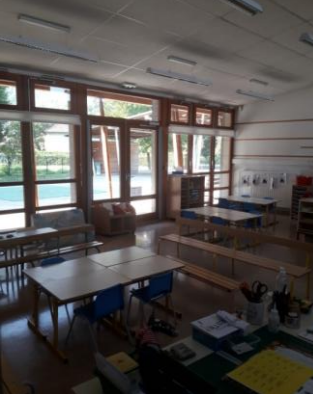
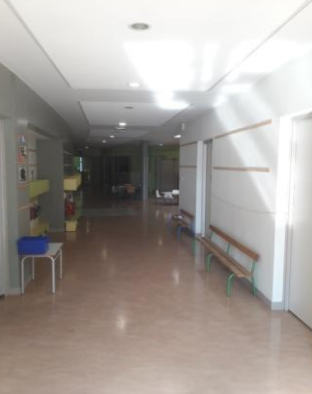
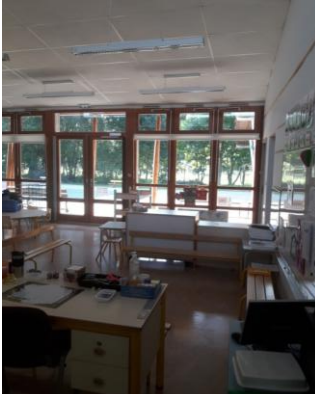
| CODE | COMPOSANT | DESCRIPTION DU COMPOSANT | ETAT DU COMPOSANT | ETAT DE VETUSTE | DVT | ACR | DRT | TYPE INVESTISSEMENT | TYPE D'INTER-VENTION | PRECONISATIONS SOMMAIRES DES INTERVENTIONS NECESSAIRES A LA PERENNITE DES COMPOSANTS | Ventilation des périodes de travaux pour une durée du plan de 10 ans | | | | | | Travaux hors plan |
|---|---|---|---|---|---|---|---|---|---|---|---|---|---|---|---|---|---|
| 3502 | FAUX PLAFONDS MODULAIRE DALLE DE FIBRES | L'ensemble des plafonds de l'école maternelle sont réalisés avec des faux-plafonds en dalle e fibres minérales. | Les faux-plafond sont en bon état. | Satisfaisant 1 | 25 | 2005 | 2038 | EC | AE- Aménagement et/ou confort | Pas de travaux à prévoir. | -- | -- | -- | -- | -- | -- | -- |

| <p>Faux plafond salle de cours</p> | <p>Faux plafond acoustique circulation</p> | <p>Faux plafond salle de cours</p> | <p>Légende à compléter</p> |

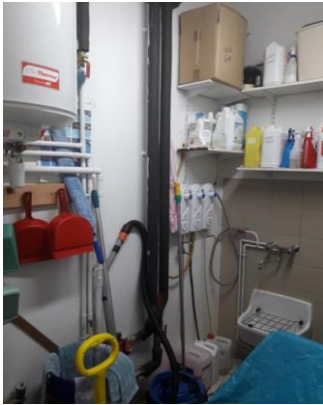
| CODE | COMPOSANT | DESCRIPTION DU COMPOSANT | ETAT DU COMPOSANT | ETAT DE VETUSTE | DVT | ACR | DRT | TYPE INVESTISSEMENT | TYPE D'INTER-VENTION | PRECONISATIONS SOMMAIRES DES INTERVENTIONS NECESSAIRES A LA PERENNITE DES COMPOSANTS | Ventilation des périodes de travaux pour une durée du plan de 10 ans | | | | | | Travaux hors plan |
|---|---|---|---|---|---|---|---|---|---|---|---|---|---|---|---|---|---|
| 4104 | DISTRIBUTION CUIVRE | Le bâtiment possède un réseau de plomberie cuivre. | Le réseau de plomberie est en bon état. | Satisfaisant 1 | 45 | 2005 | 2053 | EC | AE- Aménagement et/ou confort | Pas de travaux à prévoir. | -- | -- | -- | -- | -- | -- | -- |

| Distribution cuivre | Légende à compléter | Légende à compléter | Légende à compléter |

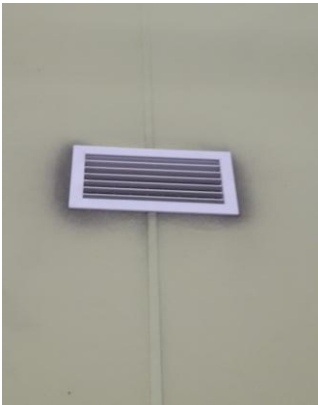
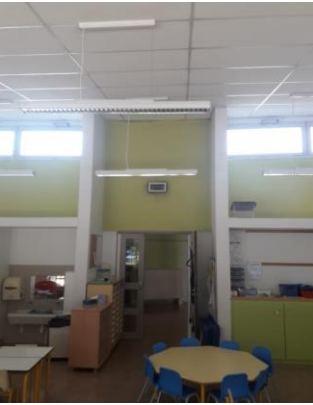
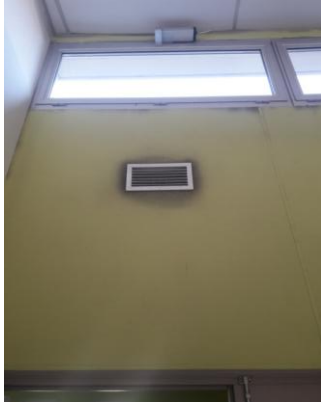
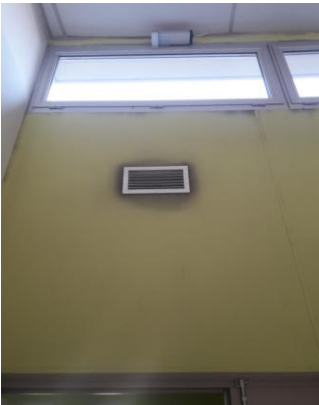
| 4801 | BOUCHES<br>D'EXTRACTION | Le bâtiment possède un réseau de ventilation par extraction. | Les bouches d'extraction possèdent toutes des traces noirs de saleté à proximité de celle-ci. | Etat moyen<br>2 | 15 | 2005 | 2022 | GE | GE - Gros<br>Entretien | Prévoir le nettoyage à proximité des bouches d'extraction pour ne pas altérer la qualité de l'air. | 2 000 € | -- | -- | -- | -- | -- |

| CH 110 - FORMAIRES REPRESENTATIVES DE COMPTAGE ET DE CONTRÔLE | | | |
|---|---|---|---|
| Traces au pourtour des extractions de ventilations | Traces au pourtour des extractions de ventilations | Traces au pourtour des extractions de ventilations | Traces au pourtour des extractions de ventilations |

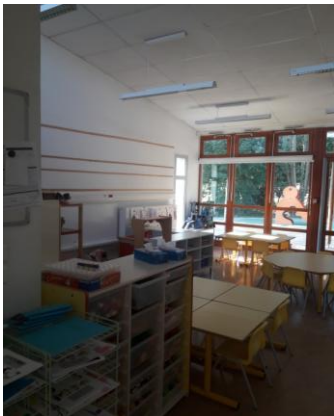
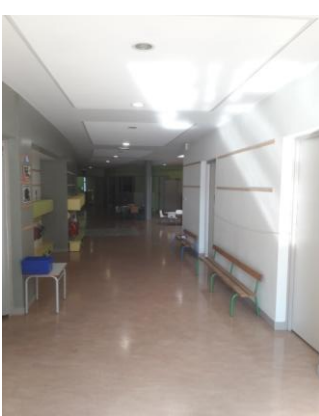
| 5102 | APPAREILLAGE<br>D'ECLAIRAGE | Le bâtiment est équipé d'éclairage avec néon dans les salle de classe et luminaires dans les circulations. | Bon état. | Satisfaisant<br>1 | 20 | 2005 | 2035 | EC | AE-<br>Aménagement<br>et/ou confort | Pas de travaux à prévoir. | -- | -- | -- | -- | -- | -- |

| Néon salle de classe | Luminaire circulation | Légende à compléter | Légende à compléter |

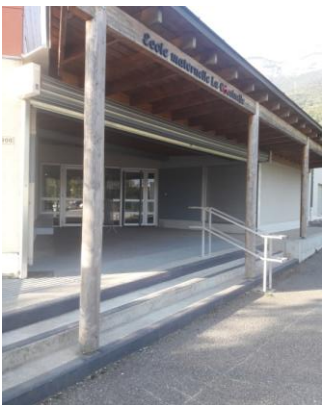
| 6203 | ACCES AUX<br>ESCALIERS<br>(RAMPES -<br>MARCHES) | Le bâtiment est entièrement accessible aux PMR. Présence d'une rampe à l'entrée du bâtiment pour éviter les escaliers. | Bon état. | Très satisfaisant<br>0 | NC | 2005 | 2035 | EC | AE-<br>Aménagement<br>et/ou confort | Pas de travaux à prévoir. | -- | -- | -- | -- | -- | -- |

| Escalier accessible + Rampe en arrière plan | Légende à compléter | Légende à compléter | Légende à compléter |

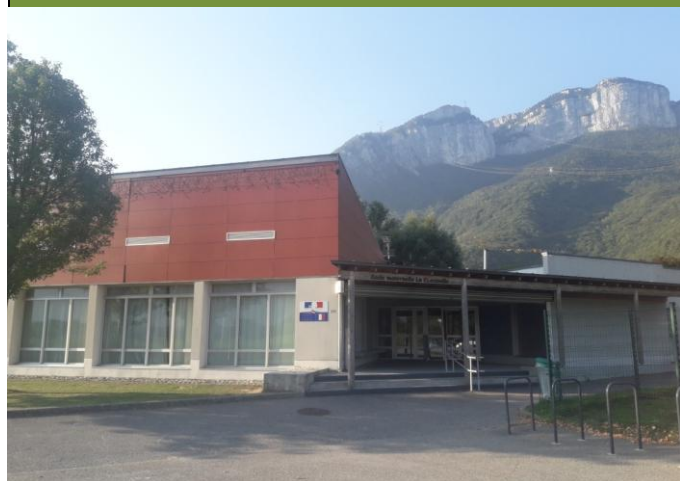
| Chaussé bitume en bon état | Chaussé bitume en bon état | Légende à compléter | Légende à compléter |
