**MAIRIE DE NOYAREY  
75 RUE DU MAUPAS  
38360 - NOYAREY**

**AUDIT TECHNIQUE  
ECOLE LE MURIER  
262 ROUTE DE LA VANNE**

Rédacteur : MARTIN YOAN/L.PERAZIO

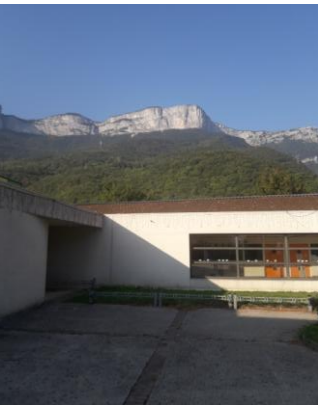
| DESCRIPTION DETAILLEE DE SON ETAT | La structure du bâtiment est en bon état. | | |

| Mur extérieur béton | Légende à compléter | Légende à compléter | Légende à compléter |

| NATURE DES ACTIONS CORRECTIVES A ENTREPRENDRE | AE- Aménagement et/ou confort:<br>Pas de travaux à prévoir |

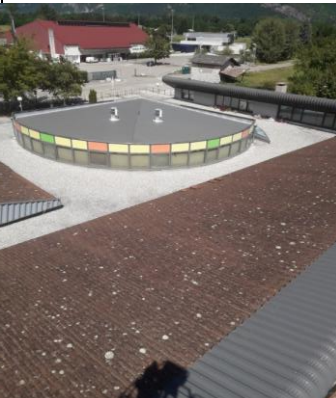
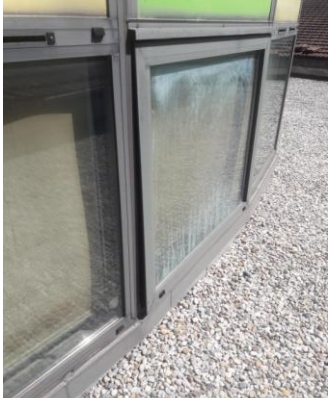
| DESCRIPTION DETAILLEE DE SON ETAT | | Fuites d'eau au niveau de la verrière. | |

| <p><b>Verrière</b></p> | <p><b>Infiltrations par la fenêtre</b></p> | <p><b>Légende à compléter</b></p> | <p><b>Légende à compléter</b></p> |

| NATURE DES ACTIONS CORRECTIVES A ENTREPRENDRE | GE - Gros Entretien:<br>Réparations des fuites d'eau. |
| ESTIMATION HORS TAXES DES ACTIONS CORRECTIVES | <b>10 000 €</b> |

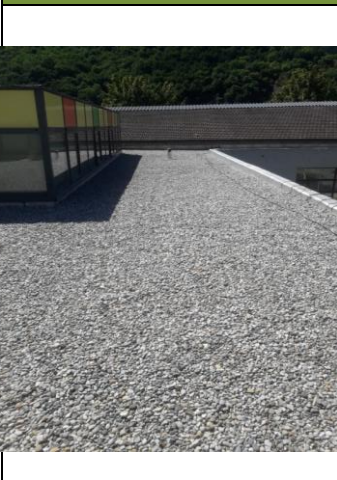
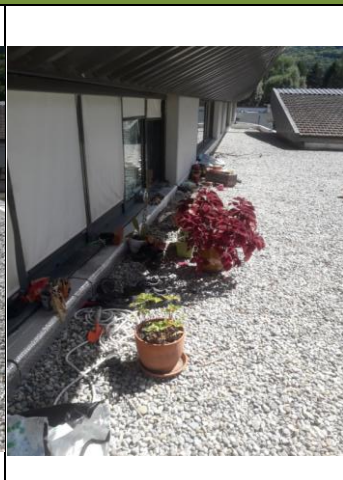
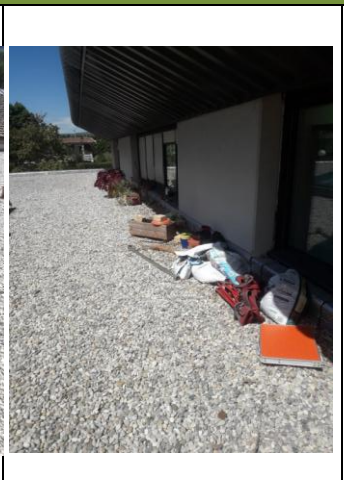
| DESCRIPTION DETAILLEE DE SON ETAT | | Très bon état général. Nous avons noté la dépôt de bacs à fleurs et de table au niveau de l'appartement (hors terrasse). | |

| <p>Toiture terrasse</p> | <p>Stockage</p> | <p>Stockage</p> | <p>Légende à compléter</p> |

| NATURE DES ACTIONS CORRECTIVES A ENTREPRENDRE | GE - Gros Entretien:<br>Le nettoyage du dépôt de bacs à fleurs et table. |

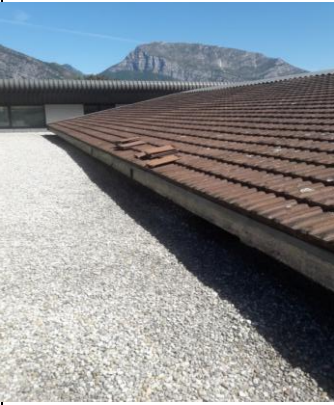
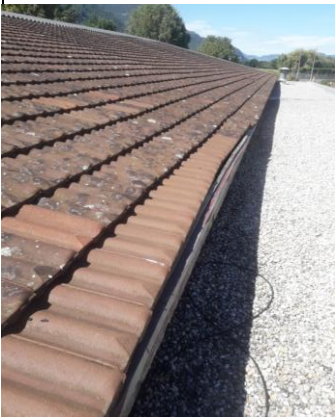
| <b>DESCRIPTION DETAILLEE DE SON ETAT</b> | | Très bon état général. Nous avons constaté environ 20 tuiles cassées provoquant des infiltrations d'eau et le pourrissement de la planche de rive. | |

| Tuiles dégradées et planche de rive | Planche de rive | Légende à compléter | Légende à compléter |

| <b>NATURE DES ACTIONS CORRECTIVES A ENTREPRENDRE</b> | GE - Gros Entretien:<br>Remplacement des tuiles et de la planche de rive. |
| <b>ESTIMATION HORS TAXES DES ACTIONS CORRECTIVES</b> | <b>1 500 €</b> |

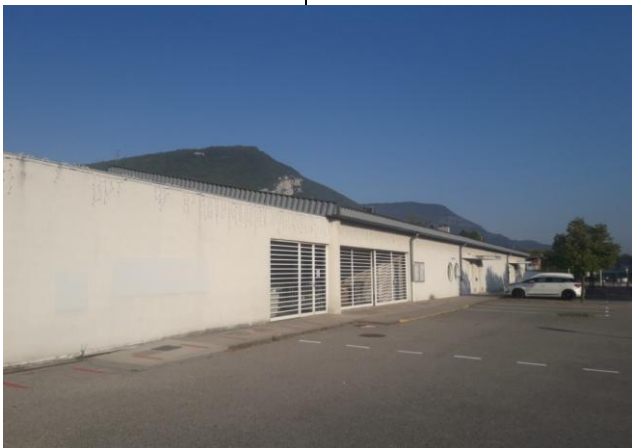
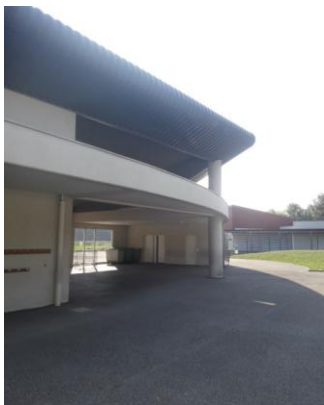
| <b>DESCRIPTION DETAILLEE DE SON ETAT</b> | | L'enduit est en bon état. | |

| Enduit sur maçonnerie coté parking | Légende à compléter | Enduit sur maçonnerie côté parking | Légende à compléter |

| <b>NATURE DES ACTIONS CORRECTIVES A ENTREPRENDRE</b> | AE- Aménagement et/ou confort:<br>Pas de travaux à prévoir. |

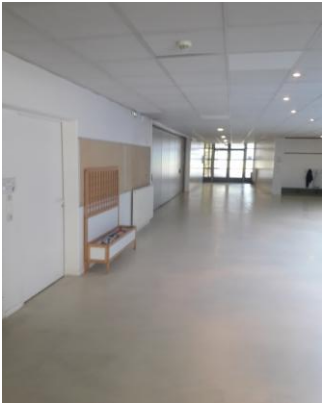
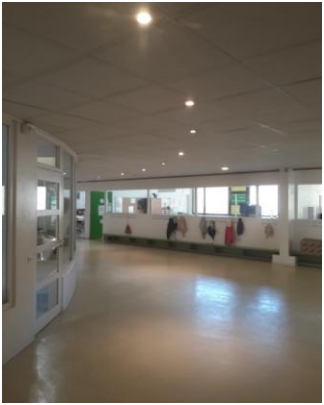
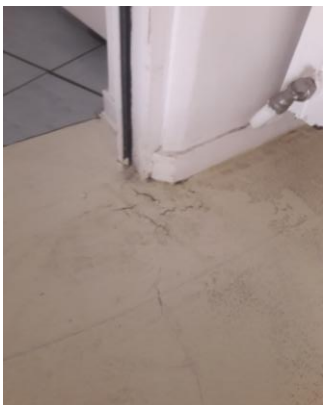
| <b>DESCRIPTION DETAILLEE DE SON ETAT</b> | | Ils sont en bon état excepté quelques endroits où il y a des traces d'usures. | |

| <b>Sol souple intérieur</b> | <b>Sol souple intérieur</b> | <b>Légende à compléter</b> | <b>Zone ponctuelle sol souple usé</b> |

| <b>NATURE DES ACTIONS CORRECTIVES A ENTREPRENDRE</b> | AE- Aménagement et/ou confort:<br>Pas de travaux à prévoir. |

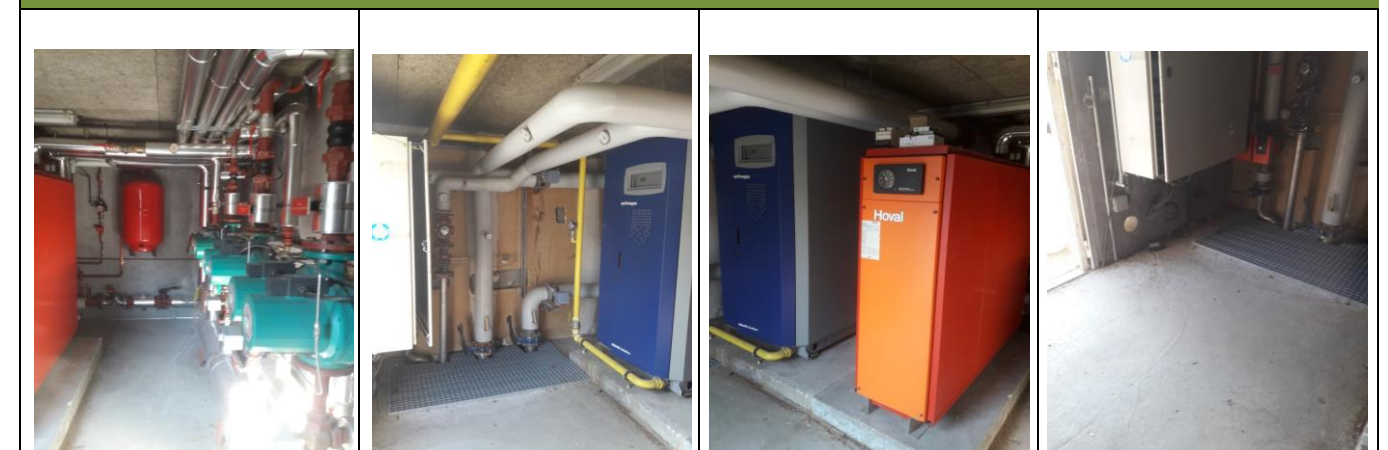
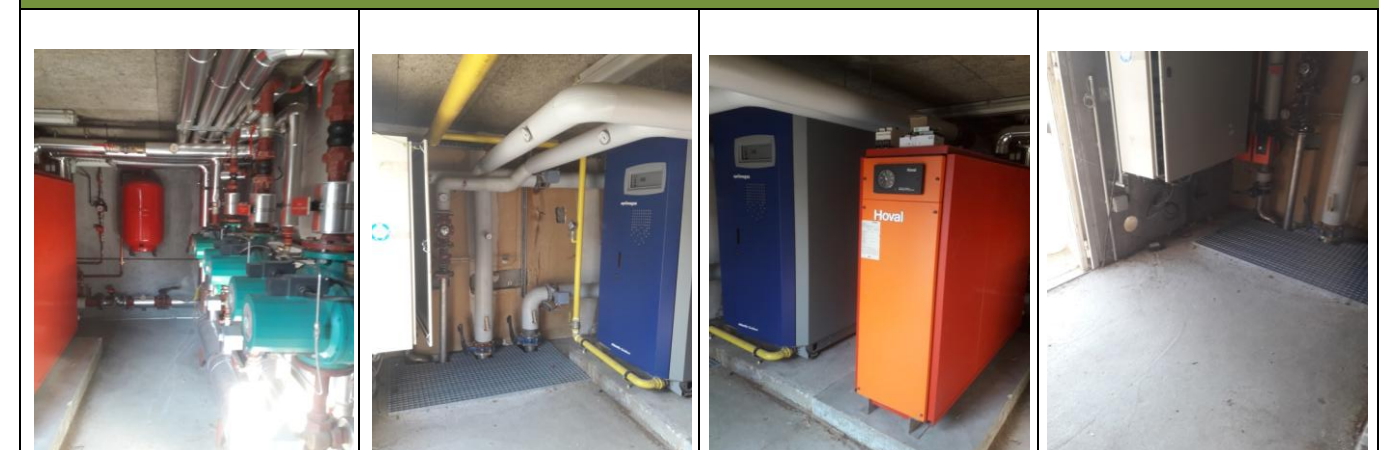
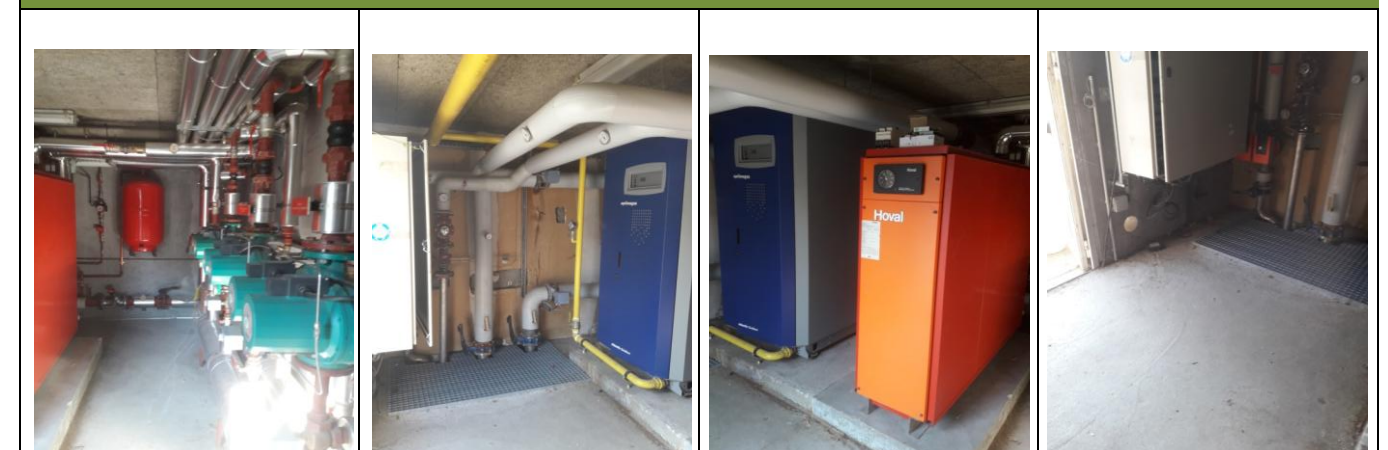
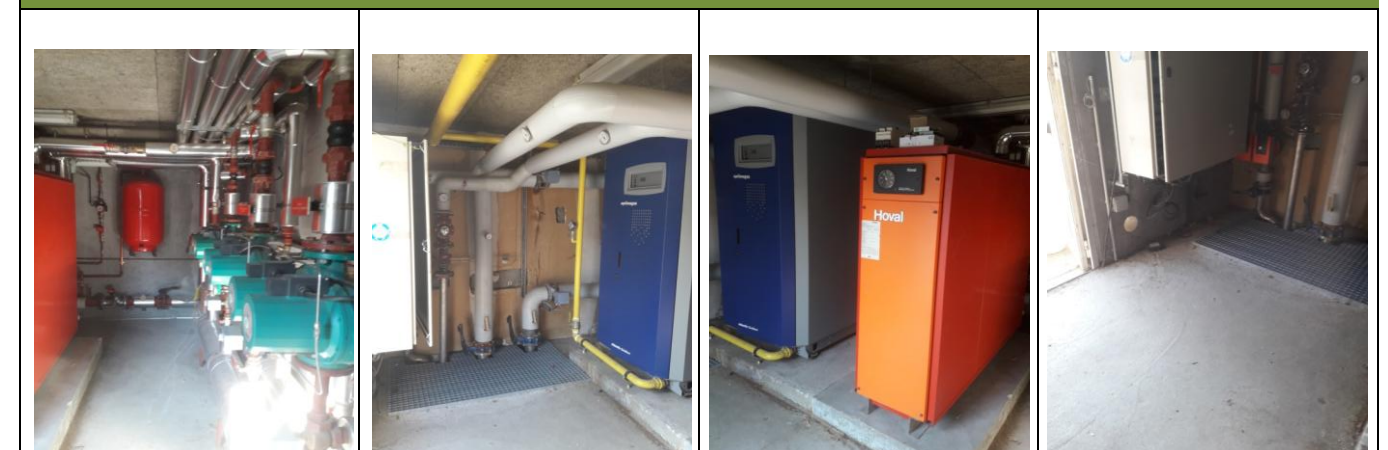
| DESCRIPTION DETAILLÉE DE SON ETAT | | Le local chaufferie est en très bon état. | |

| Intérieur de la chaufferie | Intérieur de la chaufferie | Intérieur de la chaufferie | Intérieur de la chaufferie |

| NATURE DES ACTIONS CORRECTIVES A ENTREPRENDRE | AE- Aménagement et/ou confort:<br>Pas de travaux à prévoir. |

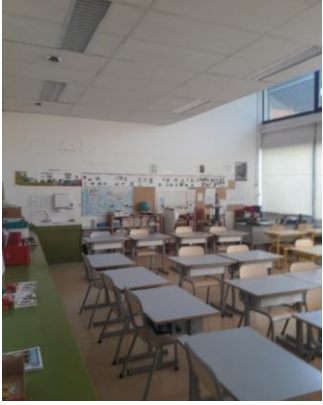
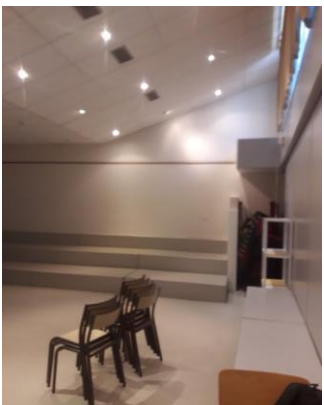
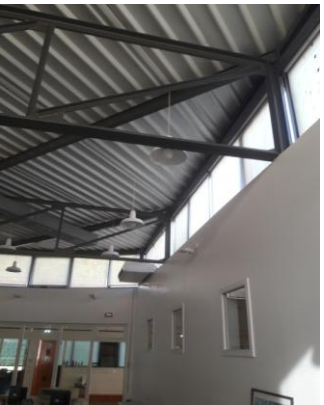
| <b>Néons</b> | <b>Led</b> | <b>Suspension</b> | <b>Légende à compléter</b> |

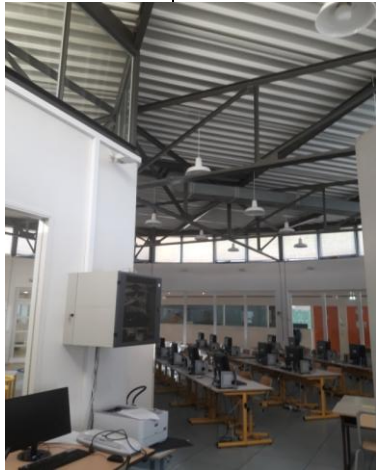
| <b>Serveur avec salle informatique</b> | <b>Serveur avec salle informatique</b> | <b>Légende à compléter</b> | <b>Légende à compléter</b> |

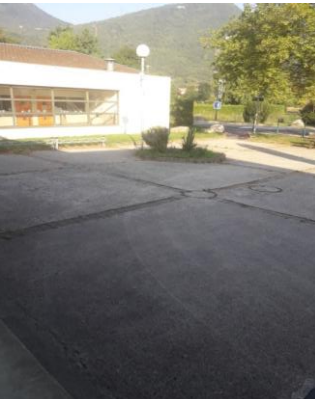
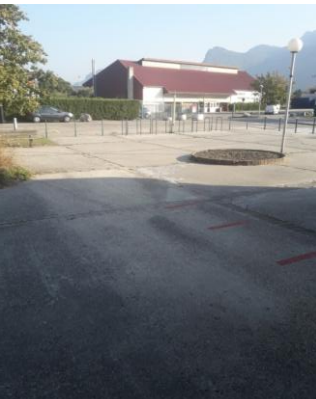
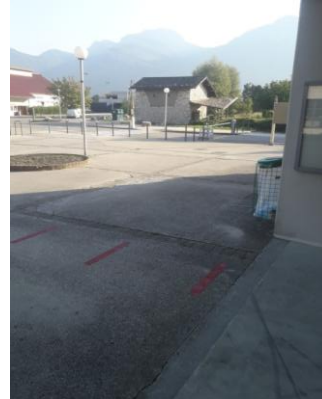
| 6204 | CIRCULATIONS<br>HORIZONTALES<br>(DEGAGEMENTS<br>ET PORTES) | L'ensemble du bâtiment est accessible aux<br>PMR, la voirie extérieur est également<br>accessible PMR. | La voirie est en bon état sauf quelques<br>endroits où le bitume est arraché. | Satisfaisant<br>1 | NC | 1993 | 2032 | EC | AE-<br>Aménagement<br>et/ou confort | Prévoir des reprises de chaussée ponctuelles<br>aux endroits où le bitume est arraché. | -- | 2 000 € | -- | -- | -- | -- | -- |

| <p>Zone devant école</p> | <p>Reprise ponctuelle du revêtement à réaliser</p> | <p>Reprise ponctuelle du revêtement à réaliser</p> | <p>Légende à compléter</p> |

| ESTIMATION HORS TAXES DES ACTIONS CORRECTIVES | <b>2 000 €</b> |
