**MAIRIE DE NOYAREY
75 RUE DU MAUPAS
38360 - NOYAREY**

**AUDIT TECHNIQUE
ESPACE CHARLES DE GAULLE
283 ROUTE DE LA VANNE**

ERP 4ième catégorie

Rédacteur : SAETTA Valeria

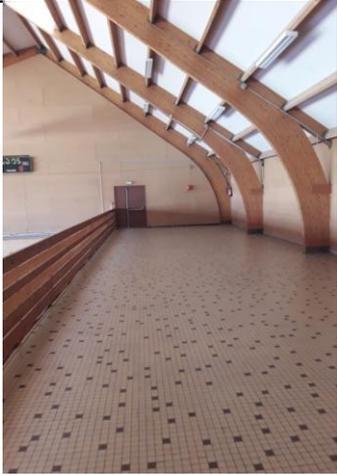
6 - REPORTAGE PHOTOS - COMPOSANT: 1201**6.1 - DESCRIPTION DU COMPOSANT**

DESCRIPTION DETAILLEE DU COMPOSANT	Charpente en lamellé-collé		
DESCRIPTION DETAILLEE DE SON ETAT	Très bon état apparent		
Durée de Vie Théorique	Année de Construction / Rénovation	Date Théorique de Remplacement	Etat de vétusté
75	1978	2095	Très satisfaisant 0

Charpente lamellé-collé	Légende à compléter	Légende à compléter	Légende à compléter
Légende à compléter	Légende à compléter	Légende à compléter	Légende à compléter

NATURE DES ACTIONS CORRECTIVES A ENTREPRENDRE	GE - Gros Entretien: Absences de travaux à prévoir
ESTIMATION HORS TAXES DES ACTIONS CORRECTIVES	0 €

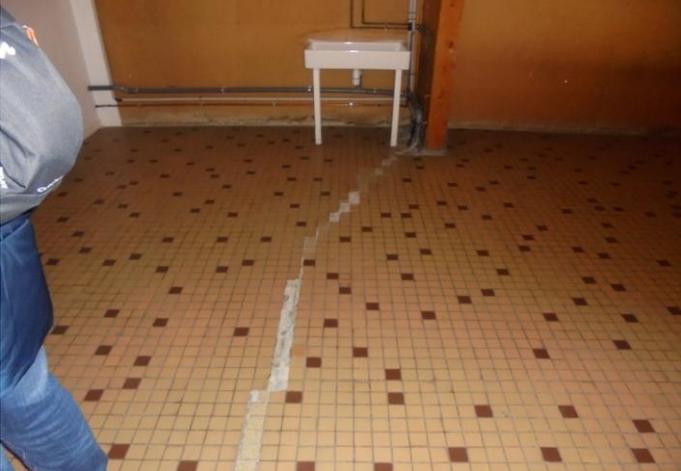
6 - REPORTAGE PHOTOS - COMPOSANT: 1204

6.2 - DESCRIPTION DE L'ETAT DU COMPOSANT			
DESCRIPTION DETAILLÉE DU COMPOSANT		Dalle béton formant la coursive à l'intérieur du gymnase	
DESCRIPTION DETAILLÉE DE SON ETAT		Fissure au niveau de la dalle (dans le local stockage) dû à un mouvement de terrain.	
Durée de Vie Théorique	Année de Construction / Rénovation	Date Théorique de Remplacement	Etat de vétusté
50	1978	2057	Satisfaisant 1

Fissure sur coursive	Fissure sur coursive	Légende à compléter	Légende à compléter
Légende à compléter	Légende à compléter	Légende à compléter	Légende à compléter

6.3 - PRECONISATION SOMMAIRE DES INTERVENTIONS NECESSAIRES A LA PERENNITE DU COMPOSANT	
NATURE DES ACTIONS CORRECTIVES A ENTREPRENDRE	GE - Gros Entretien: Aucun travaux à entreprendre. Surveiller l'évolution de la fissure à l'aide d'une fissuromètre ou des témoins en plâtre (utiliser la même méthode que la maison des associations). Surveillance hebdomadaire.
ESTIMATION HORS TAXES DES ACTIONS CORRECTIVES	0 €

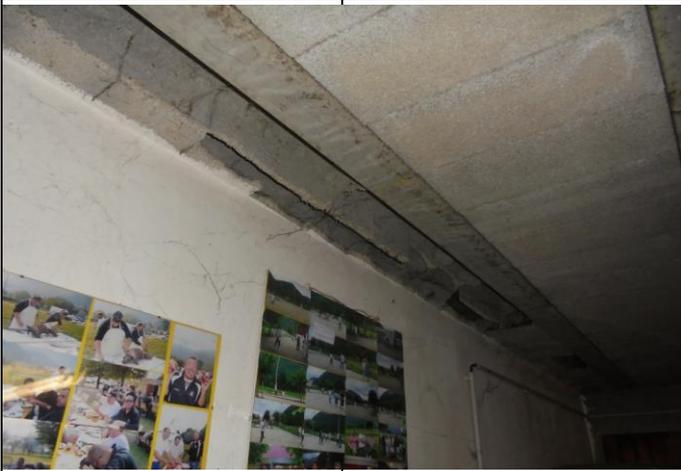
6 - REPORTAGE PHOTOS - COMPOSANT: 1205**6.1 - DESCRIPTION DU COMPOSANT**

DESCRIPTION DETAILLEE DU COMPOSANT	Plancher poutre hourdis situé dans le local du club boules		
DESCRIPTION DETAILLEE DE SON ETAT	Plancher abimé, certain agglo sont cassés		
Durée de Vie Théorique	Année de Construction / Rénovation	Date Théorique de Remplacement	Etat de vétusté
50	1978	2020	Etat moyen 2

Blocs agglomérés cassé		Légende à compléter	Légende à compléter
Légende à compléter	Légende à compléter	Légende à compléter	Légende à compléter

NATURE DES ACTIONS CORRECTIVES A ENTREPRENDRE	GS - Gros entretien et Sécurité: Prévoir la réalisation d'un renfort structurel
ESTIMATION HORS TAXES DES ACTIONS CORRECTIVES	25 000 €

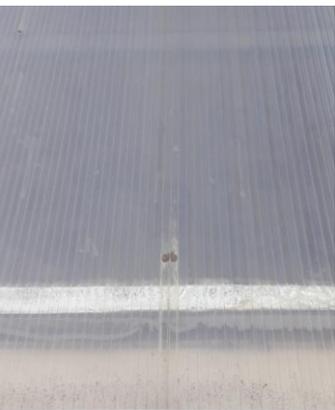
6 - REPORTAGE PHOTOS - COMPOSANT: 2101**6.1 - DESCRIPTION DU COMPOSANT**

DESCRIPTION DETAILLEE DU COMPOSANT	Façade rideau en polycarbonate		
DESCRIPTION DETAILLEE DE SON ETAT	Polycarbonate en fin de vie, dégradé par le temps, par des actes volontaires. Présence de trous et impossibilité de fermer la trappe de désenfumage.		
Durée de Vie Théorique	Année de Construction / Rénovation	Date Théorique de Remplacement	Etat de vétusté
50	1978	2020	Mauvais état 3

Façade rideau	Façade rideau	Trou	Légende à compléter
Légende à compléter	Légende à compléter	Légende à compléter	Légende à compléter

NATURE DES ACTIONS CORRECTIVES A ENTREPRENDRE	GE - Gros Entretien: Remplacement des éléments en polycarbonate
ESTIMATION HORS TAXES DES ACTIONS CORRECTIVES	300 000 €

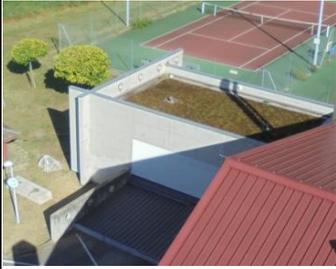
6 - REPORTAGE PHOTOS - COMPOSANT: 2204			
6.1 - DESCRIPTION DU COMPOSANT			
DOMAINE TECHNIQUE		CLOS / COUVERT	
SOUS DOMAINE TECHNIQUE		COUVERT	
NOM DU COMPOSANT		ETANCHEITE AUTO PROTEGEE

6.2 - DESCRIPTION DE L'ETAT DU COMPOSANT			
DESCRIPTION DETAILLEE DU COMPOSANT		Toiture végétalisée du local chaufferie	
DESCRIPTION DETAILLEE DE SON ETAT		Bon état apparent	
Durée de Vie Théorique	Année de Construction / Rénovation	Date Théorique de Remplacement	Etat de vétusté
30	1978	2035	Très satisfaisant 0

Toiture végétalisée	Légende à compléter	Légende à compléter	Légende à compléter
Légende à compléter	Légende à compléter	Légende à compléter	Légende à compléter

6.3 - PRECONISATION SOMMAIRE DES INTERVENTIONS NECESSAIRES A LA PERENNITE DU COMPOSANT			
NATURE DES ACTIONS CORRECTIVES A ENTREPRENDRE		AE- Aménagement et/ou confort: Absence de travaux à prévoir.	
ESTIMATION HORS TAXES DES ACTIONS CORRECTIVES		0 €

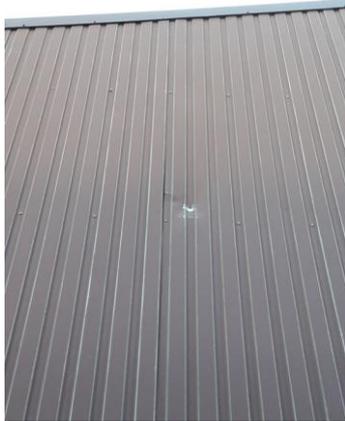
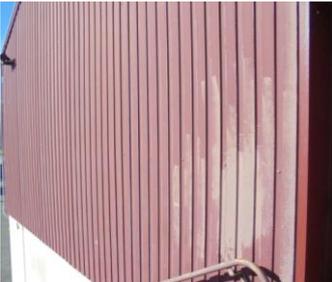
6 - REPORTAGE PHOTOS - COMPOSANT: 2303			
6.1 - DESCRIPTION DU COMPOSANT			
DOMAINE TECHNIQUE		CLOS / COUVERT	
SOUS DOMAINE TECHNIQUE		FINITIONS EXTERIEURES	
NOM DU COMPOSANT		BARDAGE METAL

6.2 - DESCRIPTION DE L'ETAT DU COMPOSANT			
DESCRIPTION DETAILLEE DU COMPOSANT		Bardage métallique sur la partie gymnase	
DESCRIPTION DETAILLEE DE SON ETAT		Peinture vieillissante sans désordres structurels	
Durée de Vie Théorique	Année de Construction / Rénovation	Date Théorique de Remplacement	Etat de vétusté
40	1978	2035	Satisfaisant 1

Bardage vieillissant	Peinture vieillissante	Légende à compléter	Légende à compléter
Légende à compléter	Légende à compléter	Légende à compléter	Légende à compléter

6.3 - PRECONISATION SOMMAIRE DES INTERVENTIONS NECESSAIRES A LA PERENNITE DU COMPOSANT			
NATURE DES ACTIONS CORRECTIVES A ENTREPRENDRE		GE - Gros Entretien: Remise éventuelle en peinture. Peut être pris en compte dans le cadre d'une rénovation globale des façades.	
ESTIMATION HORS TAXES DES ACTIONS CORRECTIVES		50 000 €

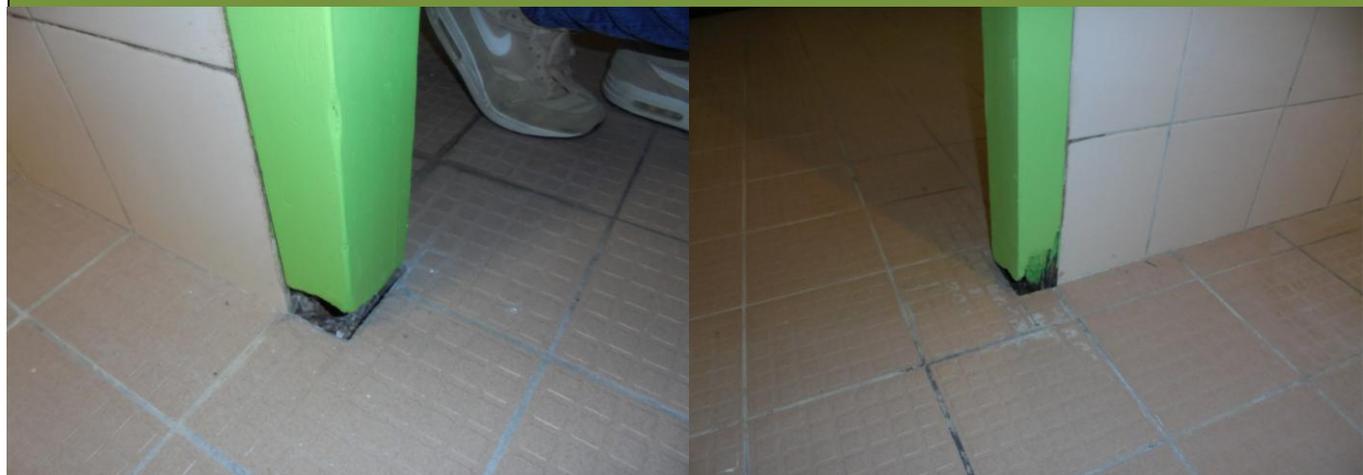
6 - REPORTAGE PHOTOS - COMPOSANT: 3203

DESCRIPTION DETAILLEE DU COMPOSANT	Les portes bois dans les vestiaires		
DESCRIPTION DETAILLEE DE SON ETAT	Les pieds des dormants des portes bois dans les vestiaires sont en très mauvais état.		
Durée de Vie Théorique	Année de Construction / Rénovation	Date Théorique de Remplacement	Etat de vétusté
40	1978	2020	Mauvais état 3

Pied des dormants des portes bois			
-----------------------------------	-----------------------------------	-----------------------------------	-----------------------------------

NATURE DES ACTIONS CORRECTIVES A ENTREPRENDRE	GE - Gros Entretien: Prévoir la reprise des pieds des dormants des portes bois des vestiaires ou alors le remplacement complet des portes.
ESTIMATION HORS TAXES DES ACTIONS CORRECTIVES	4 000 €

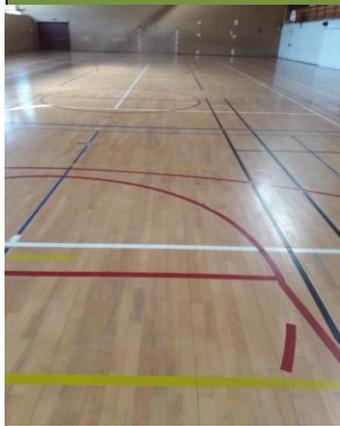
6 - REPORTAGE PHOTOS - COMPOSANT: 3304**6.1 - DESCRIPTION DU COMPOSANT**

DESCRIPTION DETAILLEE DU COMPOSANT	Sol sportif gu gymnase		
DESCRIPTION DETAILLEE DE SON ETAT	Le sols sportif est propre et récent		
Durée de Vie Théorique	Année de Construction / Rénovation	Date Théorique de Remplacement	Etat de vétusté
70	1978	2090	Très satisfaisant 0

Parquet sportif	Légende à compléter	Légende à compléter	Légende à compléter
Légende à compléter	Légende à compléter	Légende à compléter	Légende à compléter

NATURE DES ACTIONS CORRECTIVES A ENTREPRENDRE	AE- Aménagement et/ou confort: Absence de travaux à prévoir
ESTIMATION HORS TAXES DES ACTIONS CORRECTIVES	0 €

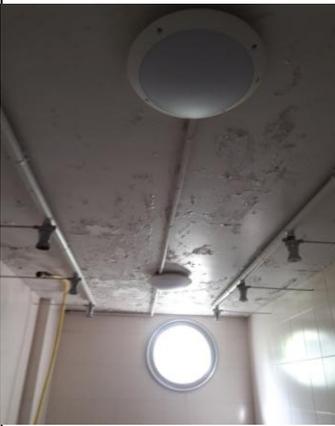
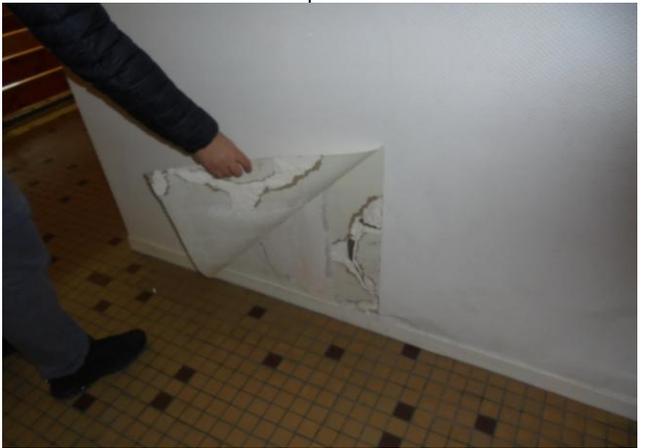
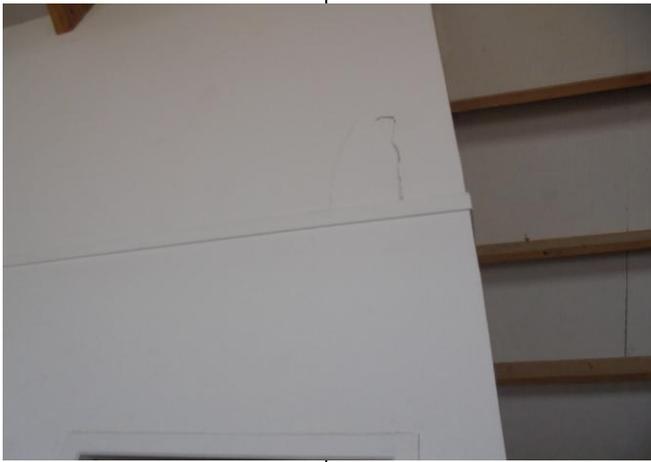
6 - REPORTAGE PHOTOS - COMPOSANT: 3601**6.1 - DESCRIPTION DU COMPOSANT**

DESCRIPTION DETAILLÉE DU COMPOSANT		L'ensemble des locaux intérieur du gymnase ont des peintures et cloisons datant de la construction du bâtiment.	
DESCRIPTION DETAILLÉE DE SON ETAT		Peinture vieillissante, notamment dans les douches. Cloisons à reprendre dans certaines zones.	
Durée de Vie Théorique	Année de Construction / Rénovation	Date Théorique de Remplacement	Etat de vétusté
12	1978	2022	Etat moyen 2

Peinture des douches vieillissante	Légende à compléter	Cloisons à reprendre sur la mezzanine	Cloisons à reprendre sur la mezzanine

Cloisons à reprendre sur la mezzanine	Cloisons à reprendre sur la mezzanine	Légende à compléter	Légende à compléter

NATURE DES ACTIONS CORRECTIVES A ENTREPRENDRE	AE- Aménagement et/ou confort: Prévoir une remise en peinture et une reprise de cloisons dans les locaux de la mezzanine
ESTIMATION HORS TAXES DES ACTIONS CORRECTIVES	40 000 €

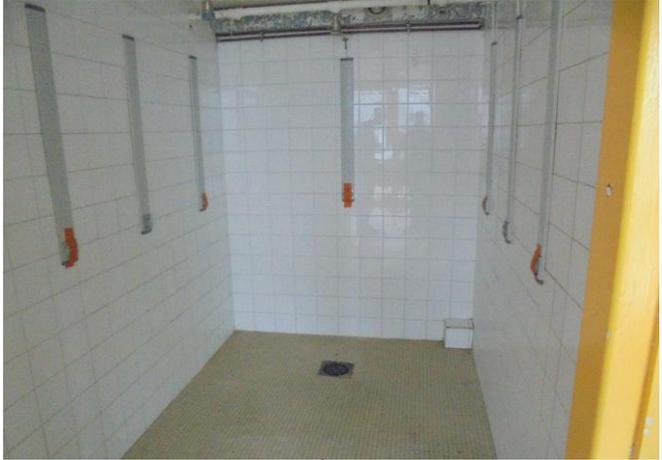
6 - REPORTAGE PHOTOS - COMPOSANT: 4302

6.2 - DESCRIPTION DE L'ETAT DU COMPOSANT			
DESCRIPTION DETAILLÉE DU COMPOSANT		Douches et vestiaires du gymnase	
DESCRIPTION DETAILLÉE DE SON ETAT		Douches du gymnase vétustes (remontées d'odeur, vétusté des équipements, vétusté générale).	
Durée de Vie Théorique	Année de Construction / Rénovation	Date Théorique de Remplacement	Etat de vétusté
25	1978	2024	Etat moyen 2

Douche des vestiaire	Vestiaire	Douche des vestiaire	Douche des vestiaire
Légende à compléter	Légende à compléter	Légende à compléter	Légende à compléter

6.3 - PRECONISATION SOMMAIRE DES INTERVENTIONS NECESSAIRES A LA PERENNITE DU COMPOSANT	
NATURE DES ACTIONS CORRECTIVES A ENTREPRENDRE	GE - Gros Entretien: Rénovation générale des vestiaires et douches.
ESTIMATION HORS TAXES DES ACTIONS CORRECTIVES	30 000 €

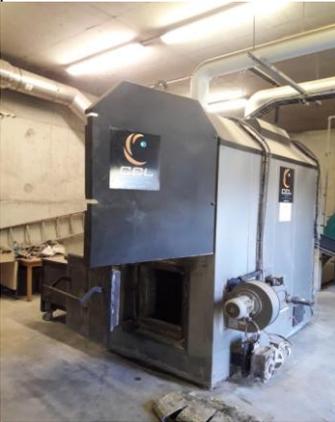
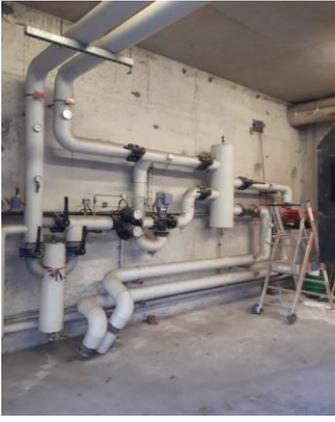
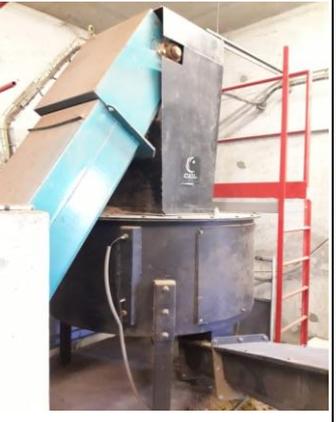
6 - REPORTAGE PHOTOS - COMPOSANT: 4602**6.1 - DESCRIPTION DU COMPOSANT**

DESCRIPTION DETAILLEE DU COMPOSANT		Chaudière bois dans un local béton, installé en 2006 prévu pour une durée d'utilisation de 15 ans.	
DESCRIPTION DETAILLEE DE SON ETAT		Chaudière en fin de vie	
Durée de Vie Théorique	Année de Construction / Rénovation	Date Théorique de Remplacement	Etat de vétusté
15	2006	2021	Mauvais état 3

Chaudière bois	Chaufferie	Convoyeur à granulés	Légende à compléter
Légende à compléter	Légende à compléter	Légende à compléter	Légende à compléter

NATURE DES ACTIONS CORRECTIVES A ENTREPRENDRE	GE - Gros Entretien: Prévoir le remplacement de la chaudière
ESTIMATION HORS TAXES DES ACTIONS CORRECTIVES	30 000 €

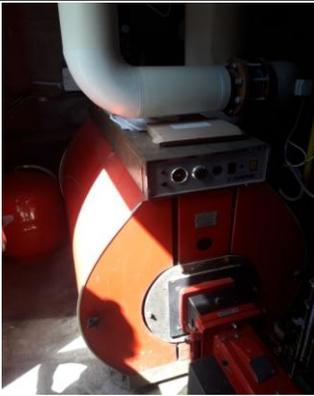
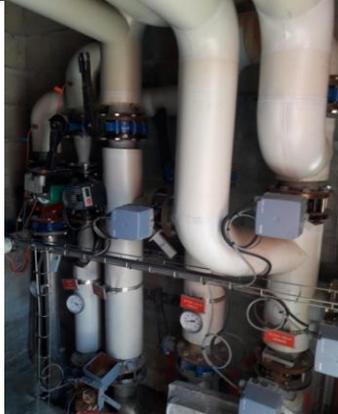
6 - REPORTAGE PHOTOS - COMPOSANT: 4604**6.1 - DESCRIPTION DU COMPOSANT**

DESCRIPTION DETAILLEE DU COMPOSANT	Chaudière gaz d'appoint, situé dans un local chaufferie.		
DESCRIPTION DETAILLEE DE SON ETAT	Chaudière installée en 1978 avec une durée de vie de 45 ans. Les pièces détachés de la chaudière sont plus commercialisées.		
Durée de Vie Théorique	Année de Construction / Rénovation	Date Théorique de Remplacement	Etat de vétusté
45	1978	2023	Mauvais état 3

Chaudière gaz	Chaufferie	Légende à compléter	Légende à compléter
Légende à compléter	Légende à compléter	Légende à compléter	Légende à compléter

NATURE DES ACTIONS CORRECTIVES A ENTREPRENDRE	GE - Gros Entretien: Prévoir un remplacement de la chaudière
ESTIMATION HORS TAXES DES ACTIONS CORRECTIVES	30 000 €

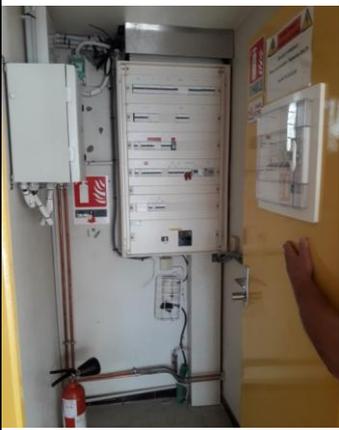
TGBT	Légende à compléter	Légende à compléter	Légende à compléter
Légende à compléter	Légende à compléter	Légende à compléter	Légende à compléter

NATURE DES ACTIONS CORRECTIVES A ENTREPRENDRE	SE - Sécurité: A déplacer et mettre hors d'atteinte du public.
ESTIMATION HORS TAXES DES ACTIONS CORRECTIVES	3 000 €

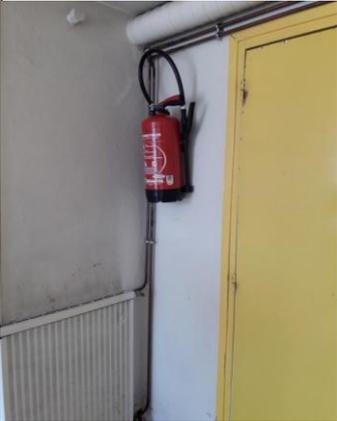
6 - REPORTAGE PHOTOS - COMPOSANT: 6106

Extincteurs trop haut	Légende à compléter	Légende à compléter	Légende à compléter
Légende à compléter	Légende à compléter	Légende à compléter	Légende à compléter

6.3 - PRECONISATION SOMMAIRE DES INTERVENTIONS NECESSAIRES A LA PERENNITE DU COMPOSANT	
NATURE DES ACTIONS CORRECTIVES A ENTREPRENDRE	SE - Sécurité: Ramener la position des extincteurs à une hauteur réglementaire (1,20 m).
ESTIMATION HORS TAXES DES ACTIONS CORRECTIVES	500 €
