**MAIRIE DE NOYAREY
75 RUE DU MAUPAS
38360 - NOYAREY**

**AUDIT TECHNIQUE
ESPACE SAINT JEAN
LIEU DIT LES GLAIRONS**

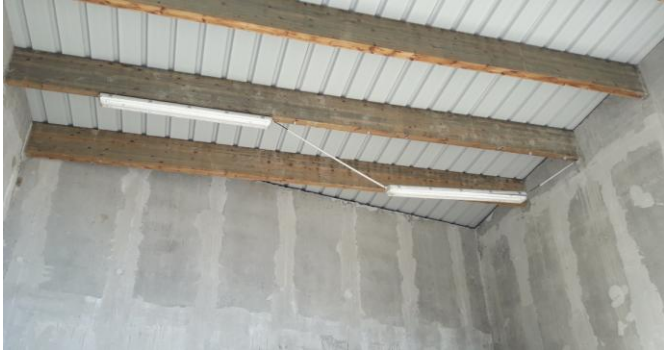
6 - REPORTAGE PHOTOS - COMPOSANT: 1201**6.1 - DESCRIPTION DU COMPOSANT**

DESCRIPTION DETAILLEE DU COMPOSANT		La charpente du bâtiment est en bois non visible pour le bâtiment principale et visible pour l'abri à sel.	
DESCRIPTION DETAILLEE DE SON ETAT		La charpente bois est en bon état apparent.	
Durée de Vie Théorique	Année de Construction / Rénovation	Date Théorique de Remplacement	Etat de vétusté
75	2011	2076	Satisfaisant 1

Charpente bois abri à sel	Charpente bois abri à sel	Légende à compléter	Légende à compléter
Légende à compléter	Légende à compléter	Légende à compléter	Légende à compléter

NATURE DES ACTIONS CORRECTIVES A ENTREPRENDRE	AE- Aménagement et/ou confort: Pas de travaux à prévoir.
ESTIMATION HORS TAXES DES ACTIONS CORRECTIVES	0 €

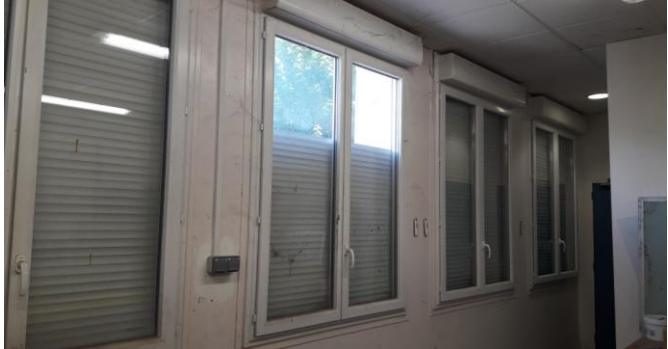
6 - REPORTAGE PHOTOS - COMPOSANT: 2105**6.1 - DESCRIPTION DU COMPOSANT**

DESCRIPTION DETAILLEE DU COMPOSANT		Les menuiseries extérieures possèdent des volets roulant en PVC.	
DESCRIPTION DETAILLEE DE SON ETAT		Certains volets roulants en PVC sont cassés et in fonctionnel. Par ailleurs la commande centralisée d'ouverture fermeture ne fonctionne pas sur certains volets.	
Durée de Vie Théorique	Année de Construction / Rénovation	Date Théorique de Remplacement	Etat de vétusté
25	2011	2020	Mauvais état 3

Volet roulant cassé	Volet roulant cassé	Légende à compléter	Légende à compléter
Légende à compléter	Légende à compléter	Légende à compléter	Légende à compléter

NATURE DES ACTIONS CORRECTIVES A ENTREPRENDRE	GE - Gros Entretien: Remplacer les volets roulants cassés et faire intervenir un technicien pour identifier le dysfonctionnement général électrique des volets.
ESTIMATION HORS TAXES DES ACTIONS CORRECTIVES	4 000 €

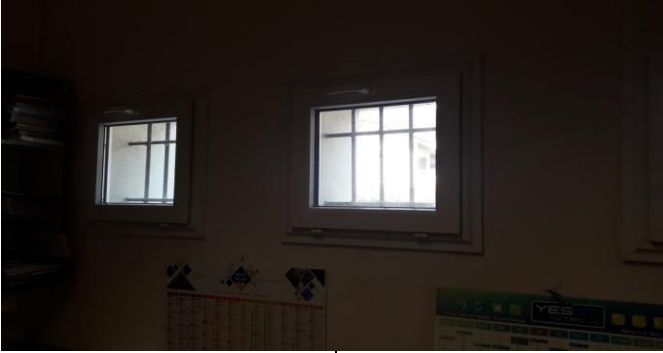
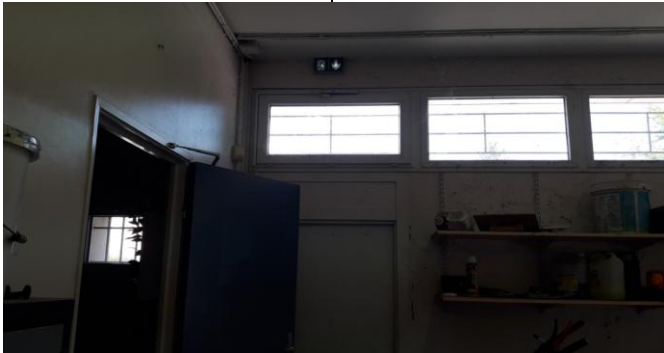
6 - REPORTAGE PHOTOS - COMPOSANT: 2104**6.1 - DESCRIPTION DU COMPOSANT**

DESCRIPTION DETAILLEE DU COMPOSANT		Le bâtiment possède des menuiseries extérieures en PVC. Les menuiseries ont été remplacées lors de la dernière rénovation en 2011.	
DESCRIPTION DETAILLEE DE SON ETAT		Menuiseries PVC en bon état.	
Durée de Vie Théorique	Année de Construction / Rénovation	Date Théorique de Remplacement	Etat de vétusté
35	2011	2055	Très satisfaisant 0

Menuiseries PVC dans atelier	Menuiseries PVC dans atelier	Menuiseries PVC dans atelier	Menuiseries PVC dans atelier
Légende à compléter	Légende à compléter	Légende à compléter	Légende à compléter

NATURE DES ACTIONS CORRECTIVES A ENTREPRENDRE	AE- Aménagement et/ou confort: Pas de travaux à prévoir.
ESTIMATION HORS TAXES DES ACTIONS CORRECTIVES	0 €

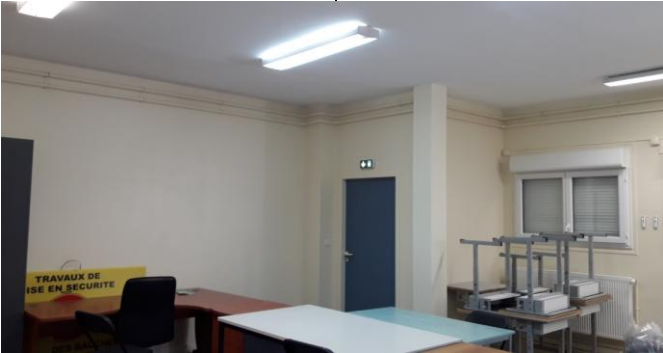
6 - REPORTAGE PHOTOS - COMPOSANT: 3104**6.1 - DESCRIPTION DU COMPOSANT**

DESCRIPTION DETAILLEE DU COMPOSANT		Les cloisons intérieures sont en plaque de plâtre sur ossature métallique.	
DESCRIPTION DETAILLEE DE SON ETAT		Bon état	
Durée de Vie Théorique	Année de Construction / Rénovation	Date Théorique de Remplacement	Etat de vétusté
25	2011	2038	Satisfaisant 1

Cloisons intérieures	Cloisons intérieures	Légende à compléter	Légende à compléter
Légende à compléter	Légende à compléter	Légende à compléter	Légende à compléter

NATURE DES ACTIONS CORRECTIVES A ENTREPRENDRE	AE- Aménagement et/ou confort: Pas de travaux à prévoir.
ESTIMATION HORS TAXES DES ACTIONS CORRECTIVES	0 €

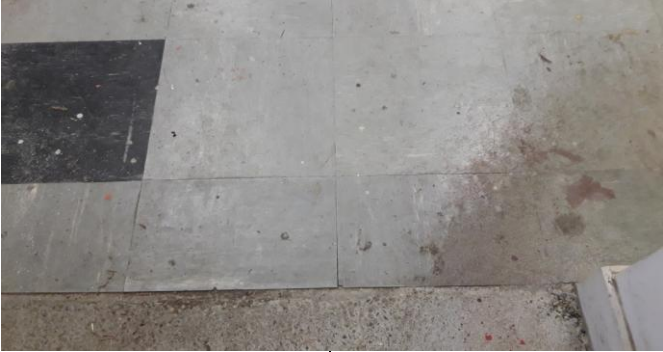
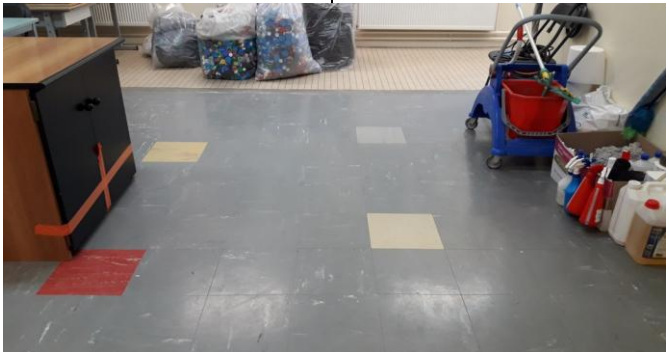
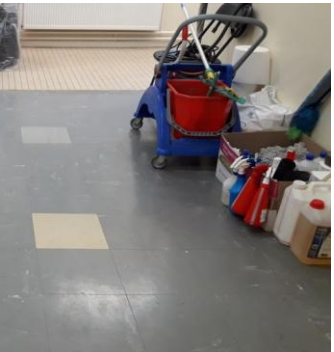
6 - REPORTAGE PHOTOS - COMPOSANT: 3306

6.2 - DESCRIPTION DE L'ETAT DU COMPOSANT			
DESCRIPTION DETAILLEE DU COMPOSANT		Le sol du bâtiment est réalisé avec des dalles PVC.	
DESCRIPTION DETAILLEE DE SON ETAT		Les sols datant d'avant la rénovation sont dans un état moyen. Etat d'usure.	
Durée de Vie Théorique	Année de Construction / Rénovation	Date Théorique de Remplacement	Etat de vétusté
18	2011	2026	Etat moyen 2

Dalle PVC à remplacer	Dalle PVC à remplacer	Sol souple dalle PVC bon état	Sol souple dalle PVC bon état

Sol souple dalle PVC bon état	Sol souple dalle PVC bon état	Légende à compléter	Légende à compléter

6.3 - PRECONISATION SOMMAIRE DES INTERVENTIONS NECESSAIRES A LA PERENNITE DU COMPOSANT	
NATURE DES ACTIONS CORRECTIVES A ENTREPRENDRE	GE - Gros Entretien: Prévoir un remplacement des dalles de sols dans les prochaines années. Attention : probablement présence d'amiante.
ESTIMATION HORS TAXES DES ACTIONS CORRECTIVES	10 000 €

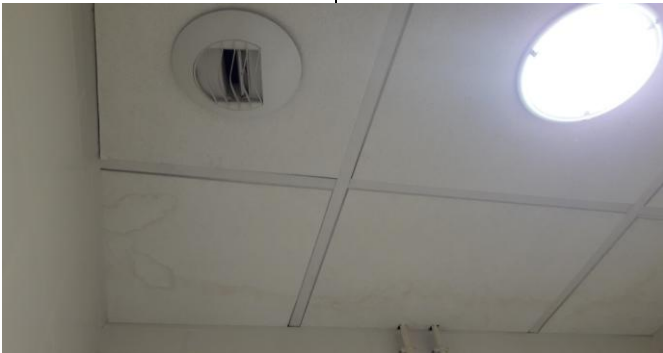
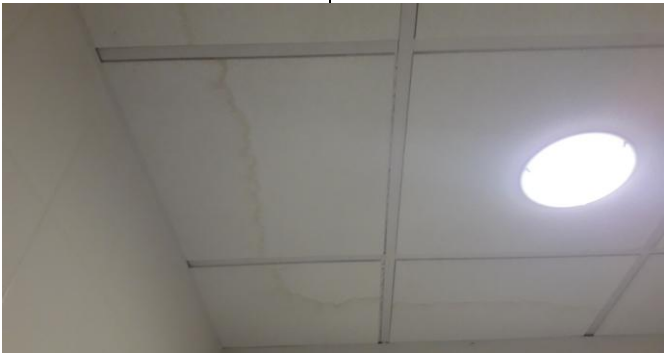
6 - REPORTAGE PHOTOS - COMPOSANT: 3502**6.1 - DESCRIPTION DU COMPOSANT**

DESCRIPTION DETAILLEE DU COMPOSANT	Les faux-plafonds sont en dalles minérales 60x60cm.		
DESCRIPTION DETAILLEE DE SON ETAT	Bon état général excepté les dalles au droit de la fuite toiture.		
Durée de Vie Théorique	Année de Construction / Rénovation	Date Théorique de Remplacement	Etat de vétusté
25	2011	2038	Satisfaisant 1

Faux-plafond endommagé à cause de fuite toiture	Faux-plafond endommagé à cause de fuite toiture	Faux-plafond endommagé à cause de fuite toiture	Faux-plafond endommagé à cause de fuite toiture	Faux-plafond endommagé à cause de fuite toiture	Faux-plafond endommagé à cause de fuite toiture
Légende à compléter	Légende à compléter	Légende à compléter	Légende à compléter	Légende à compléter	Légende à compléter

NATURE DES ACTIONS CORRECTIVES A ENTREPRENDRE	AE- Aménagement et/ou confort: Remplacement des dalles endommagées.
ESTIMATION HORS TAXES DES ACTIONS CORRECTIVES	200 €

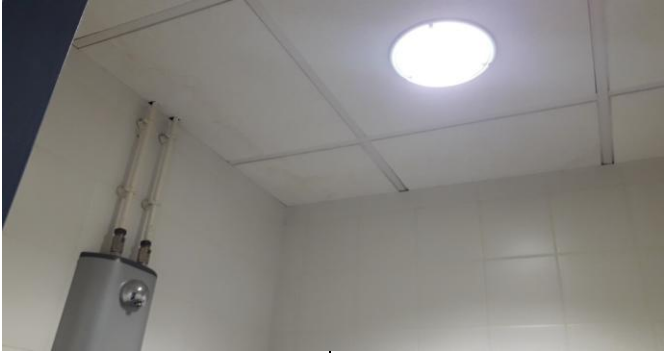
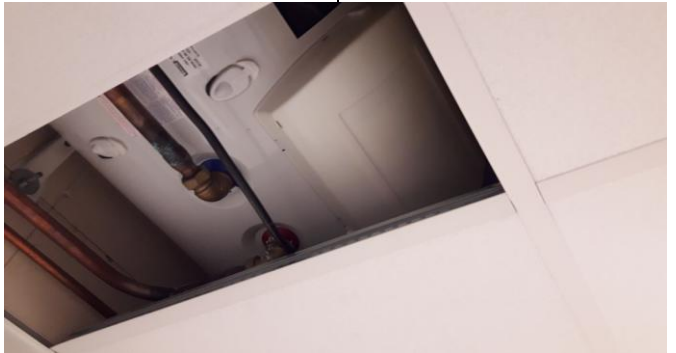
6 - REPORTAGE PHOTOS - COMPOSANT: 4104**6.1 - DESCRIPTION DU COMPOSANT**

DESCRIPTION DETAILLEE DU COMPOSANT	Les canalisations sont en cuivre.		
DESCRIPTION DETAILLEE DE SON ETAT	Bon état.		
Durée de Vie Théorique	Année de Construction / Rénovation	Date Théorique de Remplacement	Etat de vétusté
45	2011	2053	Satisfaisant 1

Distribution cuivre	Distribution cuivre	Distribution cuivre	Distribution cuivre
Légende à compléter	Légende à compléter	Légende à compléter	Légende à compléter

NATURE DES ACTIONS CORRECTIVES A ENTREPRENDRE	AE- Aménagement et/ou confort: Pas de travaux à prévoir.
ESTIMATION HORS TAXES DES ACTIONS CORRECTIVES	0 €

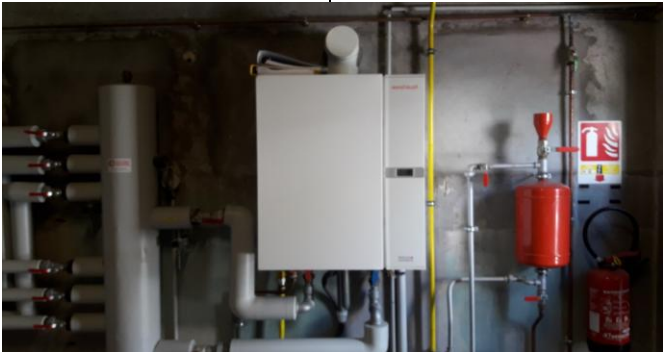
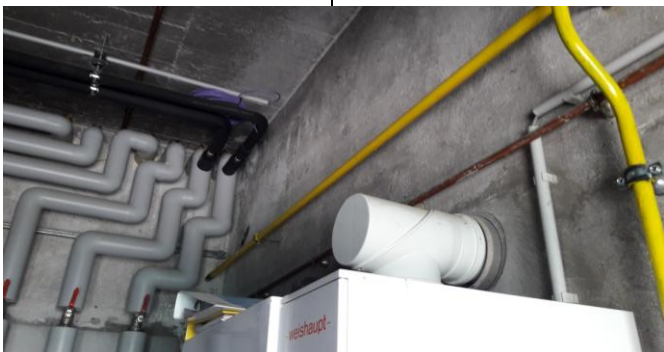
6 - REPORTAGE PHOTOS - COMPOSANT: 4607**6.1 - DESCRIPTION DU COMPOSANT**

DESCRIPTION DETAILLEE DU COMPOSANT		Il existe un local chaufferie où une chaudière à ventouse gaz a été mis en œuvre.	
DESCRIPTION DETAILLEE DE SON ETAT		Bon état. Toutefois, lors de la visite à l'ouverture de la porte de la chaufferie, une odeur de gaz a été ressentie.	
Durée de Vie Théorique	Année de Construction / Rénovation	Date Théorique de Remplacement	Etat de vétusté
35	2011	2046	Satisfaisant 1

Chaufferie	Chaufferie
Légende à compléter	Légende à compléter

NATURE DES ACTIONS CORRECTIVES A ENTREPRENDRE	GE - Gros Entretien: Faire vérifier le réseau gaz intérieur.
ESTIMATION HORS TAXES DES ACTIONS CORRECTIVES	300 €

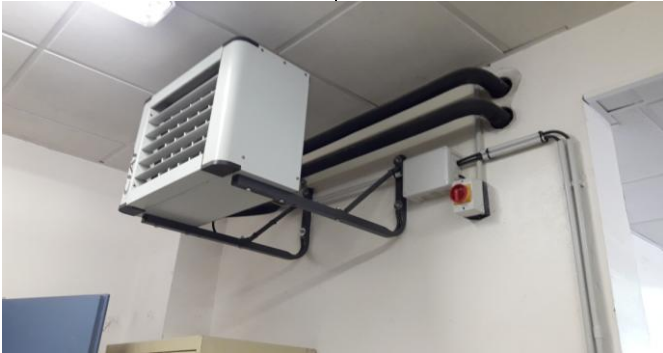
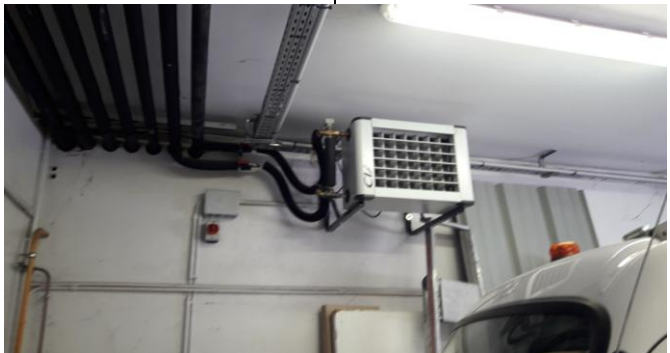
6 - REPORTAGE PHOTOS - COMPOSANT: 4702**6.1 - DESCRIPTION DU COMPOSANT**

DESCRIPTION DETAILLEE DU COMPOSANT		Le chauffage de l'atelier se fait avec des aérothermes à eau.	
DESCRIPTION DETAILLEE DE SON ETAT		Bon état.	
Durée de Vie Théorique	Année de Construction / Rénovation	Date Théorique de Remplacement	Etat de vétusté
25	2011	2038	Satisfaisant 1

Aérothermes dans atelier	Aérothermes dans atelier

NATURE DES ACTIONS CORRECTIVES A ENTREPRENDRE	AE- Aménagement et/ou confort: Pas de travaux à prévoir.
ESTIMATION HORS TAXES DES ACTIONS CORRECTIVES	0 €

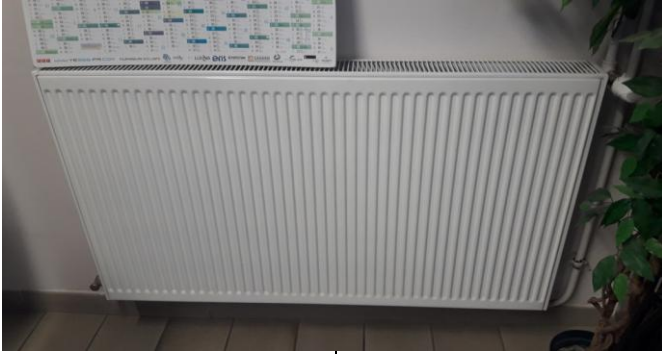
6 - REPORTAGE PHOTOS - COMPOSANT: 4704

6.2 - DESCRIPTION DE L'ETAT DU COMPOSANT			
DESCRIPTION DETAILLEE DU COMPOSANT		Le chauffage des vestiaires se fait par des radiateurs à eau.	
DESCRIPTION DETAILLEE DE SON ETAT		Bon état.	
Durée de Vie Théorique	Année de Construction / Rénovation	Date Théorique de Remplacement	Etat de vétusté
50	2011	2057	Satisfaisant 1

Radiateur à eau chaude	Radiateur à eau chaude	Légende à compléter	Légende à compléter
Légende à compléter	Légende à compléter	Légende à compléter	Légende à compléter

6.3 - PRECONISATION SOMMAIRE DES INTERVENTIONS NECESSAIRES A LA PERENNITE DU COMPOSANT	
NATURE DES ACTIONS CORRECTIVES A ENTREPRENDRE	AE- Aménagement et/ou confort: Pas de travaux à prévoir.
ESTIMATION HORS TAXES DES ACTIONS CORRECTIVES	0 €

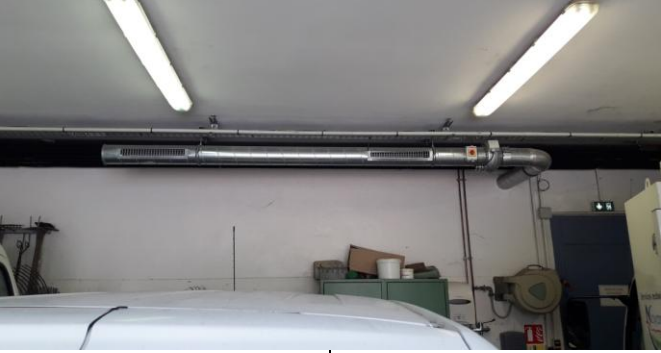
6 - REPORTAGE PHOTOS - COMPOSANT: 4804**6.1 - DESCRIPTION DU COMPOSANT**

DESCRIPTION DETAILLEE DU COMPOSANT		La ventilation est réalisée avec une VMC simple flux.	
DESCRIPTION DETAILLEE DE SON ETAT		A priori suivant entretien avec le personnel, l'extraction de la ventilation est sous-dimensionnée.	
Durée de Vie Théorique	Année de Construction / Rénovation	Date Théorique de Remplacement	Etat de vétusté
15	2011	2020	Mauvais état 3

VMC simple flux	VMC simple flux	Légende à compléter	Légende à compléter
Légende à compléter	Légende à compléter	Légende à compléter	Légende à compléter

NATURE DES ACTIONS CORRECTIVES A ENTREPRENDRE	GE - Gros Entretien: Remplacer les moteurs de la ventilation.
ESTIMATION HORS TAXES DES ACTIONS CORRECTIVES	3 000 €

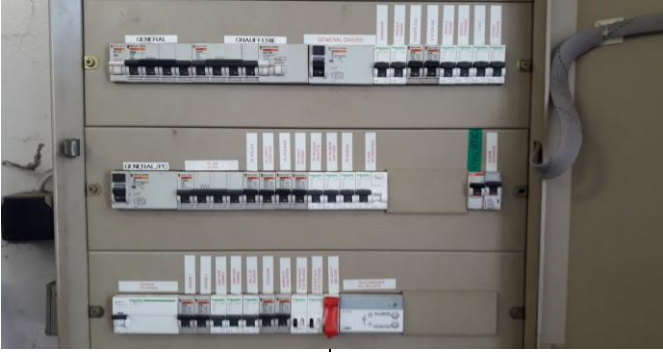
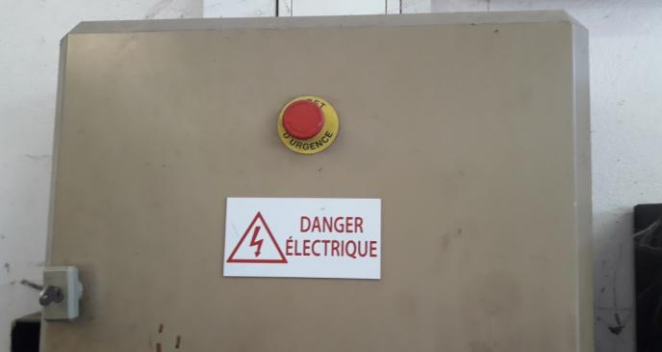
6 - REPORTAGE PHOTOS - COMPOSANT: 5108

6.2 - DESCRIPTION DE L'ETAT DU COMPOSANT			
DESCRIPTION DETAILLEE DU COMPOSANT		TGBT de l'atelier technique, présence de coupure sur la porte métallique.	
DESCRIPTION DETAILLEE DE SON ETAT		Bon état.	
Durée de Vie Théorique	Année de Construction / Rénovation	Date Théorique de Remplacement	Etat de vétusté
45	2011	2053	Satisfaisant 1

TGBT Atelier	TGBT Atelier	TGBT Atelier	TGBT Atelier

6.3 - PRECONISATION SOMMAIRE DES INTERVENTIONS NECESSAIRES A LA PERENNITE DU COMPOSANT	
NATURE DES ACTIONS CORRECTIVES A ENTREPRENDRE	AE- Aménagement et/ou confort: Procéder aux vérifications périodiques.
ESTIMATION HORS TAXES DES ACTIONS CORRECTIVES	500 €

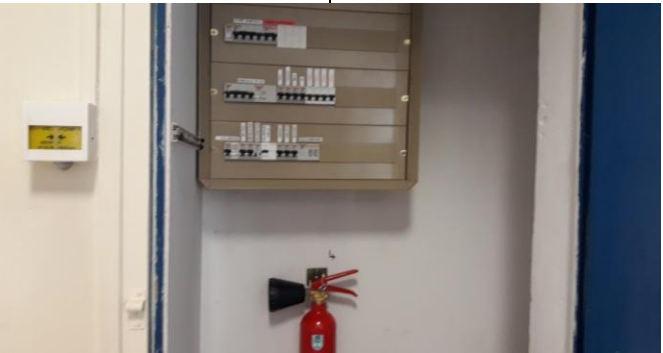
Armoire divisonnaire salle repos	Armoire divisonnaire salle repos	Légende à compléter	Légende à compléter

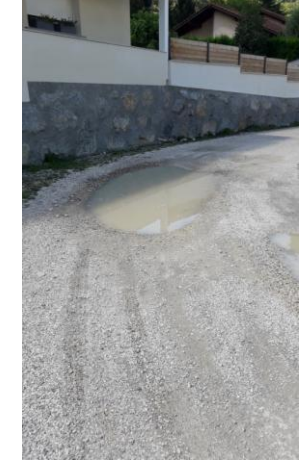
6 - REPORTAGE PHOTOS - COMPOSANT: 9104**6.1 - DESCRIPTION DU COMPOSANT**

DESCRIPTION DETAILLEE DU COMPOSANT		Chaussée en enrobé à l'entrée principale et stabilisé côté façade arrière du bâtiment	
DESCRIPTION DETAILLEE DE SON ETAT		Plusieurs nids de poule et déformations de la chaussée	
Durée de Vie Théorique	Année de Construction / Rénovation	Date Théorique de Remplacement	Etat de vétusté
30	2011	2030	Etat moyen 2

Nids de poules	Nids de poules
	Légende à compléter

NATURE DES ACTIONS CORRECTIVES A ENTREPRENDRE	GE - Gros Entretien: Refaire l'enrobé sur la voirie des 2 côtés
ESTIMATION HORS TAXES DES ACTIONS CORRECTIVES	15 000 €

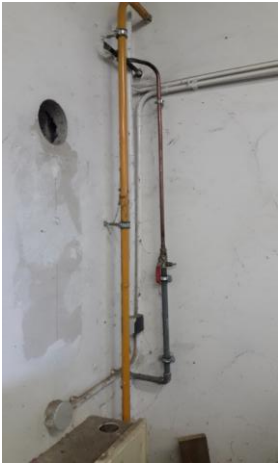
6 - REPORTAGE PHOTOS - COMPOSANT: 9205**6.1 - DESCRIPTION DU COMPOSANT**

DESCRIPTION DETAILLEE DU COMPOSANT		A l'intérieur de l'atelier, il existe un réseau gaz qui n'est plus utilisé. Il existe une vanne manœuvrable qui servait à l'alimentation des aérothermes.	
DESCRIPTION DETAILLEE DE SON ETAT		Bon état apparent.	
Durée de Vie Théorique	Année de Construction / Rénovation	Date Théorique de Remplacement	Etat de vétusté
60	2011	2020	Satisfaisant 1

Réseau gaz inutilisé	Légende à compléter	Légende à compléter	Légende à compléter
Légende à compléter	Légende à compléter	Légende à compléter	Légende à compléter

NATURE DES ACTIONS CORRECTIVES A ENTREPRENDRE	GS - Gros entretien et Sécurité: Il serait judicieux de neutraliser le réseau gaz qui n'est plus utilisé.
ESTIMATION HORS TAXES DES ACTIONS CORRECTIVES	2 000 €
