**MAIRIE DE NOYAREY
75 RUE DU MAUPAS
38360 - NOYAREY**

**AUDIT TECHNIQUE
ESPACE SANTE
360 RUE DE L'EYRARD**

Rédacteur : SAETTA VALERIA/L.PERAZIO

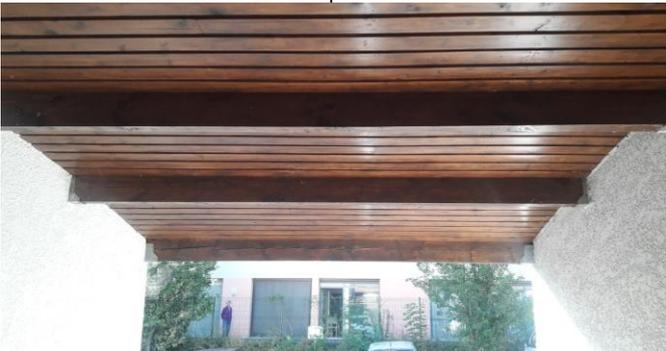
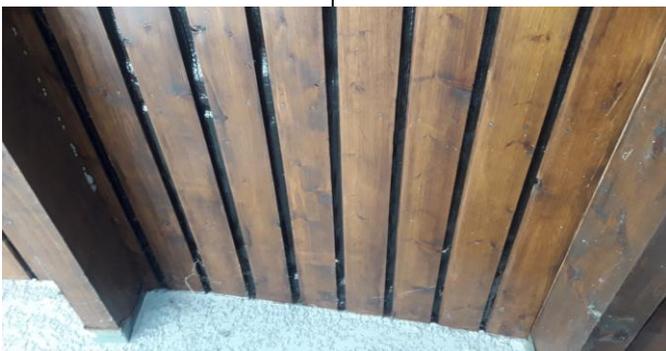
6 - REPORTAGE PHOTOS - COMPOSANT: 1201

6.2 - DESCRIPTION DE L'ETAT DU COMPOSANT			
DESCRIPTION DETAILLEE DU COMPOSANT		La charpente du bâtiment est en bois et réalisé avec fermettes industrielles.	
DESCRIPTION DETAILLEE DE SON ETAT		Bon état apparent de la charpente bois. Fermettes non visible.	
Durée de Vie Théorique	Année de Construction / Rénovation	Date Théorique de Remplacement	Etat de vétusté
75	2004	2076	Satisfaisant 1

Charpente bois structre entre les deux bâtiments.	Charpente bois structre entre les deux bâtiments.	Charpente bois structre entre les deux bâtiments.	Charpente bois structre entre les deux bâtiments.
Légende à compléter	Légende à compléter	Légende à compléter	Légende à compléter

6.3 - PRECONISATION SOMMAIRE DES INTERVENTIONS NECESSAIRES A LA PERENNITE DU COMPOSANT	
NATURE DES ACTIONS CORRECTIVES A ENTREPRENDRE	AE- Aménagement et/ou confort: Pas de travaux à prévoir.
ESTIMATION HORS TAXES DES ACTIONS CORRECTIVES	0 €

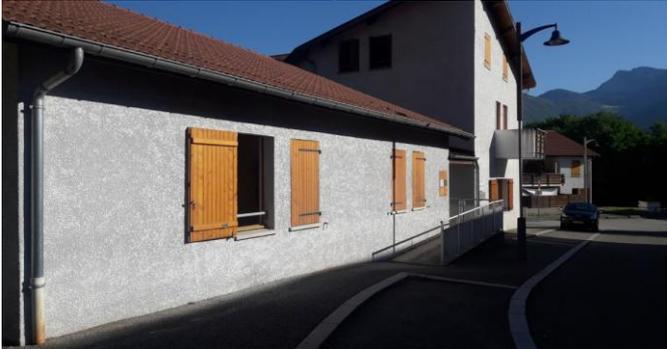
6 - REPORTAGE PHOTOS - COMPOSANT: 1208

6.2 - DESCRIPTION DE L'ETAT DU COMPOSANT			
DESCRIPTION DETAILLEE DU COMPOSANT		La structure du bâtiment est réalisée en béton armé et maçonnerie de parpaings.	
DESCRIPTION DETAILLEE DE SON ETAT		Bon état.	
Durée de Vie Théorique	Année de Construction / Rénovation	Date Théorique de Remplacement	Etat de vétusté
100	2004	2095	Satisfaisant 1

Structure béton	Structure béton	Légende à compléter	Légende à compléter
Légende à compléter	Légende à compléter	Légende à compléter	Légende à compléter

6.3 - PRECONISATION SOMMAIRE DES INTERVENTIONS NECESSAIRES A LA PERENNITE DU COMPOSANT	
NATURE DES ACTIONS CORRECTIVES A ENTREPRENDRE	AE- Aménagement et/ou confort: Pas de travaux à prévoir.
ESTIMATION HORS TAXES DES ACTIONS CORRECTIVES	0 €

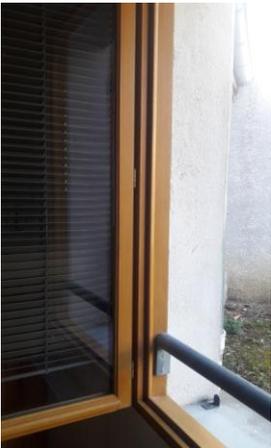
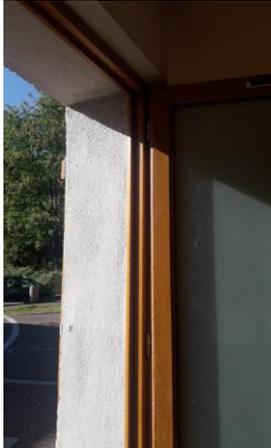
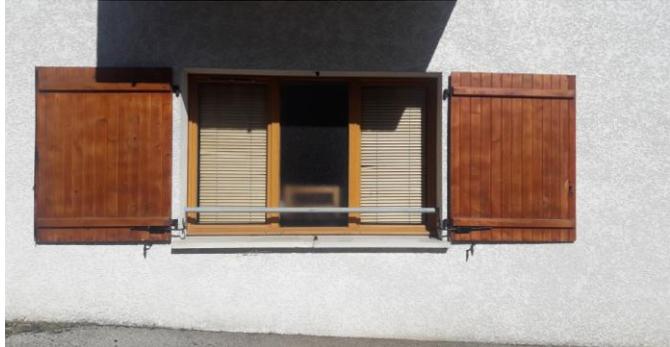
6 - REPORTAGE PHOTOS - COMPOSANT: 2102**6.1 - DESCRIPTION DU COMPOSANT**

DESCRIPTION DETAILLEE DU COMPOSANT		Les menuiseries extérieures du bâtiment sont en bois avec double vitrage.	
DESCRIPTION DETAILLEE DE SON ETAT		Bon état	
Durée de Vie Théorique	Année de Construction / Rénovation	Date Théorique de Remplacement	Etat de vétusté
25	2004	2038	Satisfaisant 1

Menuiseries bois	Menuiseries bois	Menuiseries bois	Menuiseries bois
Légende à compléter	Légende à compléter	Légende à compléter	Légende à compléter

NATURE DES ACTIONS CORRECTIVES A ENTREPRENDRE	AE- Aménagement et/ou confort: Pas de travaux à prévoir.
ESTIMATION HORS TAXES DES ACTIONS CORRECTIVES	0 €

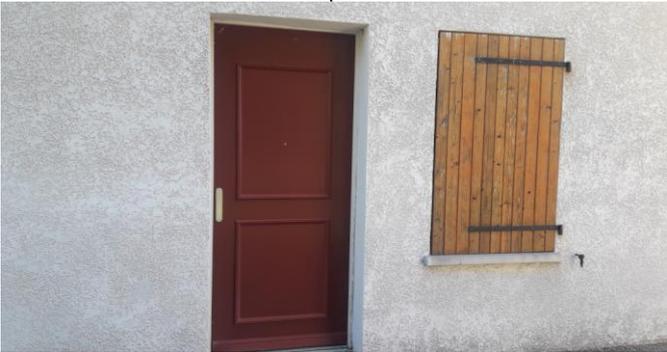
6 - REPORTAGE PHOTOS - COMPOSANT: 2103**6.1 - DESCRIPTION DU COMPOSANT**

DESCRIPTION DETAILLEE DU COMPOSANT	Les portes d'entrée des cabinets sont en acier peint.		
DESCRIPTION DETAILLEE DE SON ETAT	Bon état apparent.		
Durée de Vie Théorique	Année de Construction / Rénovation	Date Théorique de Remplacement	Etat de vétusté
35	2004	2046	Satisfaisant 1

Porte métallique extérieure sur entrée	Porte métallique extérieure sur entrée	Légende à compléter	Légende à compléter
Légende à compléter	Légende à compléter	Légende à compléter	Légende à compléter

NATURE DES ACTIONS CORRECTIVES A ENTREPRENDRE	AE- Aménagement et/ou confort: Pas de travaux à prévoir.
ESTIMATION HORS TAXES DES ACTIONS CORRECTIVES	0 €

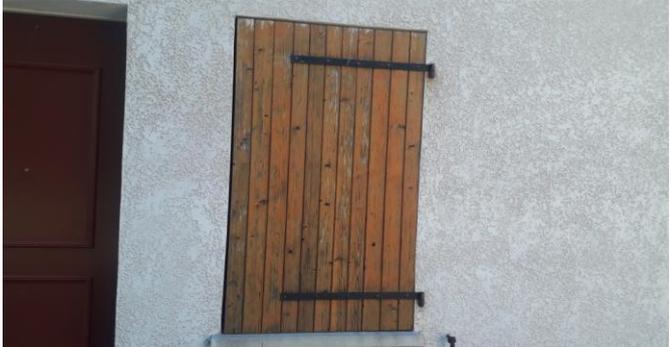
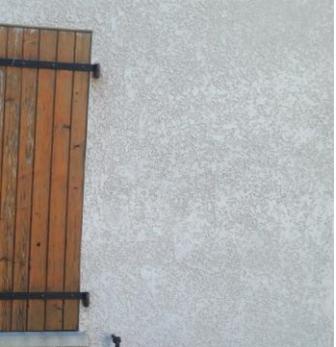
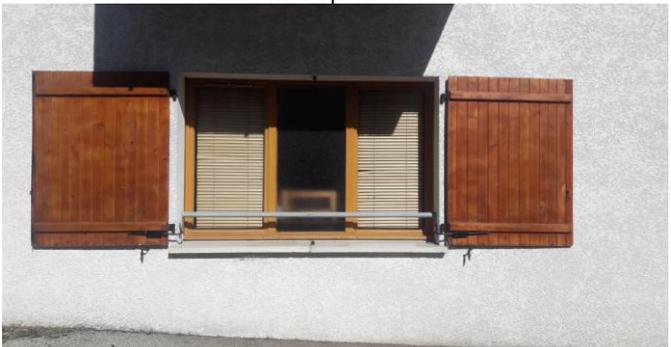
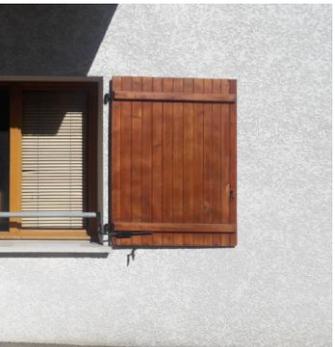
6 - REPORTAGE PHOTOS - COMPOSANT: 2105**6.1 - DESCRIPTION DU COMPOSANT**

DESCRIPTION DETAILLEE DU COMPOSANT		Les volets sont en bois et de très grandes dimensions.	
DESCRIPTION DETAILLEE DE SON ETAT		Certains volets présente une peinture/vernis écaillé. Les volets de grandes dimensions sont difficiles à manœuvrer depuis l'intérieur.	
Durée de Vie Théorique	Année de Construction / Rénovation	Date Théorique de Remplacement	Etat de vétusté
25	2004	2028	Etat moyen 2

Usure de la lasure bois	Usure de la lasure bois	Volets de grandes dimensions	Volets de grandes dimensions
Légende à compléter	Légende à compléter	Légende à compléter	Légende à compléter

NATURE DES ACTIONS CORRECTIVES A ENTREPRENDRE	GE - Gros Entretien: Prévoir le ponçage et le lasurage des volets abimés. Prévoir un système d'occultations type volets roulants pour les grandes menuiseries.
ESTIMATION HORS TAXES DES ACTIONS CORRECTIVES	6 000 €

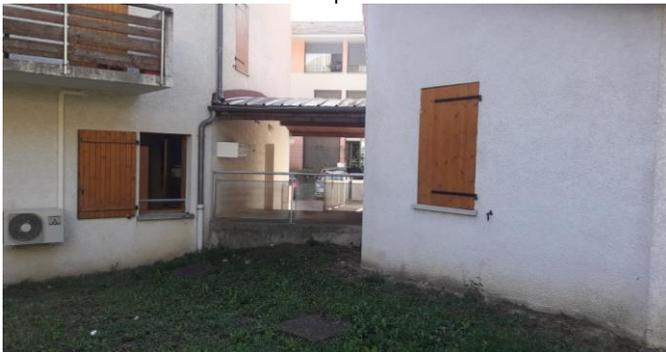
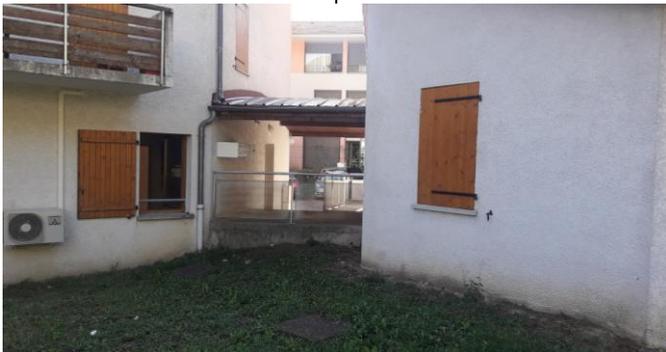
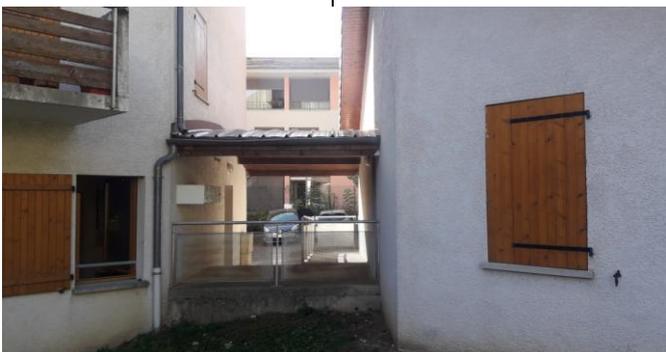
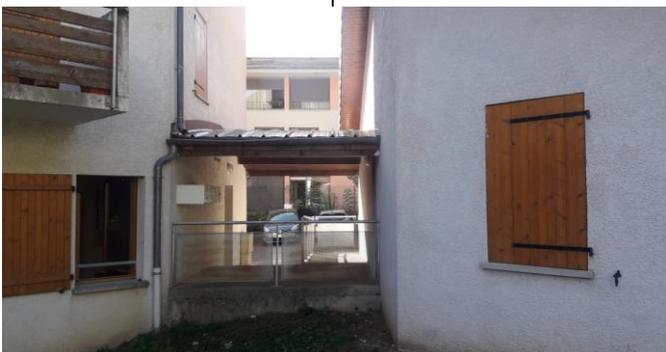
6 - REPORTAGE PHOTOS - COMPOSANT: 2206			
6.1 - DESCRIPTION DU COMPOSANT			
DOMAINE TECHNIQUE		CLOS / COUVERT	
SOUS DOMAINE TECHNIQUE		COUVERT	
NOM DU COMPOSANT		TOITURE BAC ACIER

6.2 - DESCRIPTION DE L'ETAT DU COMPOSANT			
DESCRIPTION DETAILLEE DU COMPOSANT		La couverture entre les 2 bâtiments est en couverture bac acier.	
DESCRIPTION DETAILLEE DE SON ETAT		Bon état.	
Durée de Vie Théorique	Année de Construction / Rénovation	Date Théorique de Remplacement	Etat de vétusté
65	2004	2068	Satisfaisant 1

Toiture bac acier entre les deux bâtiments	Toiture bac acier entre les deux bâtiments	Toiture bac acier entre les deux bâtiments	Toiture bac acier entre les deux bâtiments
Légende à compléter	Légende à compléter	Légende à compléter	Légende à compléter

6.3 - PRECONISATION SOMMAIRE DES INTERVENTIONS NECESSAIRES A LA PERENNITE DU COMPOSANT			
NATURE DES ACTIONS CORRECTIVES A ENTREPRENDRE		AE- Aménagement et/ou confort: Pas de travaux à prévoir.	
ESTIMATION HORS TAXES DES ACTIONS CORRECTIVES		0 €

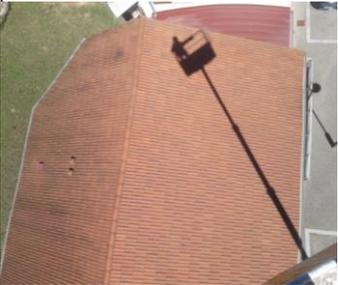
6 - REPORTAGE PHOTOS - COMPOSANT: 2207**6.1 - DESCRIPTION DU COMPOSANT**

DESCRIPTION DETAILLÉE DU COMPOSANT	Toiture en tuiles		
DESCRIPTION DETAILLÉE DE SON ETAT	Très bon état apparent		
Durée de Vie Théorique	Année de Construction / Rénovation	Date Théorique de Remplacement	Etat de vétusté
50	2004	2070	Très satisfaisant 0

Toiture en tuiles	Toiture en tuiles	Légende à compléter	Légende à compléter
Légende à compléter	Légende à compléter	Légende à compléter	Légende à compléter

NATURE DES ACTIONS CORRECTIVES A ENTREPRENDRE	GE - Gros Entretien: Pas de travaux à prévoir
ESTIMATION HORS TAXES DES ACTIONS CORRECTIVES	0 €

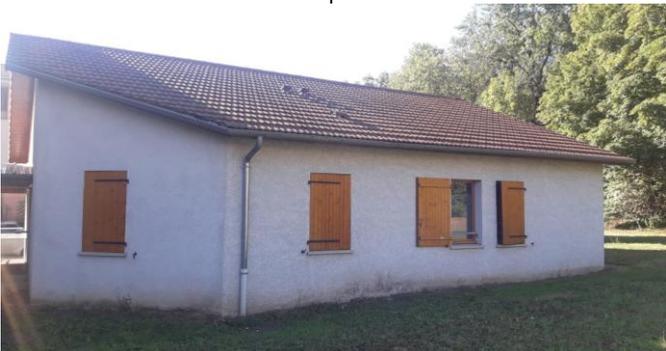
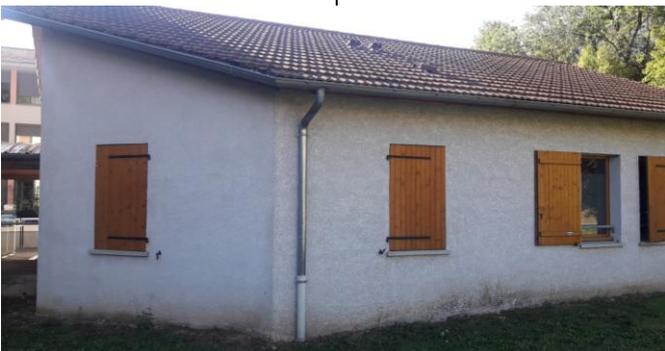
6 - REPORTAGE PHOTOS - COMPOSANT: 2306

6.2 - DESCRIPTION DE L'ETAT DU COMPOSANT			
DESCRIPTION DETAILLEE DU COMPOSANT		Le bâtiment a un enduit ciment en finition extérieure.	
DESCRIPTION DETAILLEE DE SON ETAT		Bon état général. En partie basse tâches de terre dû aux éclaboussures des gouttes de pluie.	
Durée de Vie Théorique	Année de Construction / Rénovation	Date Théorique de Remplacement	Etat de vétusté
50	2004	2026	Satisfaisant 1

Tâche de terre en partie basse	Tâche de terre en partie basse
Tâche de terre en partie basse	Tâche de terre en partie basse
Tâche de terre en partie basse	Tâche de terre en partie basse
Légende à compléter	Légende à compléter
Légende à compléter	Légende à compléter
Légende à compléter	Légende à compléter
Légende à compléter	Légende à compléter

6.3 - PRECONISATION SOMMAIRE DES INTERVENTIONS NECESSAIRES A LA PERENNITE DU COMPOSANT	
NATURE DES ACTIONS CORRECTIVES A ENTREPRENDRE	AE- Aménagement et/ou confort: Prévoir un nettoyage de la partie basse de la façade et éventuellement mettre en œuvre une zone stérile autour du bâtiment côté pelouse pour éviter la répétition du phénomène.
ESTIMATION HORS TAXES DES ACTIONS CORRECTIVES	4 000 €

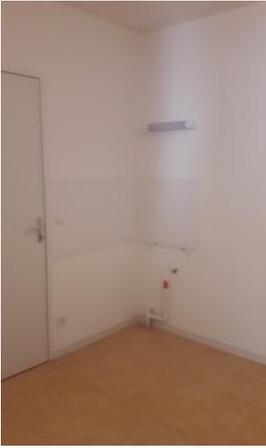
6 - REPORTAGE PHOTOS - COMPOSANT: 3104**6.1 - DESCRIPTION DU COMPOSANT**

Commentaire : Le bâtiment est en bon état général. Toutefois l'acoustique intérieur n'est pas optimal au vu de l'exploitation des locaux en cabinets médicaux.

DESCRIPTION DETAILLEE DU COMPOSANT		Les cloisons sont en plaque de plâtre 72/48 et s'arrêtent au droit du fond plafond.	
DESCRIPTION DETAILLEE DE SON ETAT		Bon état. Toutefois l'isolation acoustique est très mauvaise.	
Durée de Vie Théorique	Année de Construction / Rénovation	Date Théorique de Remplacement	Etat de vétusté
25	2004	2022	Etat moyen 2

Cloison sèche (Mauvaise isolation acoustique)	Légende à compléter	Légende à compléter	Légende à compléter
Légende à compléter	Légende à compléter	Légende à compléter	Légende à compléter

NATURE DES ACTIONS CORRECTIVES A ENTREPRENDRE	GE - Gros Entretien: Pour optimiser l'acoustique, il faudrait doubler les parois et les plafonds.
ESTIMATION HORS TAXES DES ACTIONS CORRECTIVES	33 000 €

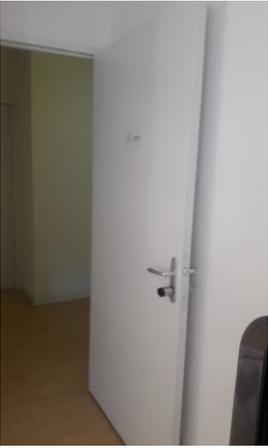
6 - REPORTAGE PHOTOS - COMPOSANT: 3203**6.1 - DESCRIPTION DU COMPOSANT**

DESCRIPTION DETAILLÉE DU COMPOSANT	Les menuiseries intérieures sont en bois à âmes creuses.		
DESCRIPTION DETAILLÉE DE SON ETAT	Bon état apparent. Toutefois elle ne participe pas à l'isolation acoustique entre locaux et circulations.		
Durée de Vie Théorique	Année de Construction / Rénovation	Date Théorique de Remplacement	Etat de vétusté
40	2004	2022	Etat moyen 2

Portes à âme creuse	Légende à compléter	Légende à compléter	Légende à compléter
Légende à compléter	Légende à compléter	Légende à compléter	Légende à compléter

NATURE DES ACTIONS CORRECTIVES A ENTREPRENDRE	GE - Gros Entretien: Changer les portes pour mettre des portes pleines. Avant réalisation des travaux, prévoir une étude acoustique avec mesures pour déterminer les valeurs d'isolement acoustique.
ESTIMATION HORS TAXES DES ACTIONS CORRECTIVES	3 000 €

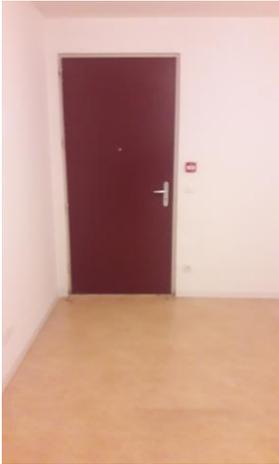
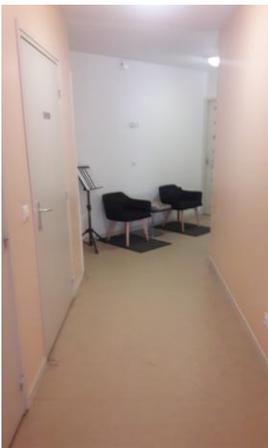
6 - REPORTAGE PHOTOS - COMPOSANT: 3306**6.1 - DESCRIPTION DU COMPOSANT**

DESCRIPTION DETAILLÉE DU COMPOSANT	Les revêtements de sol sont réalisés en linoléum.		
DESCRIPTION DETAILLÉE DE SON ETAT	Bon état.		
Durée de Vie Théorique	Année de Construction / Rénovation	Date Théorique de Remplacement	Etat de vétusté
18	2004	2033	Satisfaisant 1

Sol souple lino	Sol souple lino	Légende à compléter	Légende à compléter
Légende à compléter	Légende à compléter	Légende à compléter	Légende à compléter

NATURE DES ACTIONS CORRECTIVES A ENTREPRENDRE	AE- Aménagement et/ou confort: Pas de travaux à prévoir.
ESTIMATION HORS TAXES DES ACTIONS CORRECTIVES	0 €

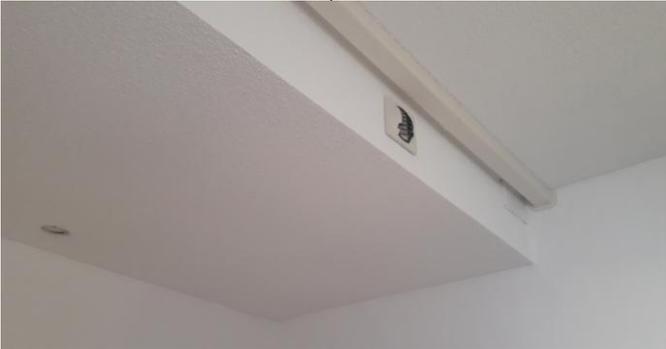
6 - REPORTAGE PHOTOS - COMPOSANT: 3503**6.1 - DESCRIPTION DU COMPOSANT**

DESCRIPTION DETAILLEE DU COMPOSANT		Les plafonds sont réalisés en plaque de plâtre.	
DESCRIPTION DETAILLEE DE SON ETAT		Bon état.	
Durée de Vie Théorique	Année de Construction / Rénovation	Date Théorique de Remplacement	Etat de vétusté
40	2004	2050	Satisfaisant 1

Plafond plaque de plâtre	Plafond plaque de plâtre	Légende à compléter	Légende à compléter
Légende à compléter	Légende à compléter	Légende à compléter	Légende à compléter

NATURE DES ACTIONS CORRECTIVES A ENTREPRENDRE	AE- Aménagement et/ou confort: Pas de travaux à prévoir.
ESTIMATION HORS TAXES DES ACTIONS CORRECTIVES	0 €

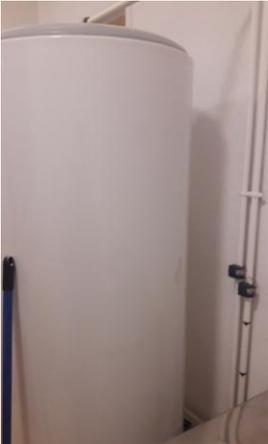
6 - REPORTAGE PHOTOS - COMPOSANT: 4104**6.1 - DESCRIPTION DU COMPOSANT**

DESCRIPTION DETAILLEE DU COMPOSANT		Le bâtiment a un chauffe eau électrique avec distribution cuivre.	
DESCRIPTION DETAILLEE DE SON ETAT		Bon état.	
Durée de Vie Théorique	Année de Construction / Rénovation	Date Théorique de Remplacement	Etat de vétusté
45	2004	2053	Satisfaisant 1

Distribution cuivre	Légende à compléter	Légende à compléter	Légende à compléter
Légende à compléter	Légende à compléter	Légende à compléter	Légende à compléter

NATURE DES ACTIONS CORRECTIVES A ENTREPRENDRE	AE- Aménagement et/ou confort: Pas de travaux à prévoir.
ESTIMATION HORS TAXES DES ACTIONS CORRECTIVES	0 €

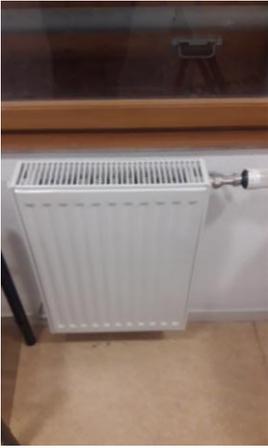
6 - REPORTAGE PHOTOS - COMPOSANT: 4704**6.1 - DESCRIPTION DU COMPOSANT**

DESCRIPTION DETAILLEE DU COMPOSANT		Le chauffage du bâtiment est assuré par des radiateurs à eau chaude alimentés par une chaufferie collective de quartier.	
DESCRIPTION DETAILLEE DE SON ETAT		Bon état.	
Durée de Vie Théorique	Année de Construction / Rénovation	Date Théorique de Remplacement	Etat de vétusté
50	2004	2057	Satisfaisant 1

Radiateur à eau	Légende à compléter	Légende à compléter	Légende à compléter
Légende à compléter	Légende à compléter	Légende à compléter	Légende à compléter

NATURE DES ACTIONS CORRECTIVES A ENTREPRENDRE	AE- Aménagement et/ou confort: Pas de travaux à prévoir.
ESTIMATION HORS TAXES DES ACTIONS CORRECTIVES	0 €

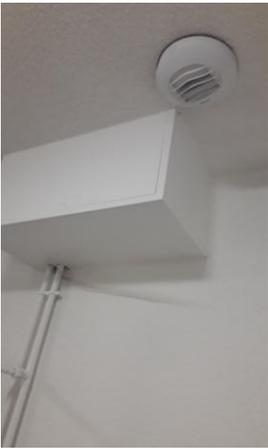
6 - REPORTAGE PHOTOS - COMPOSANT: 4804**6.1 - DESCRIPTION DU COMPOSANT**

DESCRIPTION DETAILLEE DU COMPOSANT		La ventilation est mécanique par extracteur dans les combles.	
DESCRIPTION DETAILLEE DE SON ETAT		Bon fonctionnement.	
Durée de Vie Théorique	Année de Construction / Rénovation	Date Théorique de Remplacement	Etat de vétusté
15	2004	2025	Satisfaisant 1

Bouche d'extraction VMC	Légende à compléter	Légende à compléter	Légende à compléter
Légende à compléter	Légende à compléter	Légende à compléter	Légende à compléter

NATURE DES ACTIONS CORRECTIVES A ENTREPRENDRE	AE- Aménagement et/ou confort: Pas de travaux à prévoir.
ESTIMATION HORS TAXES DES ACTIONS CORRECTIVES	0 €

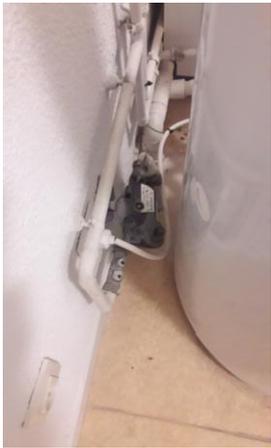
6 - REPORTAGE PHOTOS - COMPOSANT: 5101**6.1 - DESCRIPTION DU COMPOSANT**

DESCRIPTION DETAILLEE DU COMPOSANT		L'appareillage est constitué de prises et interrupteurs.	
DESCRIPTION DETAILLEE DE SON ETAT		La prise du chauffe eau n'est pas adaptée à la puissance.	
Durée de Vie Théorique	Année de Construction / Rénovation	Date Théorique de Remplacement	Etat de vétusté
20	2004	2020	Etat moyen 2

Prise chauffe eau non adaptée	Légende à compléter	Légende à compléter	Légende à compléter
Légende à compléter	Légende à compléter	Légende à compléter	Légende à compléter

NATURE DES ACTIONS CORRECTIVES A ENTREPRENDRE	SE - Sécurité: Changer le câblage de cette prise et le disjoncteur.
ESTIMATION HORS TAXES DES ACTIONS CORRECTIVES	3 000 €

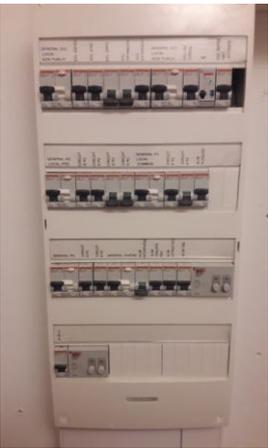
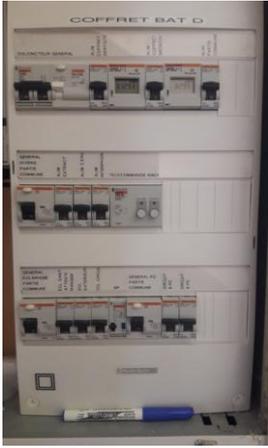
6 - REPORTAGE PHOTOS - COMPOSANT: 5103**6.1 - DESCRIPTION DU COMPOSANT**

DESCRIPTION DETAILLEE DU COMPOSANT		Chaque bâtiment dispose de son armoire électrique.	
DESCRIPTION DETAILLEE DE SON ETAT		Bon état. Toutefois il manque un disjoncteur approprié à l'alarme incendie dans les cabinets médecins.	
Durée de Vie Théorique	Année de Construction / Rénovation	Date Théorique de Remplacement	Etat de vétusté
45	2004	2020	Etat moyen 2

Armoire électrique	Armoire électrique	Légende à compléter	Légende à compléter
Légende à compléter	Légende à compléter	Légende à compléter	Légende à compléter

NATURE DES ACTIONS CORRECTIVES A ENTREPRENDRE	SE - Sécurité: Ajouter le disjoncteur approprié.
ESTIMATION HORS TAXES DES ACTIONS CORRECTIVES	1 000 €

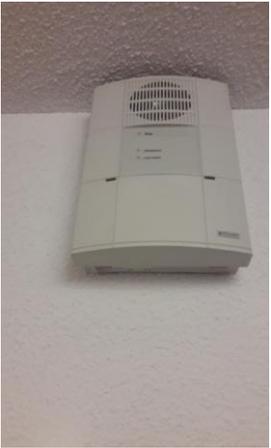
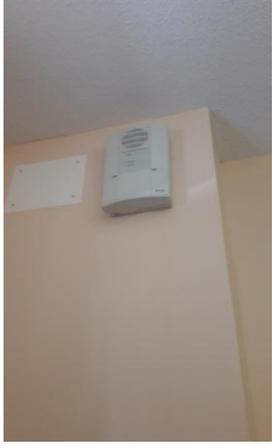
6 - REPORTAGE PHOTOS - COMPOSANT: 6101**6.1 - DESCRIPTION DU COMPOSANT**

Commentaire : Il faut remettre en état les deux alarmes incendie.

DESCRIPTION DETAILLEE DU COMPOSANT		Le bâtiment dispose de deux alarmes de type 4. (déclencheurs et diffuseurs sonores intégrés à la centrale)	
DESCRIPTION DETAILLEE DE SON ETAT		Lors de la visite, les deux alarmes ne fonctionnaient pas. (absence de voyants lumineux)	
Durée de Vie Théorique	Année de Construction / Rénovation	Date Théorique de Remplacement	Etat de vétusté
15	2004	2020	Mauvais état 3

Alarme incendie hors service	Alarme incendie hors service	Légende à compléter	Légende à compléter
Légende à compléter	Légende à compléter	Légende à compléter	Légende à compléter

NATURE DES ACTIONS CORRECTIVES A ENTREPRENDRE	SE - Sécurité: Faire vérifier les installations d'alarme par un électricien.
ESTIMATION HORS TAXES DES ACTIONS CORRECTIVES	5 000 €
