**MAIRIE DE NOYAREY
75 RUE DU MAUPAS
38360 - NOYAREY**

**AUDIT TECHNIQUE
BATIMENT DE LA MAIRIE**

ERP 5ième catégorie

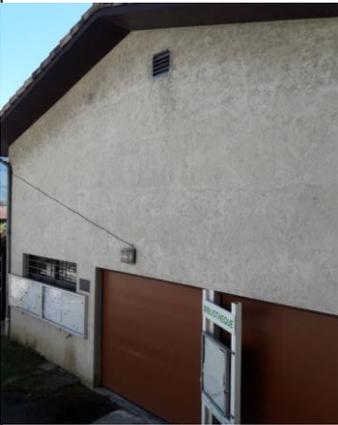
6 - REPORTAGE PHOTOS - COMPOSANT: 1203**6.1 - DESCRIPTION DU COMPOSANT**

| DESCRIPTION DETAILLEE DE SON ETAT | Absence de désordre | | |

| Mur en bon état | | | |

| NATURE DES ACTIONS CORRECTIVES A ENTREPRENDRE | GE - Gros Entretien: Pas de travaux à prévoir. |

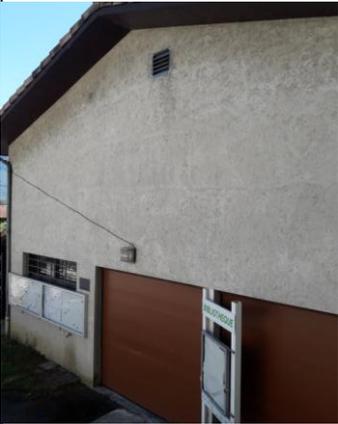
6 - REPORTAGE PHOTOS - COMPOSANT: 2306**6.1 - DESCRIPTION DU COMPOSANT**

| DESCRIPTION DETAILLEE DE SON ETAT | Absence de désordre. | | |

| Enduit en bon état | | | |

| NATURE DES ACTIONS CORRECTIVES A ENTREPRENDRE | GE - Gros Entretien: Absence de travaux à prévoir |

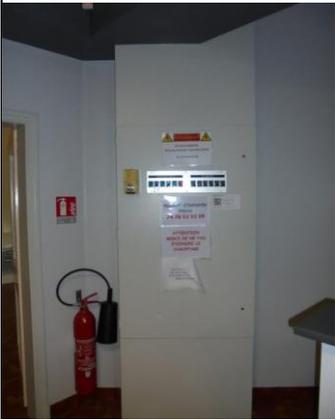
6 - REPORTAGE PHOTOS - COMPOSANT: 6110**6.1 - DESCRIPTION DU COMPOSANT**

| DESCRIPTION DETAILLEE DE SON ETAT | | La bibliothèque et le local à archive ne sont pas isolés du reste du bâtiment par des cloison et portes coupe feu. Le TGBT de la salle des Italiens est facilement accessible au public. | |
| 20 | 1981 | 2020 | Mauvais état 3 |

| TGBT accessible | Local archive non isolé | Bibliothèque non isolée | |

| NATURE DES ACTIONS CORRECTIVES A ENTREPRENDRE | SE - Sécurité: Isolement des la bibliothèque et du local à archive. Protection du TGBT. |
| ESTIMATION HORS TAXES DES ACTIONS CORRECTIVES | 7 000 € |

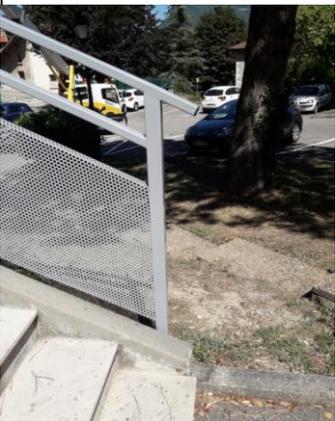
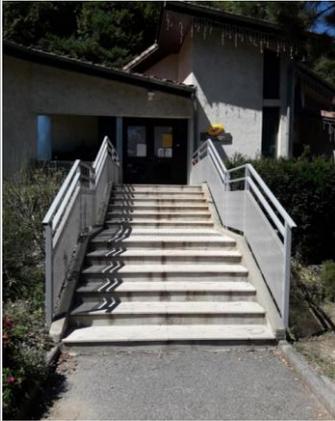
6 - REPORTAGE PHOTOS - COMPOSANT: 6203**6.1 - DESCRIPTION DU COMPOSANT**

| DESCRIPTION DETAILLEE DE SON ETAT | Les marches ne sont pas contrastées et la main courante ne se prolonge pas | | |
| NC | 2016 | 2020 | Etat moyen 2 |

| Main courante non conforme | Contraster les marches | Légende à compléter | Légende à compléter |

| NATURE DES ACTIONS CORRECTIVES A ENTREPRENDRE | SE - Sécurité: Contraster les marches et prolonger les mains courantes en parties basse |
| ESTIMATION HORS TAXES DES ACTIONS CORRECTIVES | 800 € |
