**MAIRIE DE NOYAREY  
75 RUE DU MAUPAS  
38360 - NOYAREY**

**AUDIT TECHNIQUE  
MAISON DES ASSOCIATIONS  
73 RUE DU MAUPAS**

Rédacteur: PISTONO FLORENT/L.PERAZIO

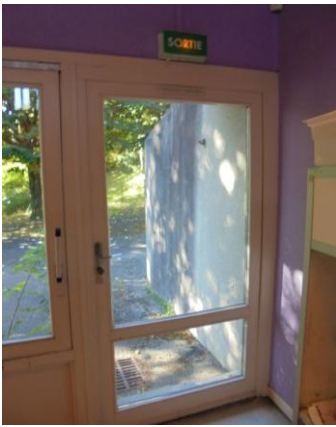
| DESCRIPTION DETAILLEE DE SON ETAT | Bon état apparent | | |

| Menuiserie bois | Menuiserie bois | Légende à compléter | Légende à compléter |

| NATURE DES ACTIONS CORRECTIVES A ENTREPRENDRE | GE - Gros Entretien:<br>Pas de travaux à prévoir |

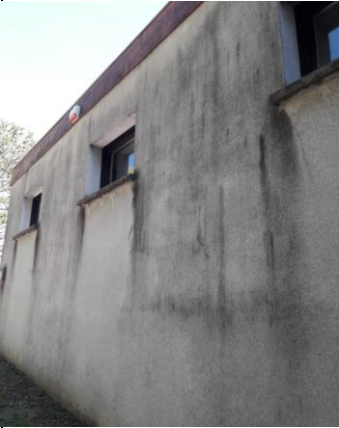
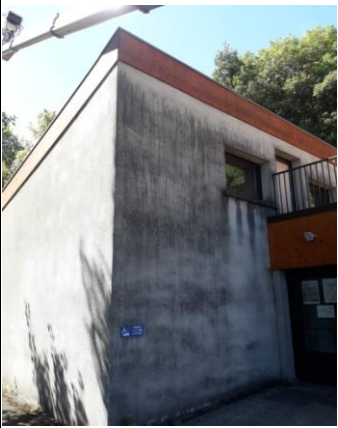
| CODE | COMPOSANT | DESCRIPTION DU COMPOSANT | ETAT DU COMPOSANT | ETAT DE VETUSTE | DVT | ACR | DRT | TYPE INVESTISSEMENT | TYPE D'INTERVENTION | PRECONISATIONS SOMMAIRES DES INTERVENTIONS NECESSAIRES A LA PERENNITE DES COMPOSANTS | Ventilation des périodes de travaux pour une durée du plan de 10 ans | | | | | Travaux hors plan | Règlement / gestion |
|---|---|---|---|---|---|---|---|---|---|---|---|---|---|---|---|---|---|
| 2306 | ENDUIT SUR MACONNERIE | Enduit sur maçonnerie | Présence de traces noires dues à l'eau de pluie. Sans incidence pour la solidité de l'ouvrage cependant peut engendrer un cloquage de l'enduit. | Etat moyen 2 | 50 | 1979 | 2057 | EC | GE - Gros Entretien | Prévoir un nettoyage de la façade. | -- | -- | 10 000 € | -- | -- | -- | -- |

| Traces noires | Traces noires | Légende à compléter | Légende à compléter |
