ESPACE SAINT JEAN

Lieu dit "Les Glairons"

Année de construction : fin des années 50 et 2011

Surface du bâtiment : 414 m²

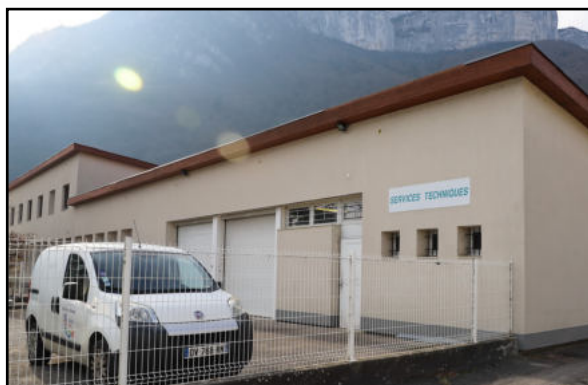
• Chaussée en enrobé à l'entrée principale et stabilisé côté façade arrière
-

• Nids de poule et déformations de la chaussée à réparer
Etat moyen
