Maîtrise d'ouvrage : Commune de Noyarey (38)

Étude préalable pour la restauration de l'église Saint-Paul de Noyarey

Avril 2021

RAPPORT DE DIAGNOSTIC

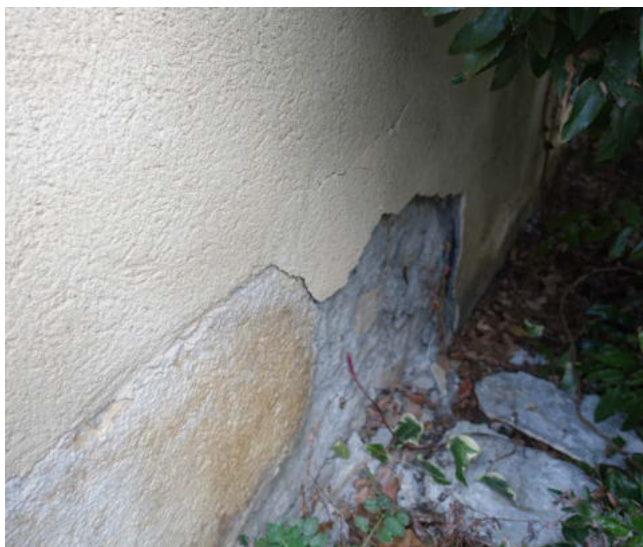
Façade Sud - porche d'entrée
Forte dégradation de l'enduit en pied de mur
au niveau de la jardinière

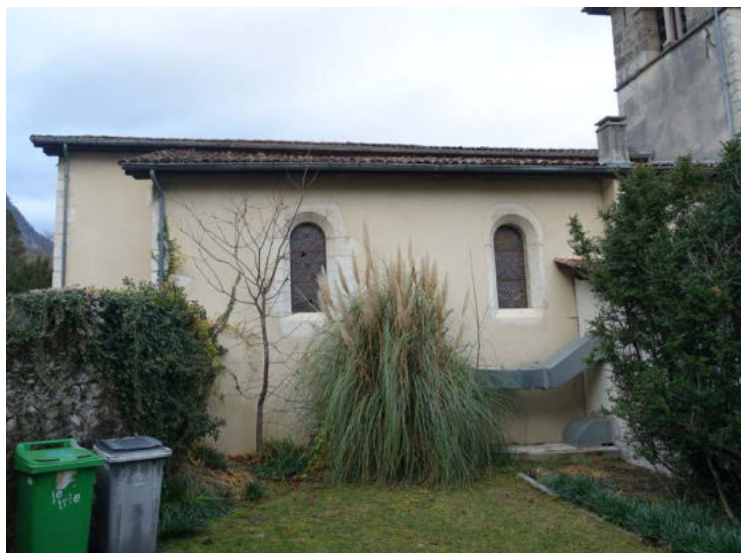
Façade Sud - 2ème et 3ème travée du bas-côté
Remontées capillaires, arrachement chaufferie,
vitreaux cassés

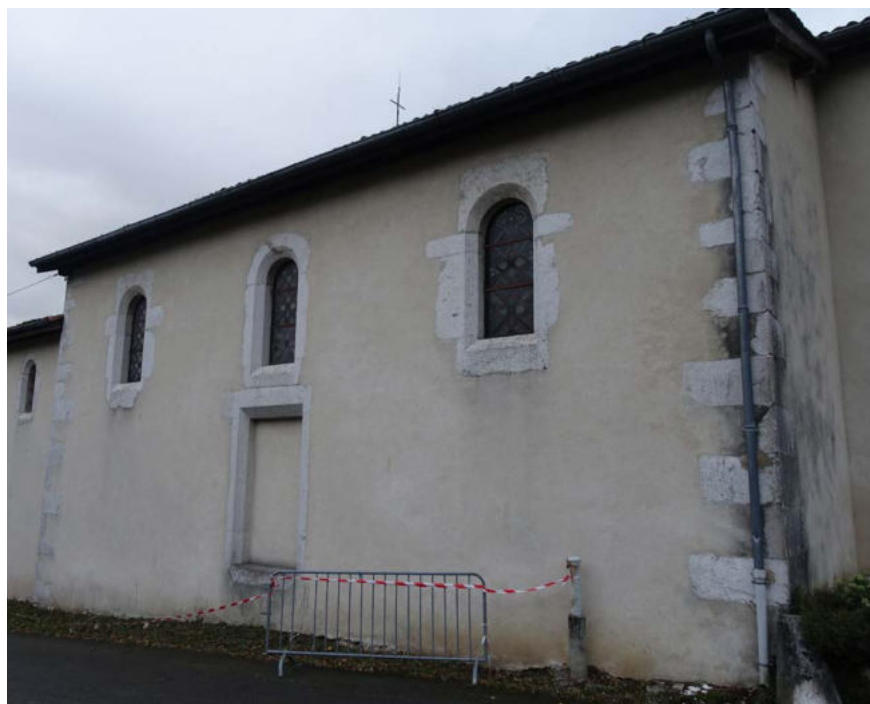
Façade Nord - Bas-côté Nord
Remontées capillaires, forte humidité dans l'angle Nord-Ouest

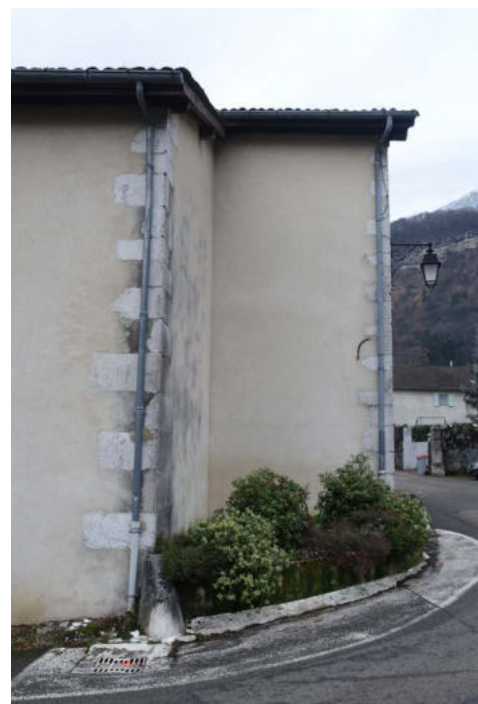
Façade Nord - porche d'entrée
Remontées capillaires

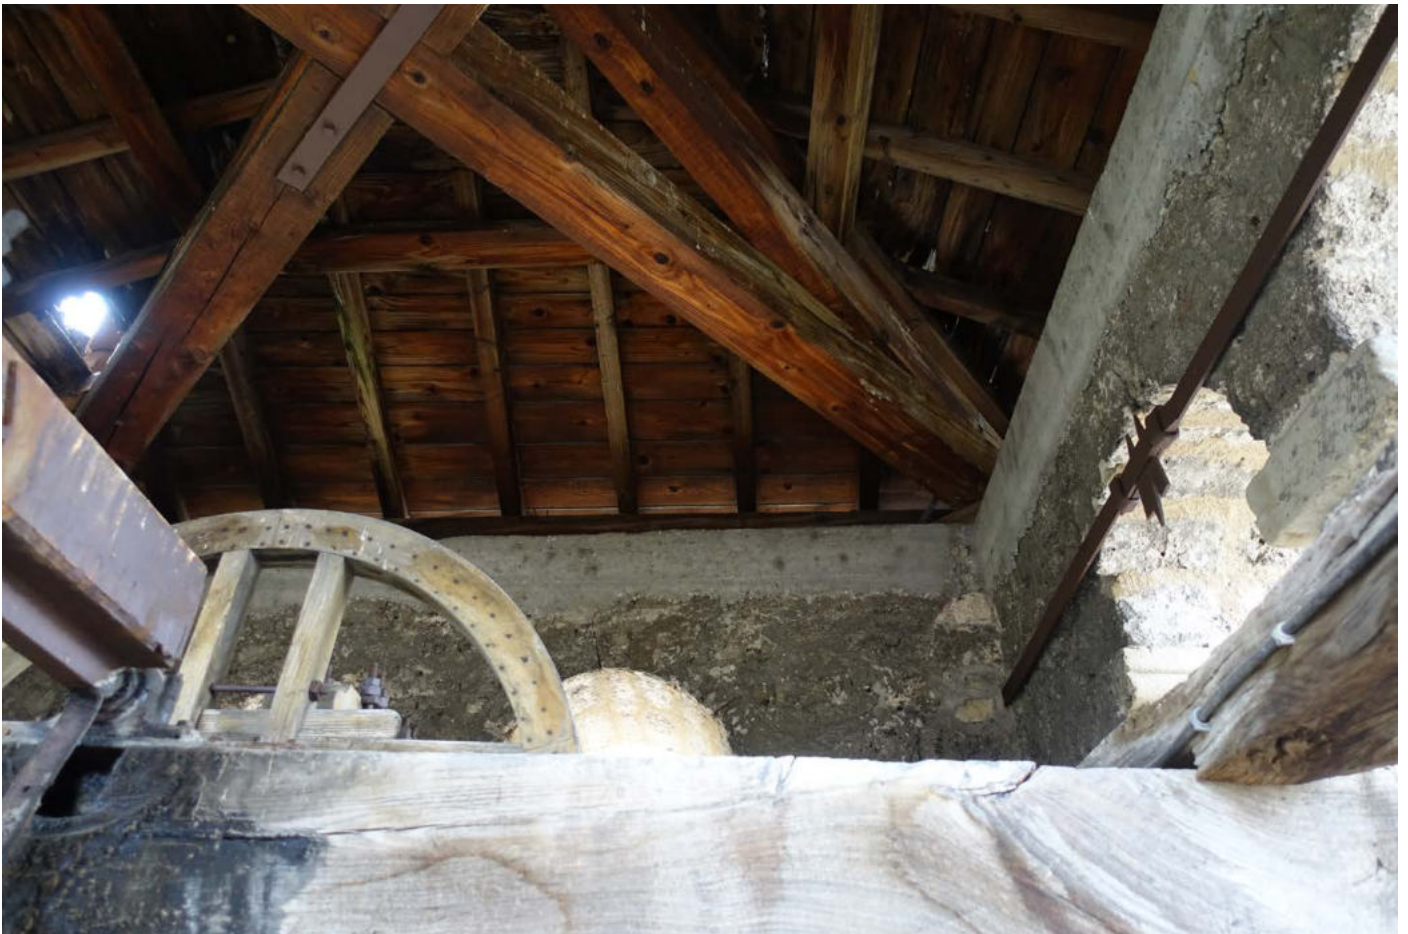
Charpente clocher
Importantes infiltrations et dégradation de la charpente

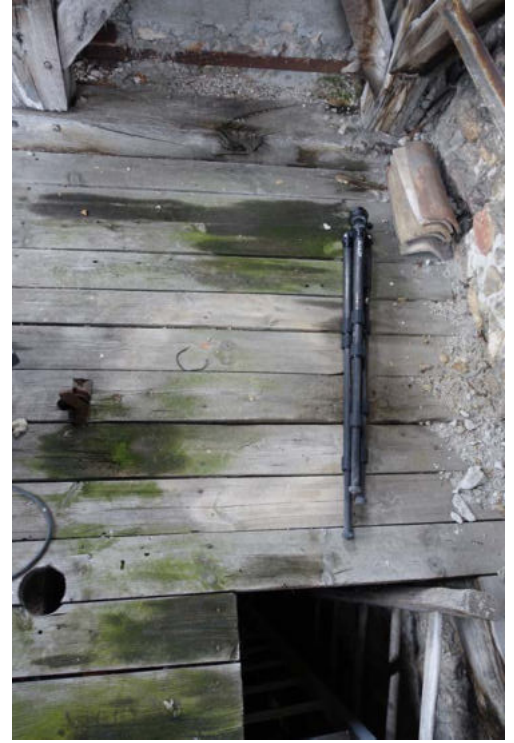
Plancher clocher - endommagé
par les infiltrations

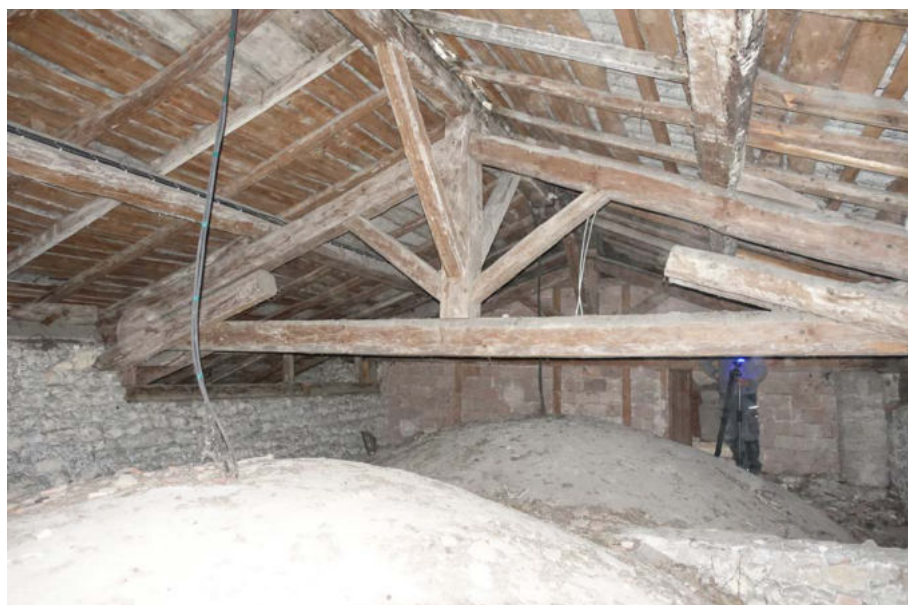
Ferme intermédiaire Est - infiltrations, dégradation pannes faitière
et intermédiaire

Les fermes endommagées seront reprises afin de remplacer leurs éléments dégradés.

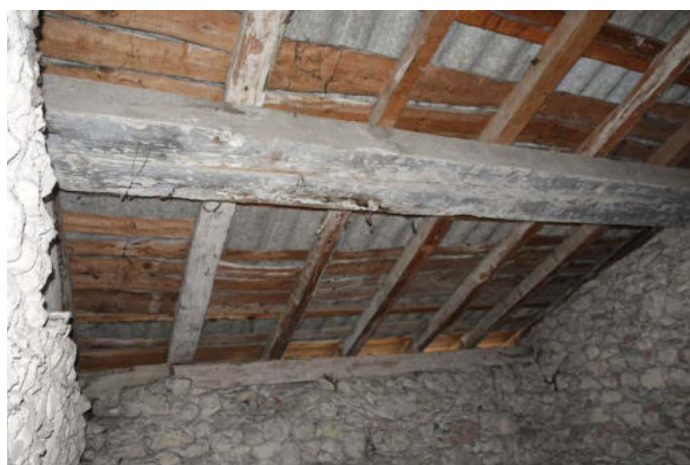
Panne intermédiaire pan Nord travée Ouest -
infiltrations

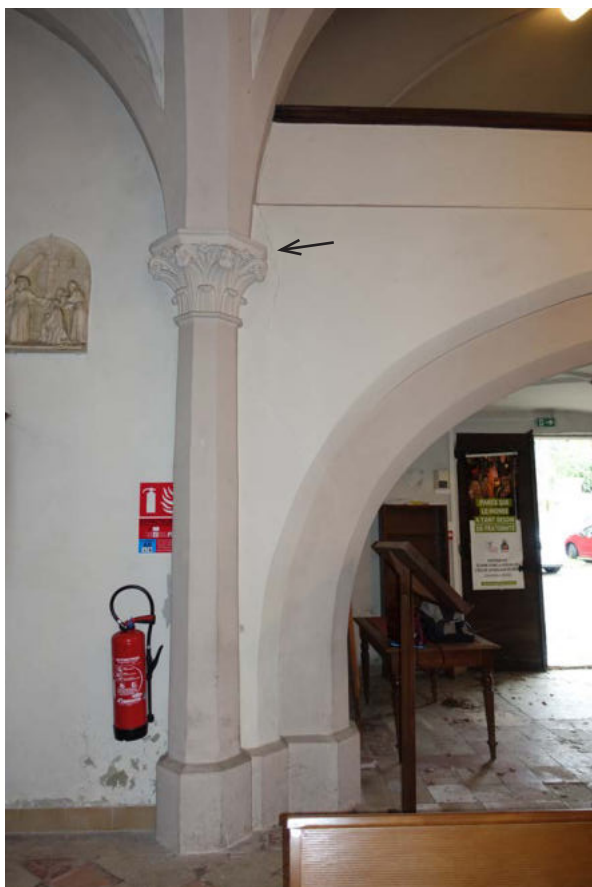
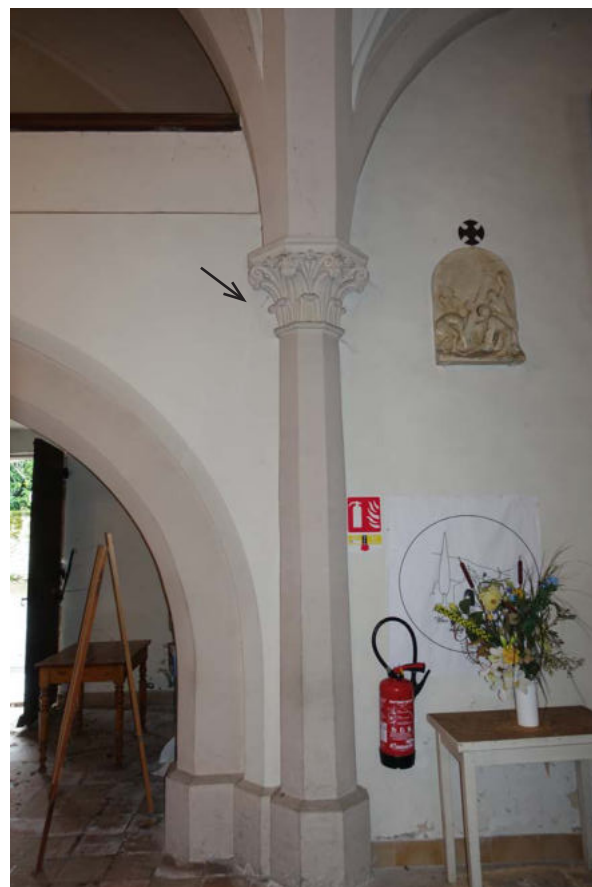
La tribune présente des fissures latérales dues à l'absence d'ancrage de la maçonnerie. Ces fissures ne présentent pas de risques structurels (voir rapport structure). Toutefois le garde-corps a été fragilisé et s'est désolidarisé de ses supports verticaux. Il représente ainsi un danger pour les usagers mais il nécessite aussi d'être réhaussé pour être mis aux normes. Si ces travaux ne sont pas engagés dans la phase 1, la tribune devra rester fermée au public.

Fissures de part et d'autre de la tribune

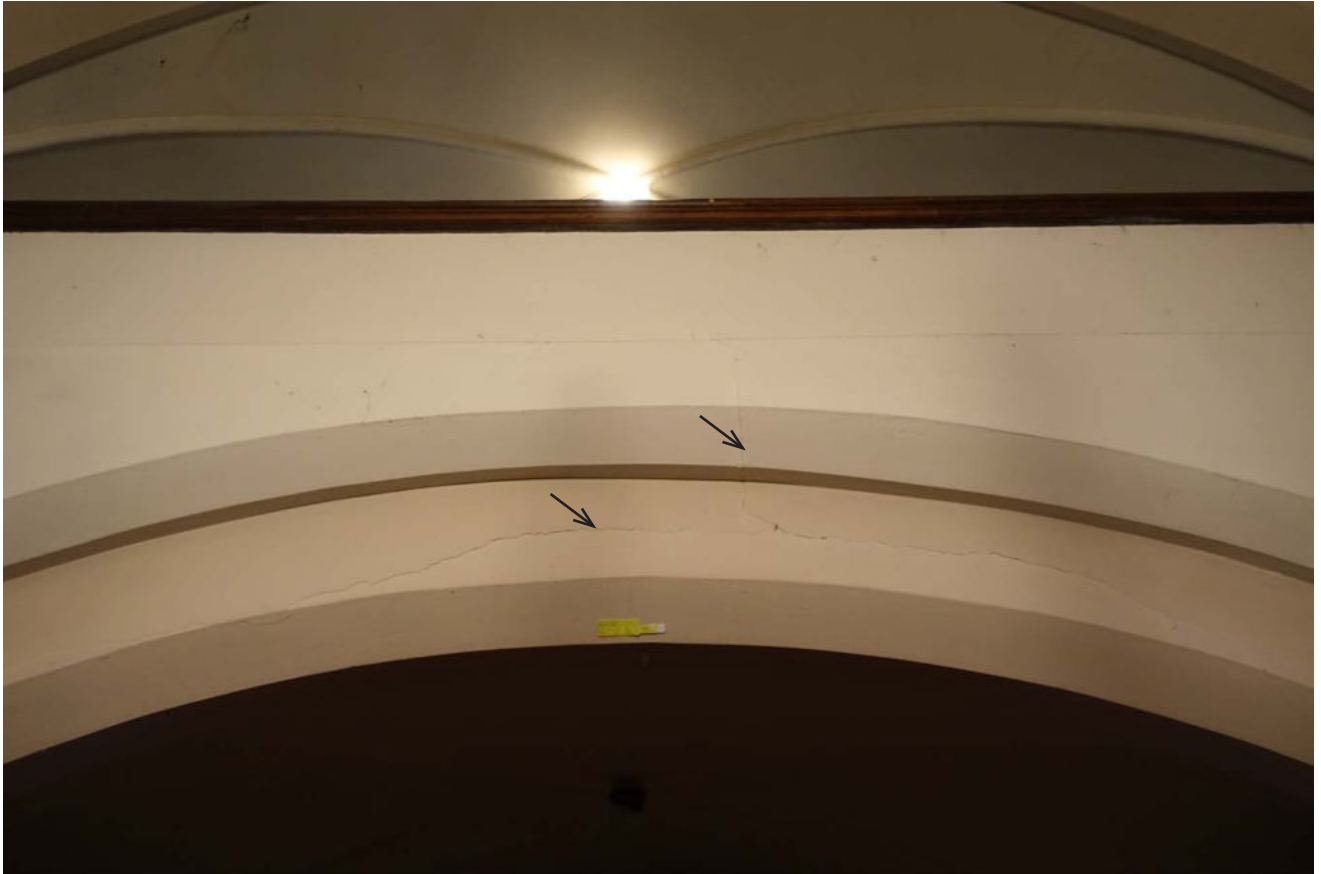
Fissuration de la voûte de la tribune

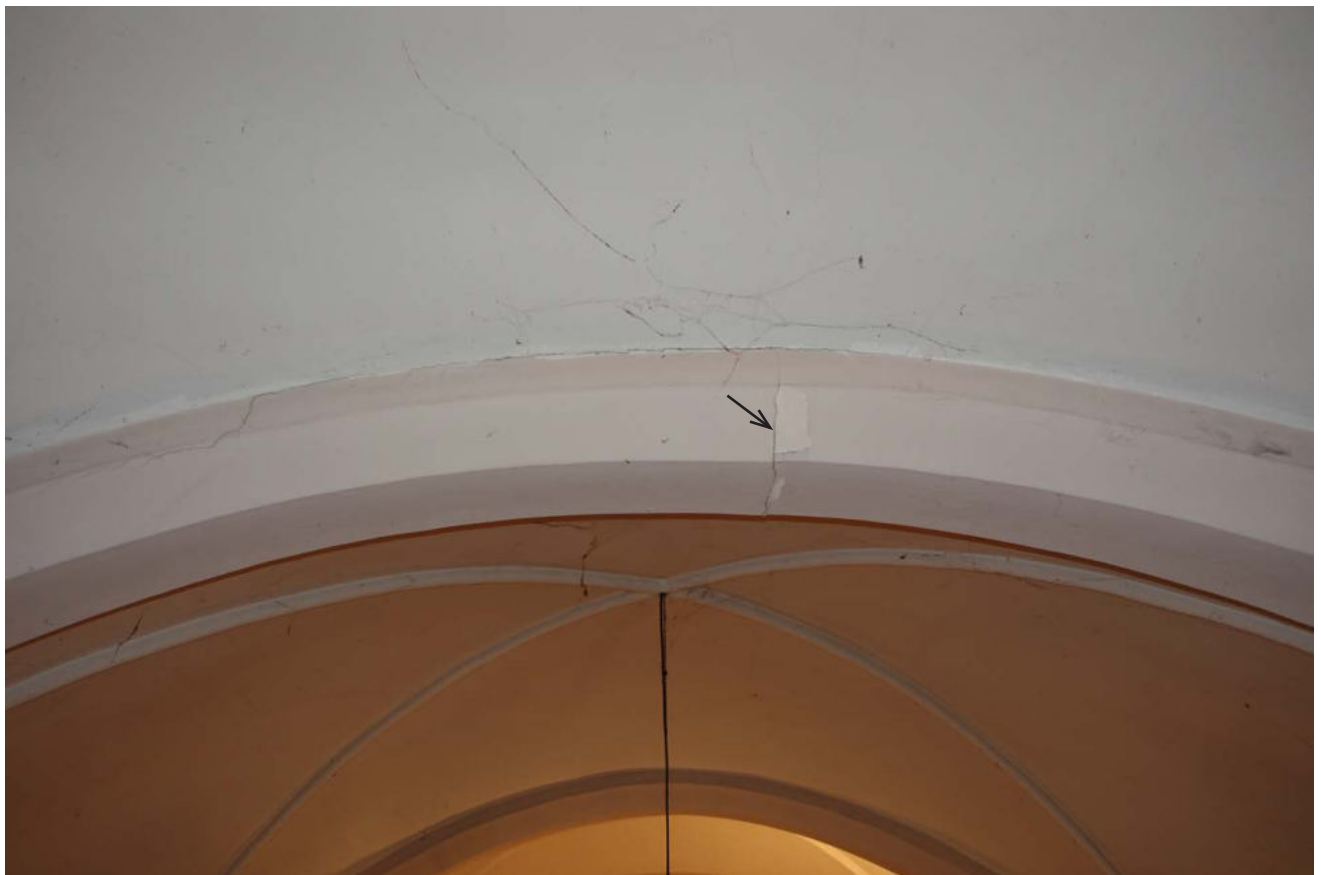
Fissuration de la voûte entre la tribune et la travée Ouest (vue depuis la tribune)

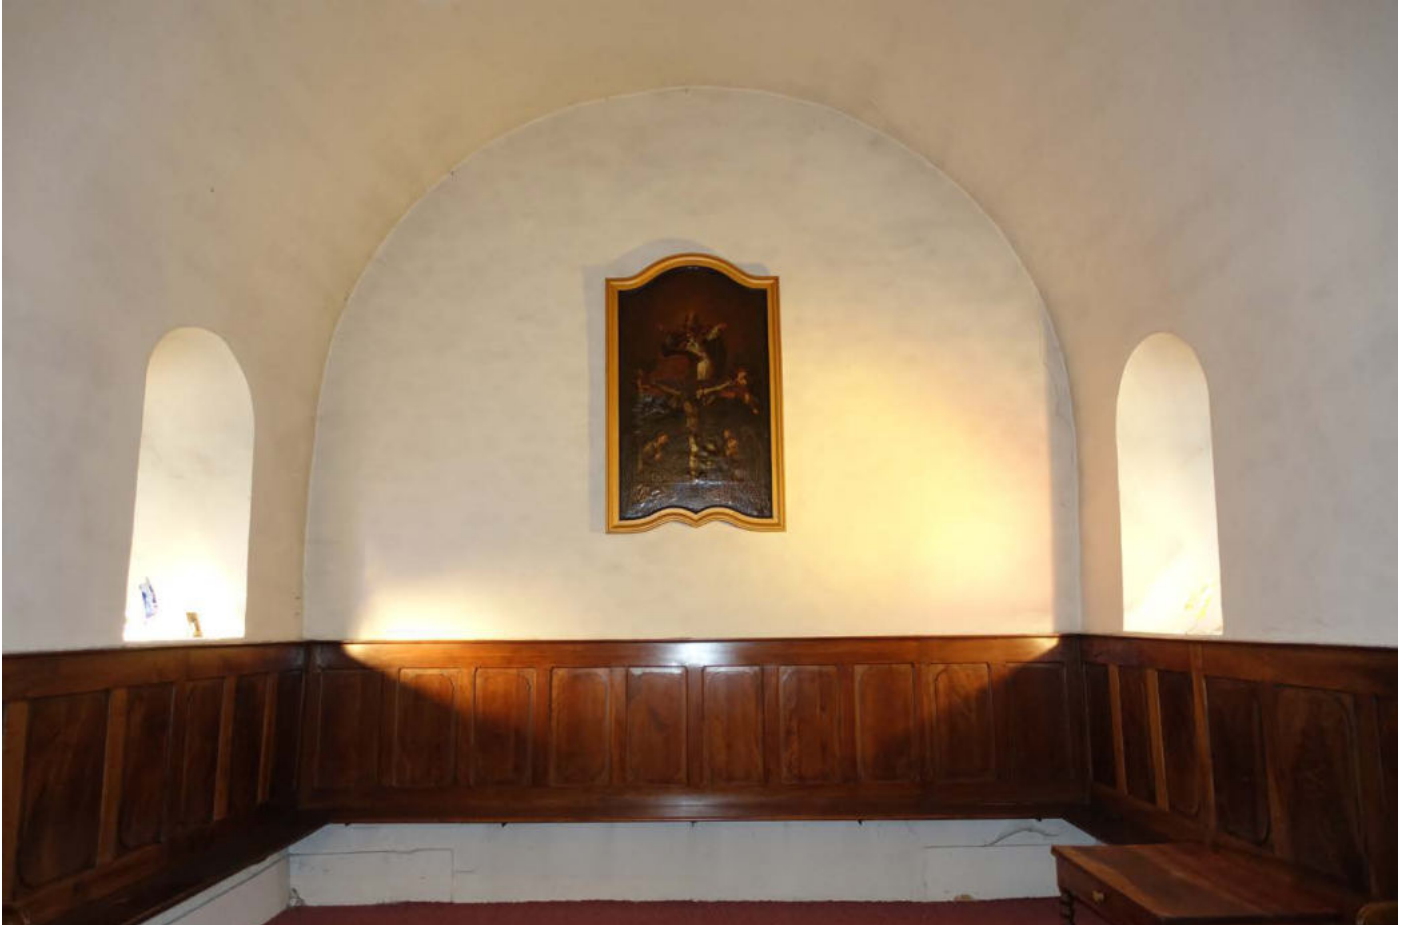
Mur Est du choeur - trame de verre sur la partie haute, humidité en pied de mur

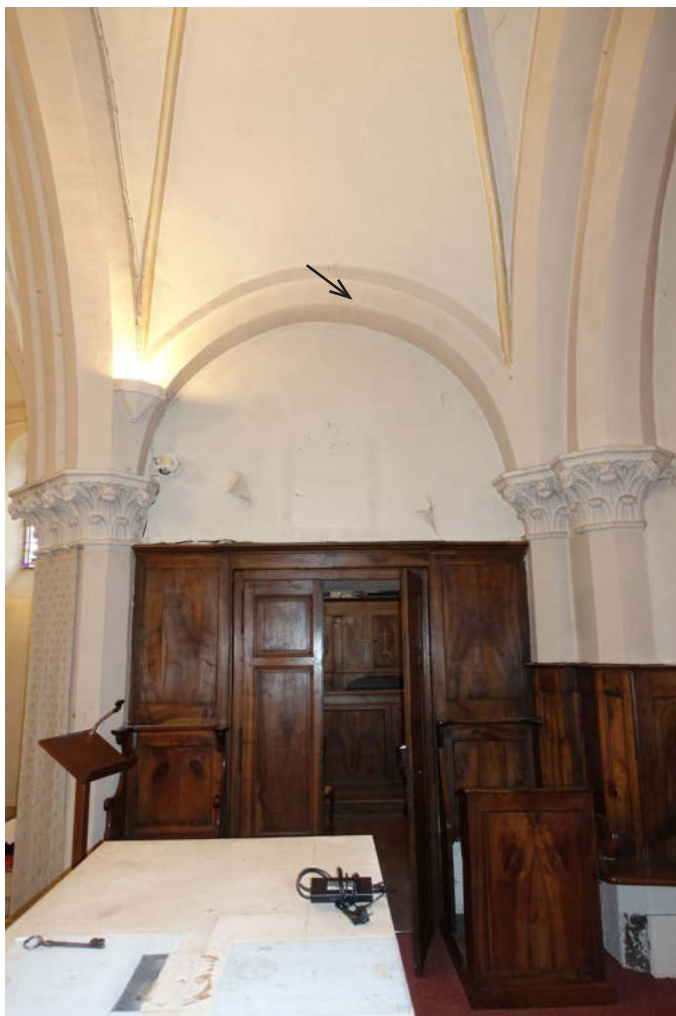
Mur Nord du choeur donnant sur la sacristie -
Revêtement vétuste, fissure de la voûte

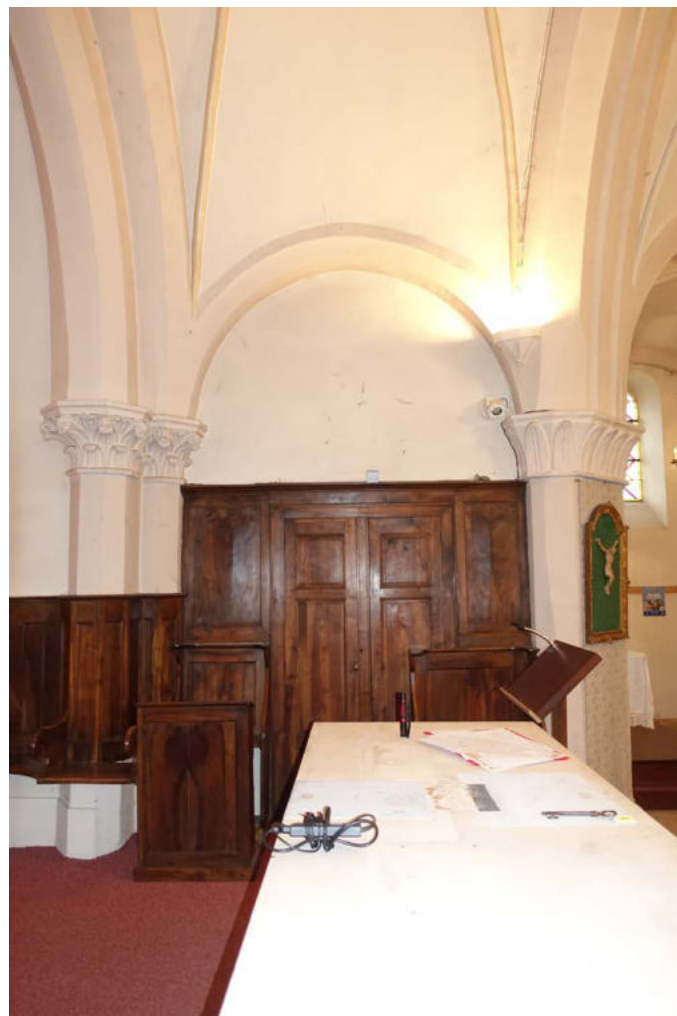
Mur Sud du choeur donnant sur le clocher -
Revêtement vétuste

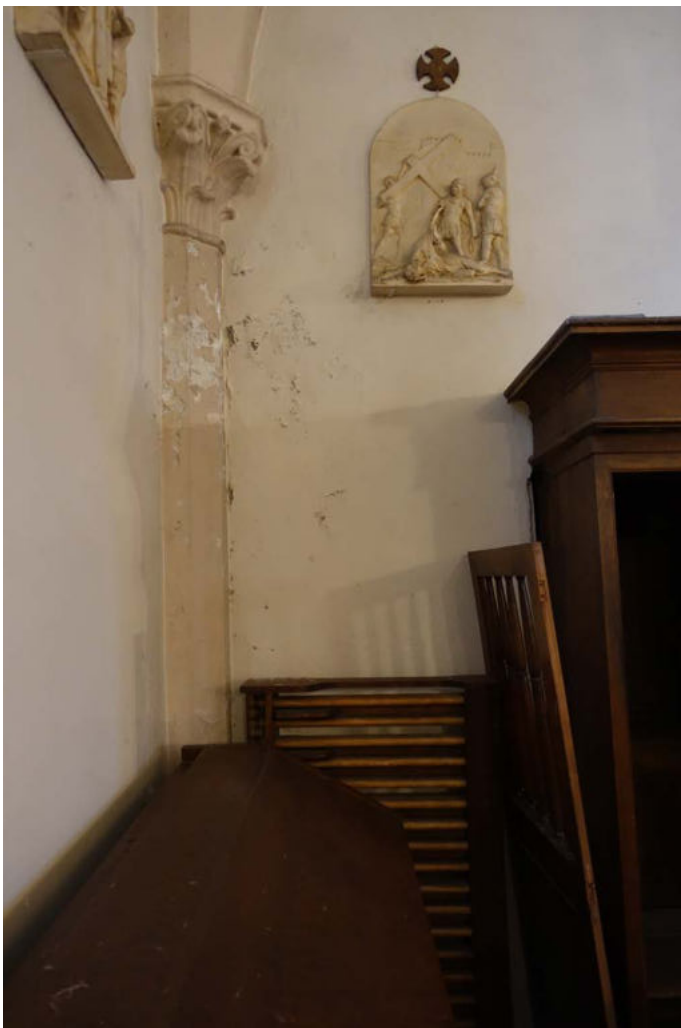
L'angle sud-ouest montre également des traces d'infiltrations. Ces dernières touchent également le confessionnal encastré dans le mur. Ces infiltrations sont dues aux jardinières réhaussées situées derrière le mur.

Angle Sud Ouest - Dégradation du revêtement

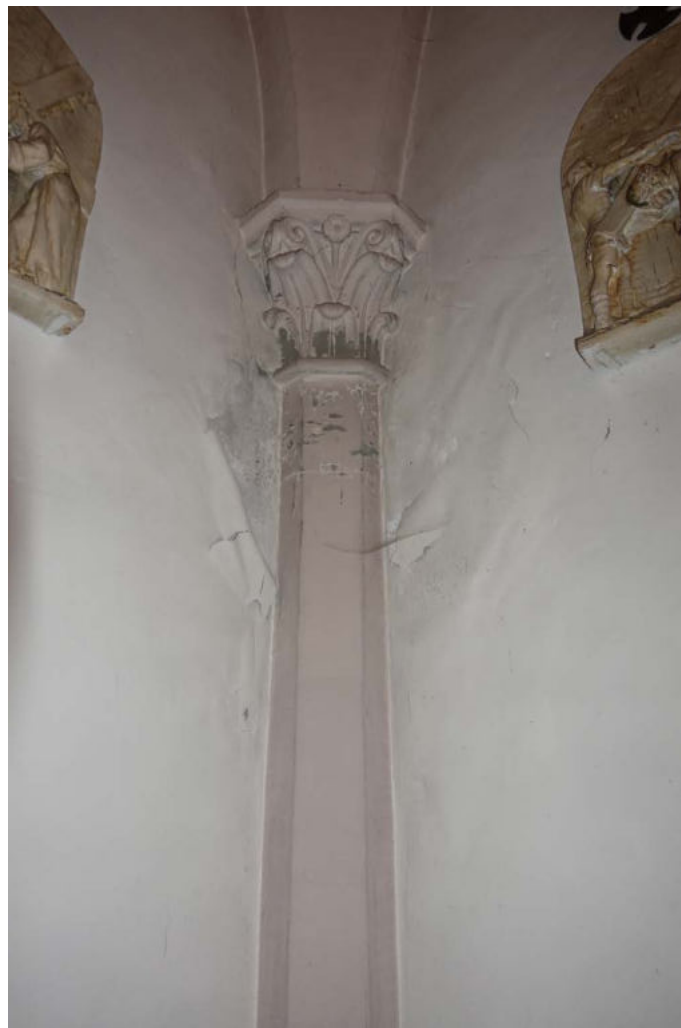
L'enduit de l'angle nord-ouest de la première travée du collatéral nord a subi les infiltrations de la gouttière fuyarde. L'enduit est en très mauvais état et présente des moisissures. L'arc doubleau est, quant à lui, détremé par une infiltration en toiture.

Angle Nord Ouest - Dégradation du revêtement,
traces d'humidité importante (Fuite EP en façade)

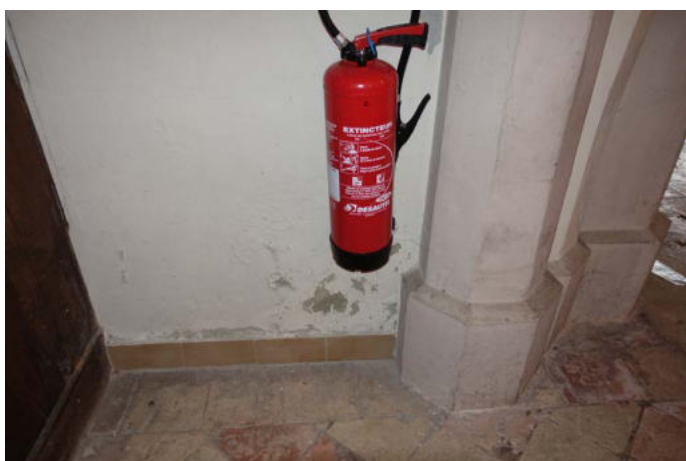
Mur Ouest bas côté Sud -
Enduit pulvérulent, remontées capillaires
(jardinière en façade)

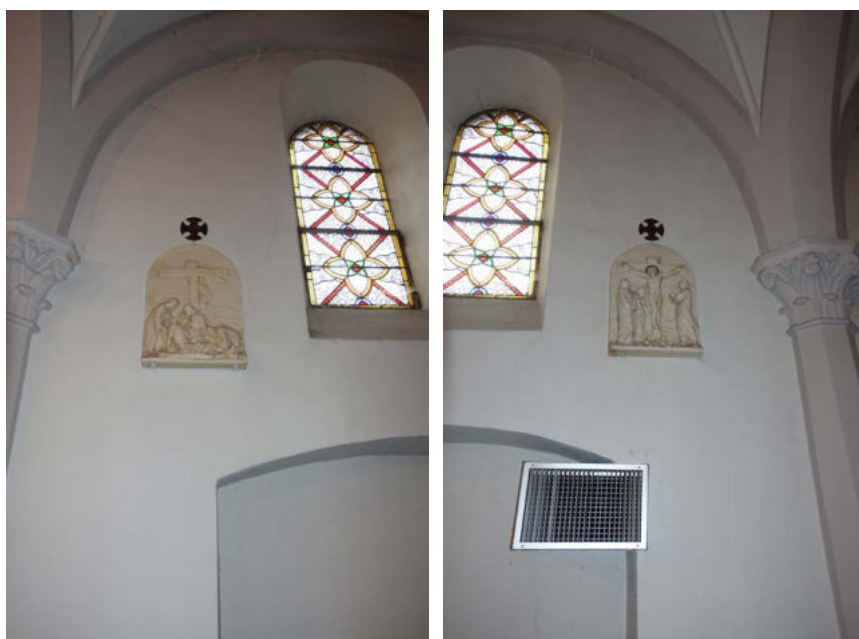
Mur Sud , travée centrale bas côtés -
Plusieurs fissures de part et d'autre du vitrail

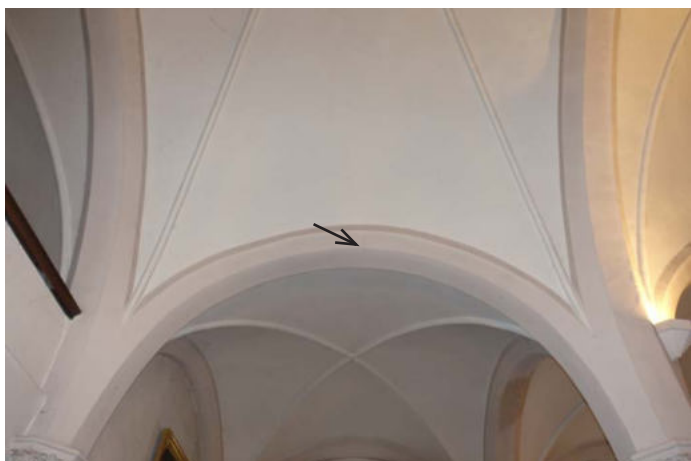
Travée Ouest - Fissure de la voûte entre nef centrale et bas côté Nord

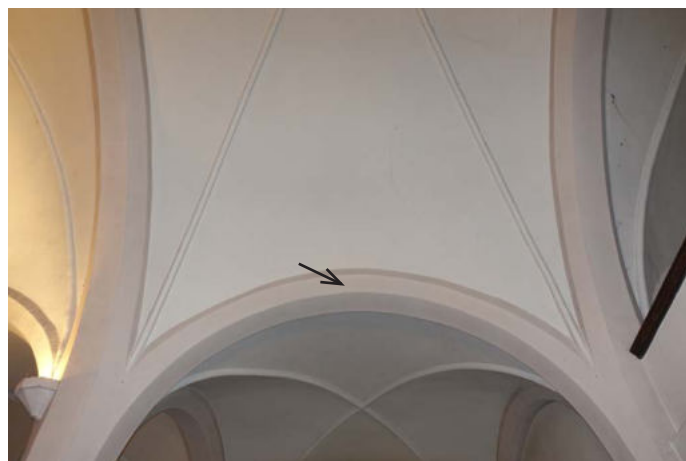
Travée Ouest - Fissure de la voûte entre nef centrale et bas côté Sud

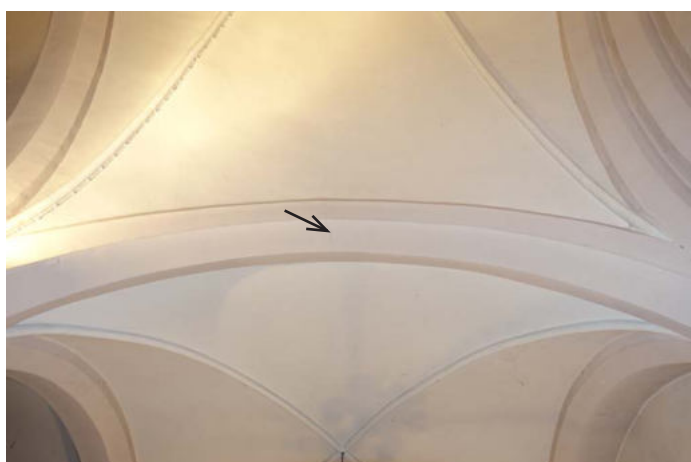
Nef centrale - Fissure de la voûte travée Ouest et travée centrale

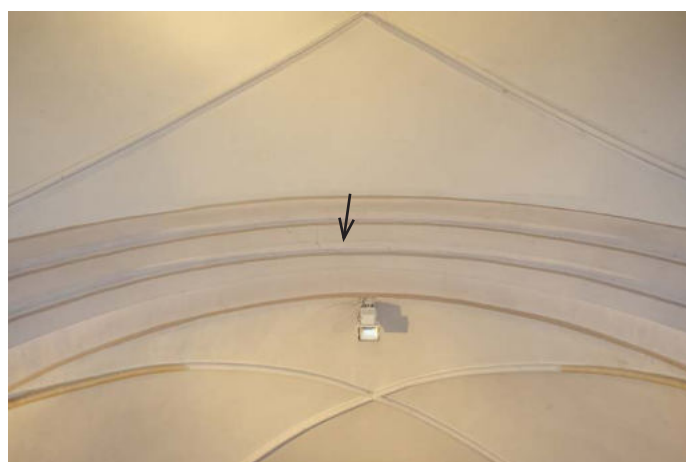
Nef centrale - Fissure de la voûte travée Est et chœur

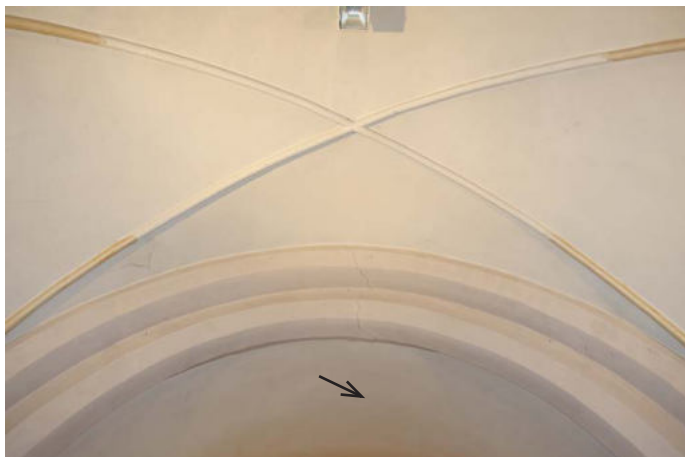
Nef centrale - Fissure de la voûte choeur

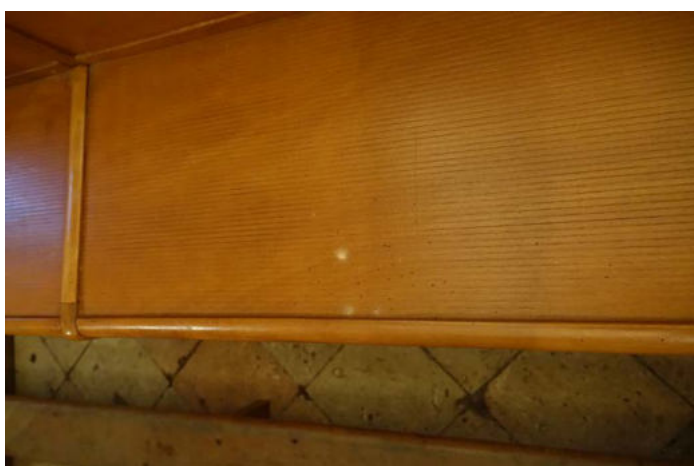
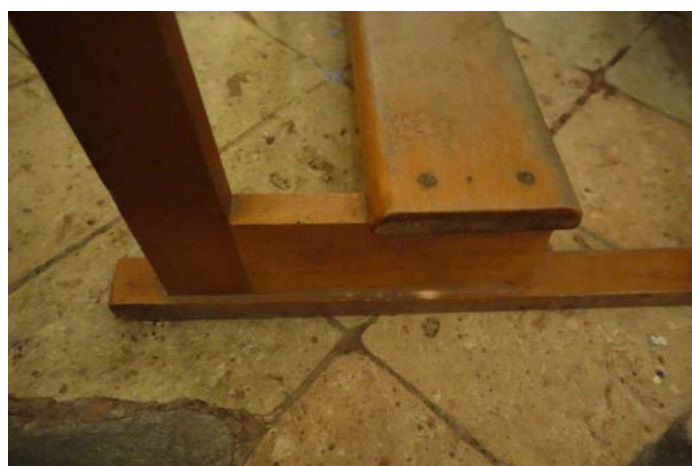
Bancs de la nef - attaque parasitaire en cours à traiter

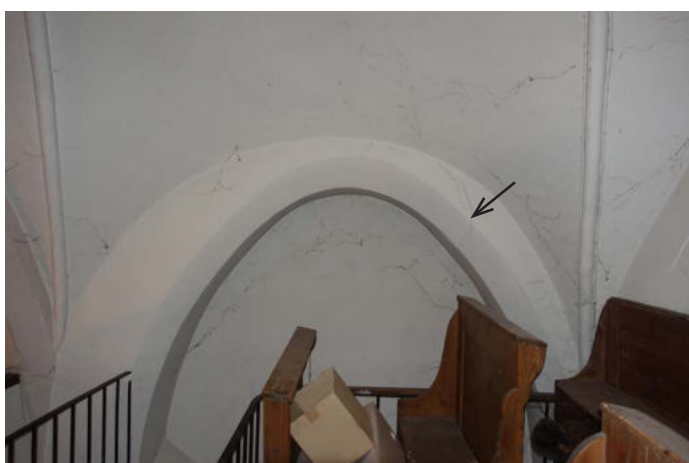
Tribune - mur Sud
1 fissure

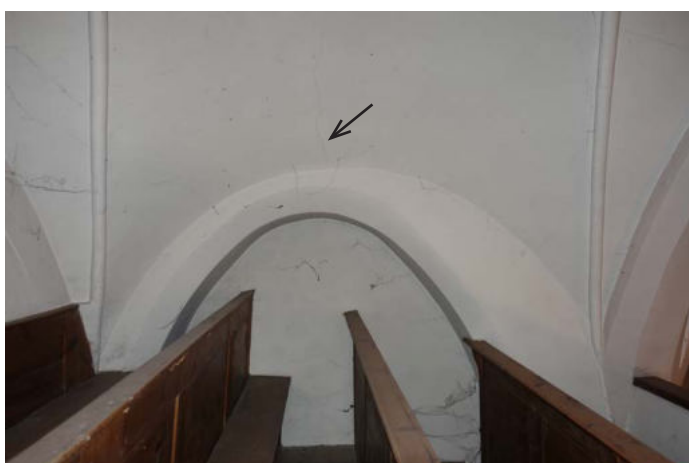
Tribune - mur Nord
1 fissure

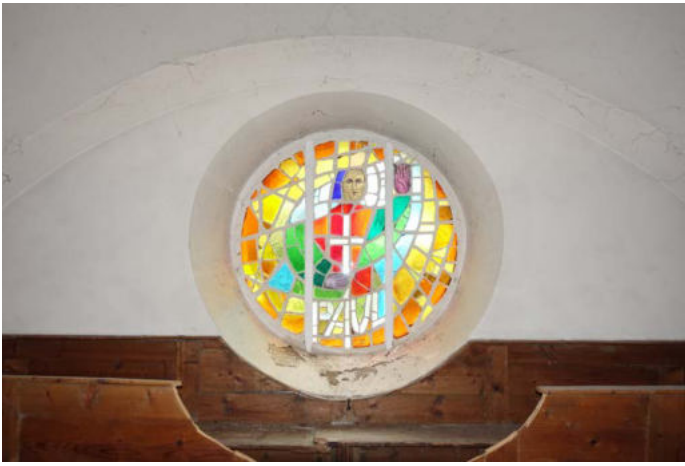
Tribune - mur Ouest
1 fissure au-dessus du vitrail (int. et ext.)

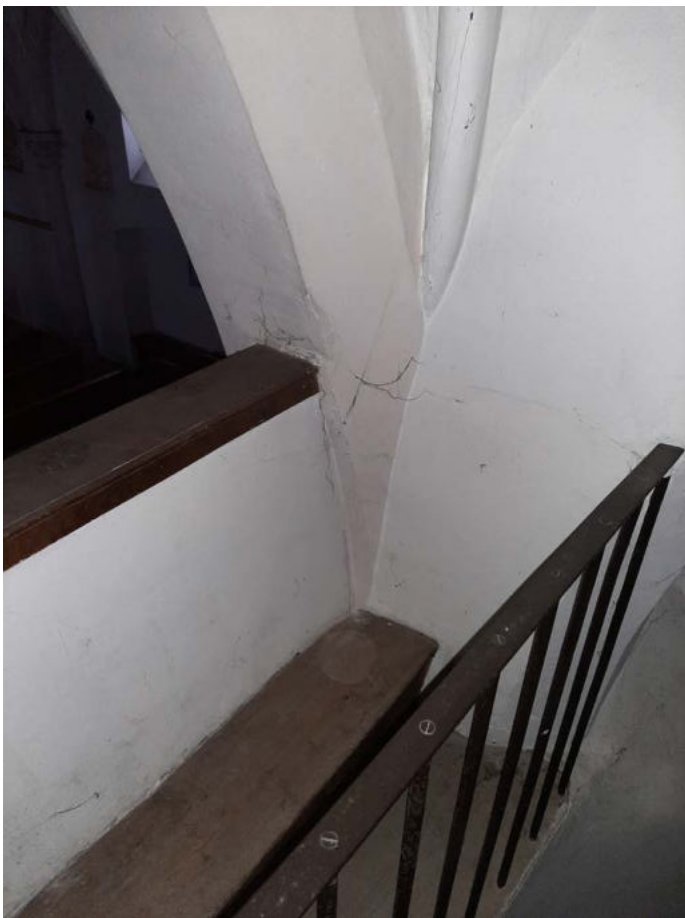
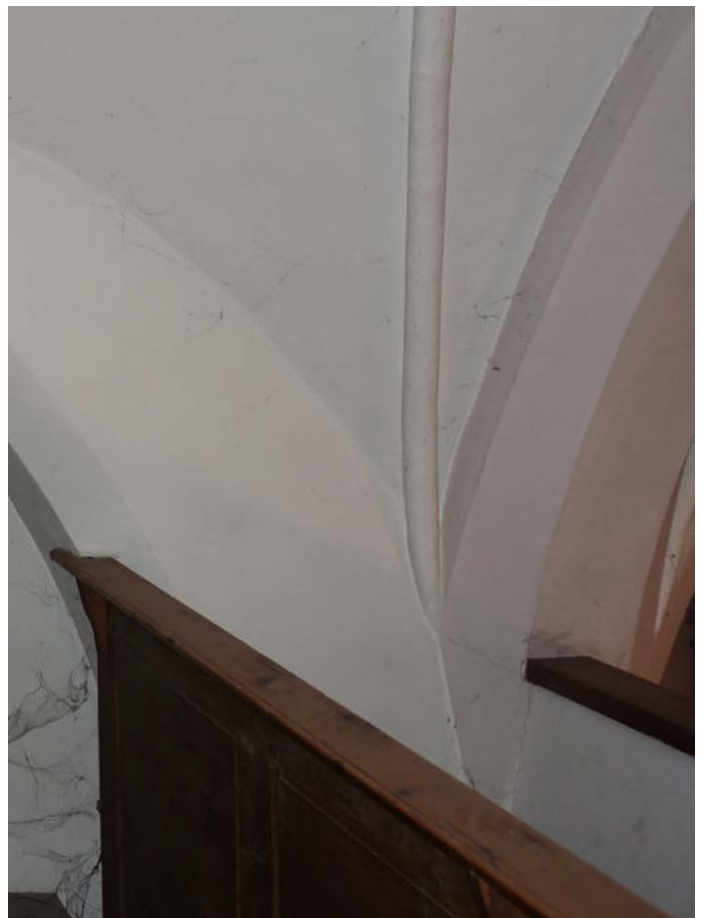
Garde-corps tribune - Fissuré de part et d'autre, instable

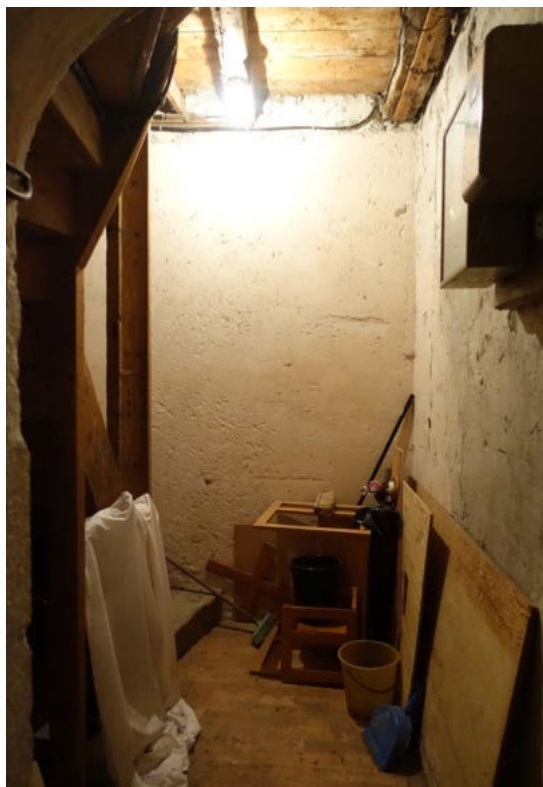
Clocher, mur Sud rdc -
Enduit plâtre vétuste, humidité en pied
de mur, fissure

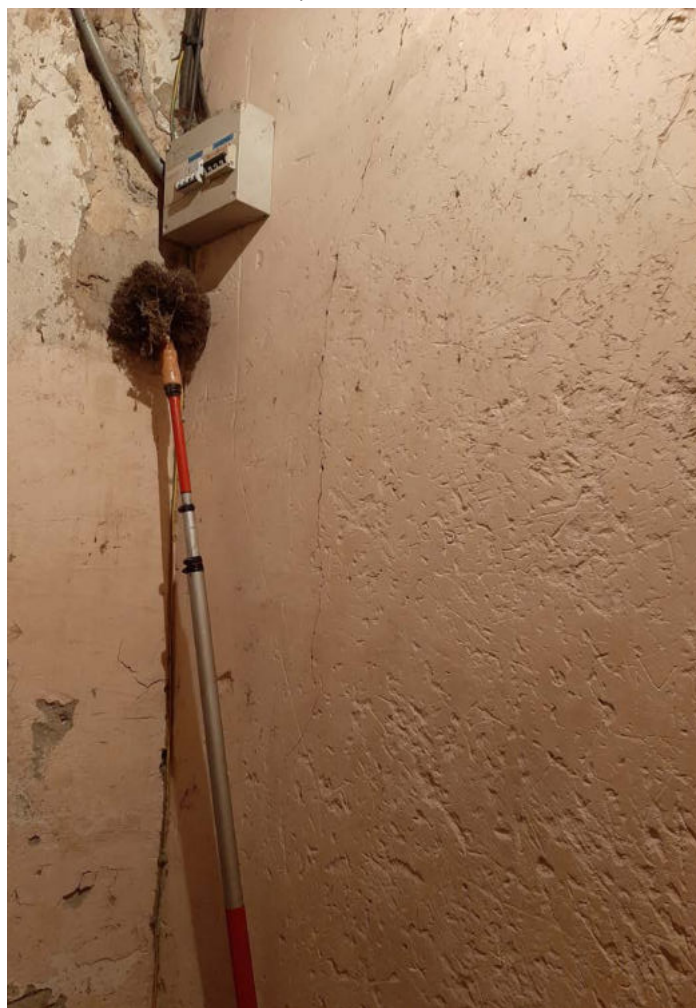
Clocher, mur Est -
Enduit dégradé, fissure qui se prolonge à l'étage

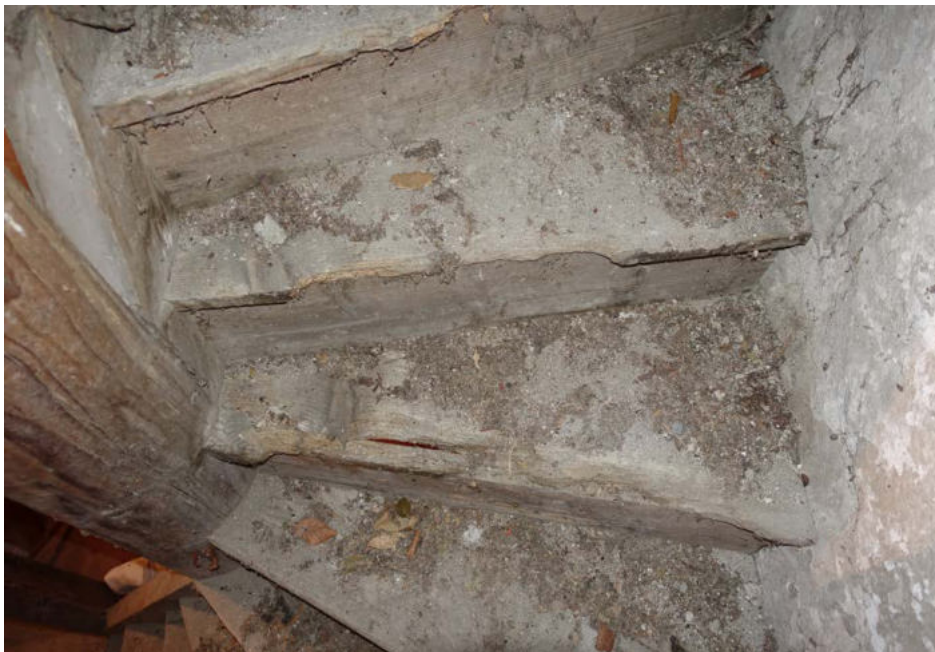
Clocher, escalier accès étage du chœur -
Très dégradé, danger corporel

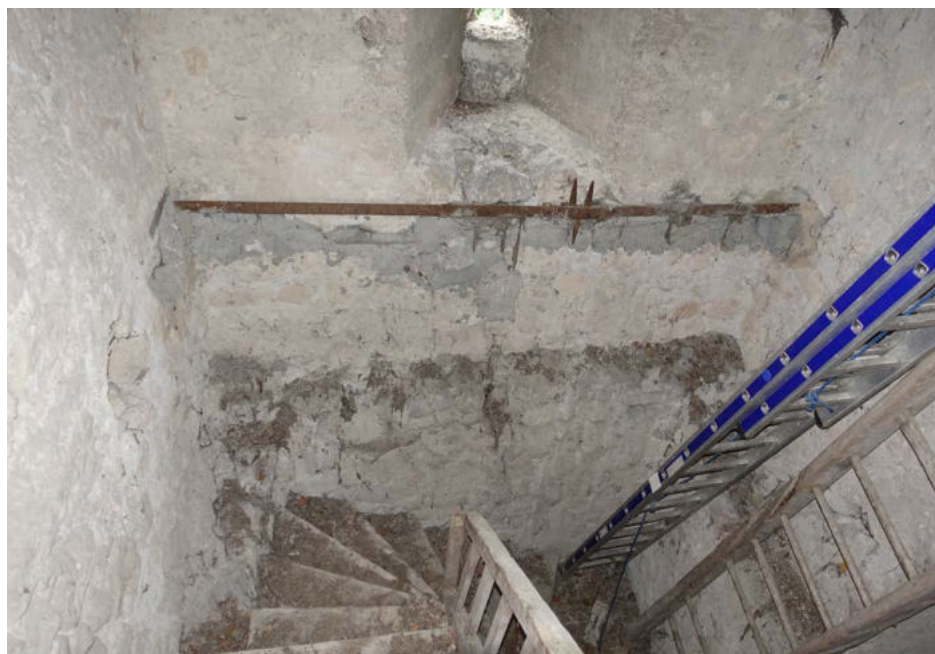
Clocher, mur Sud -
1 tirant métallique et 1 tirant encastré dans le mur

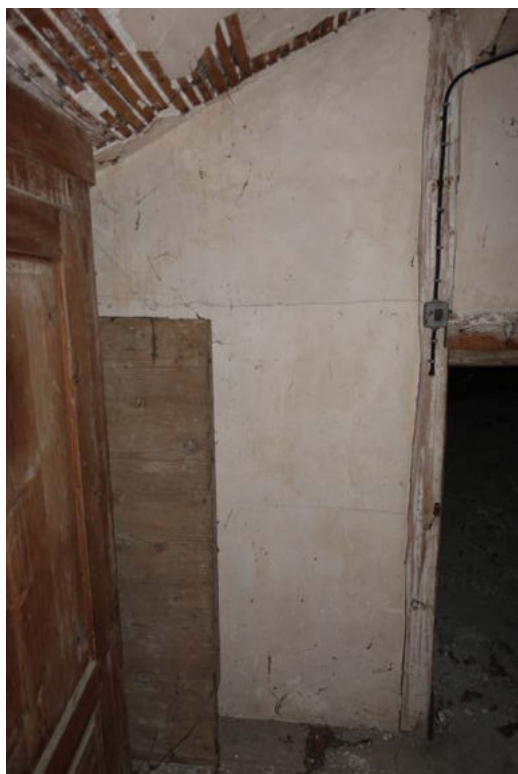
Étage du chœur, cloison séparative
avec nef -
Fissures horizontales

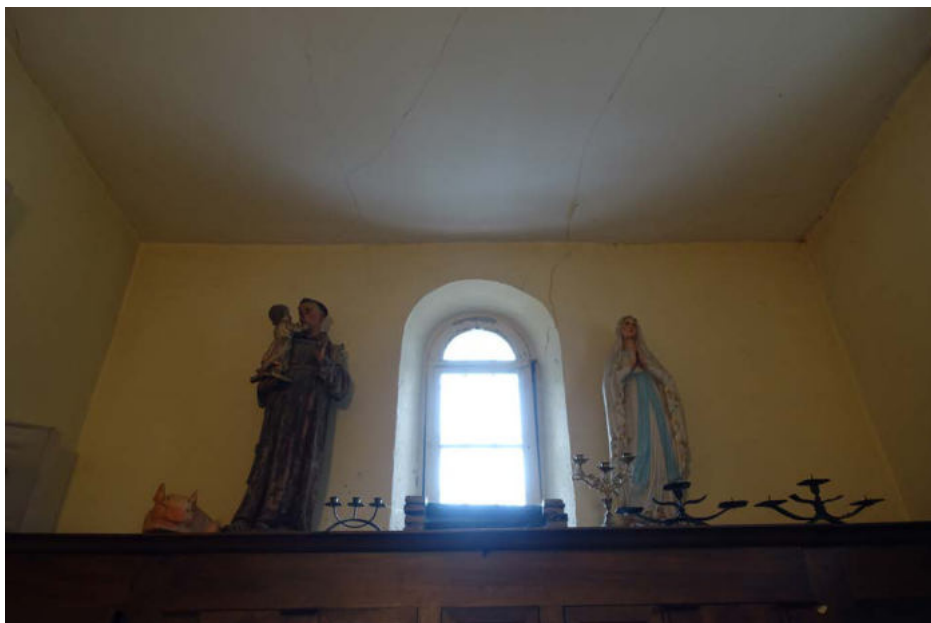
Sacristie, mur Nord -
Plusieurs fissures qui se prolongent en plafond

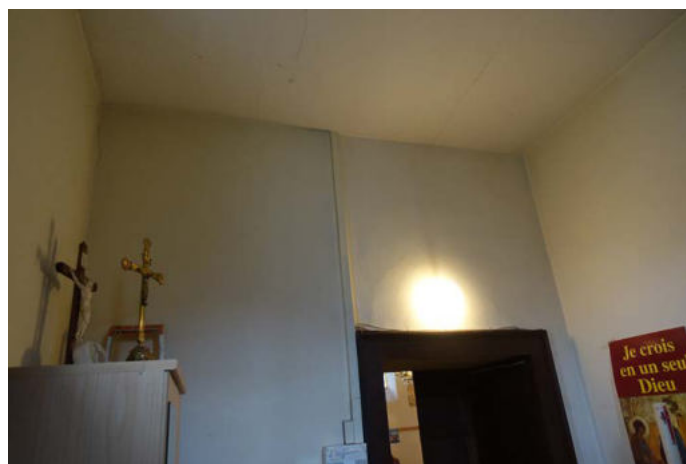
Sacristie, mur Sud avec chœur -
Plusieurs fissures

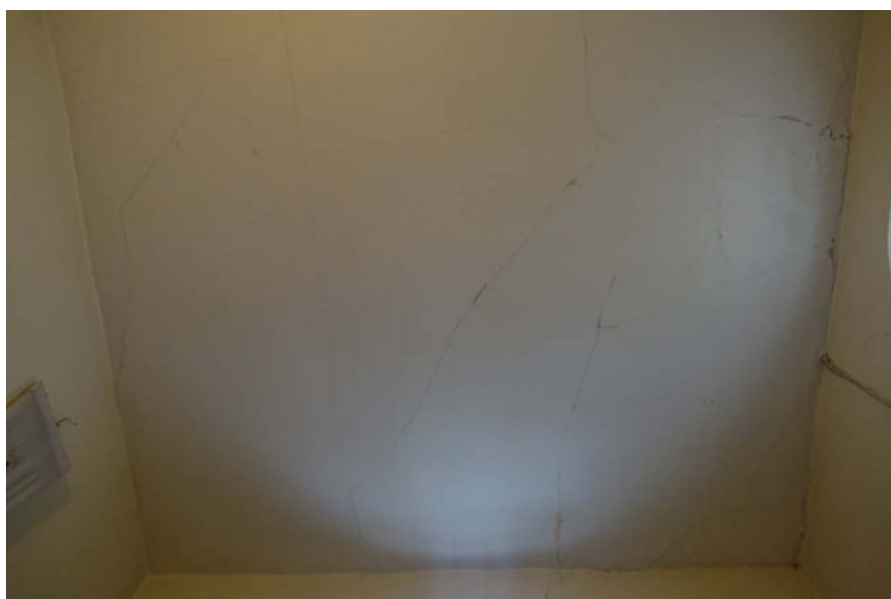
Sacristie, plafond - très fortement fissuré

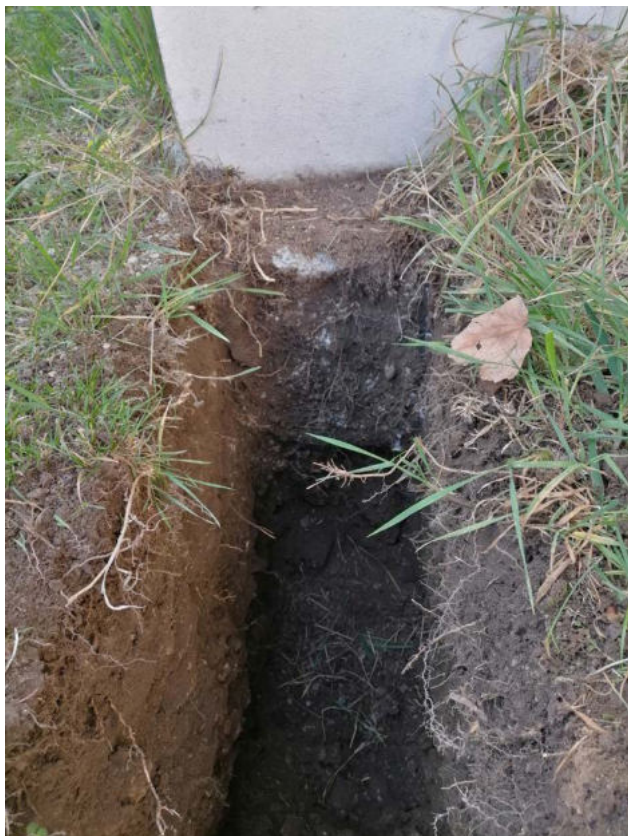
Sondage 1 : chaufferie
Pas de fondations visibles
Chaufferie posée sur dalle
