Maîtrise d'ouvrage : Commune de Noyarey (38)

Étude préalable pour la restauration de l'église Saint-Paul de Noyarey

Avril 2021

RAPPORT DE DIAGNOSTIC

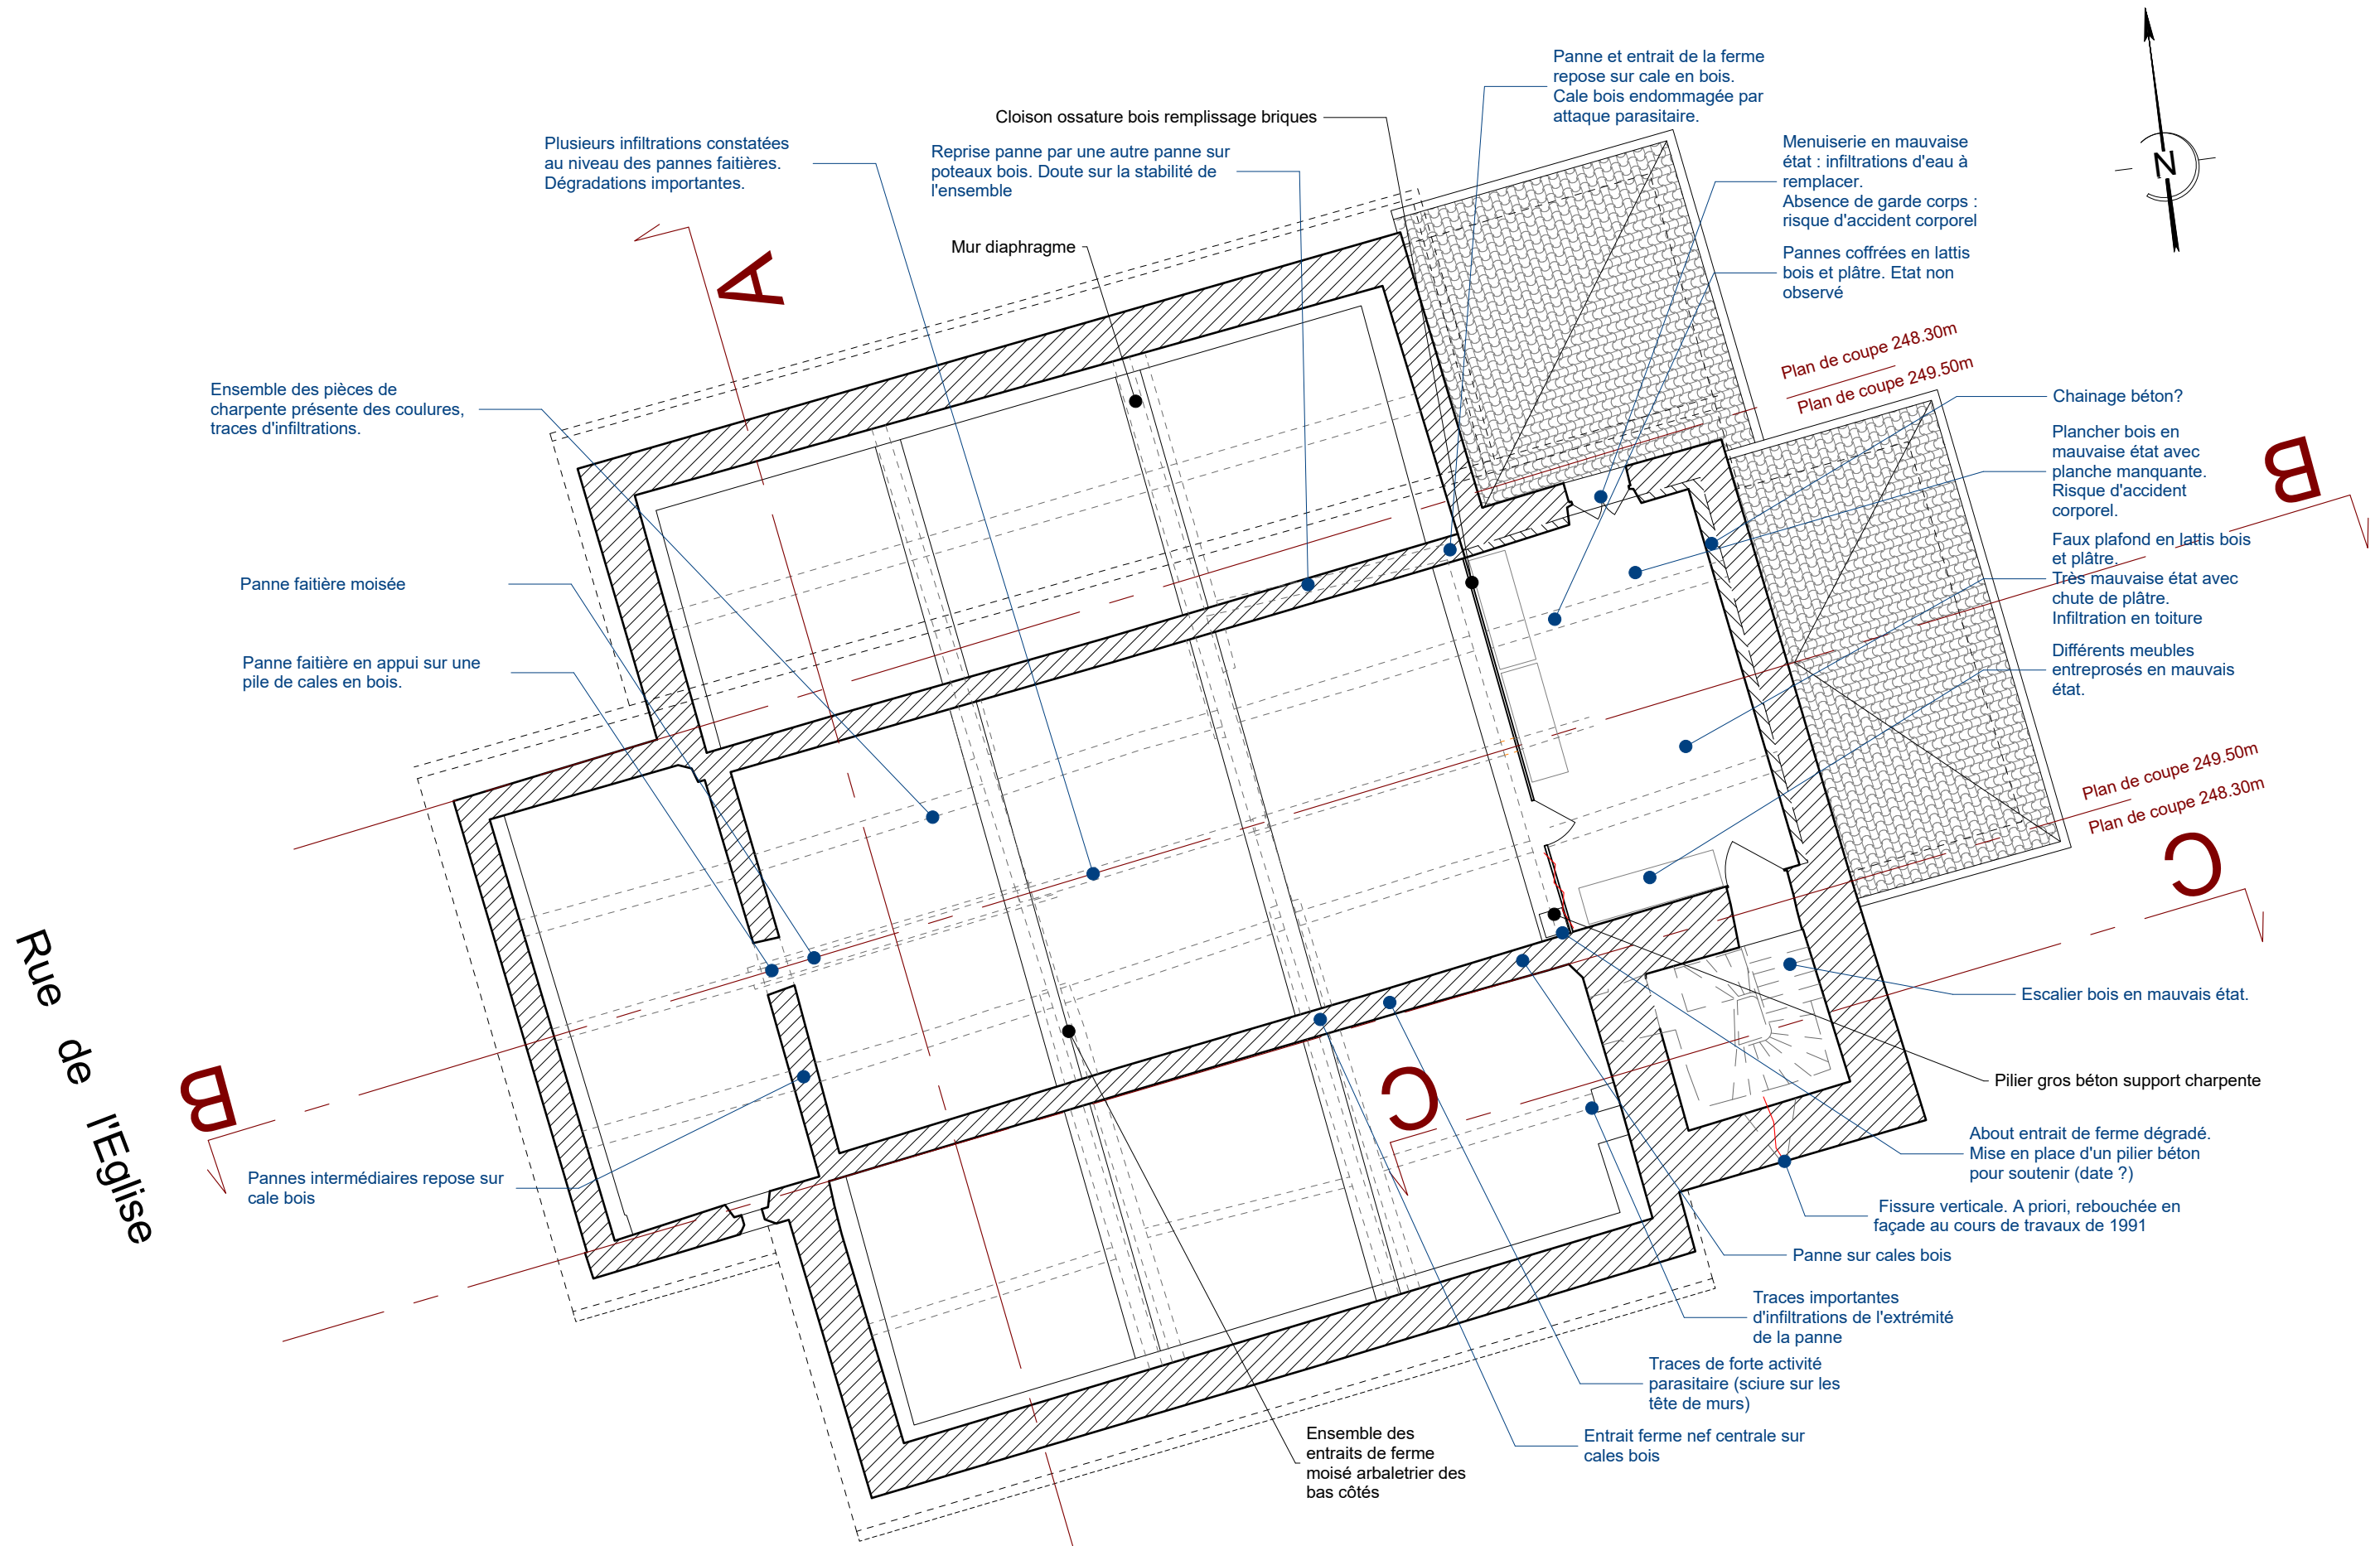
Plusieurs infiltrations constatées au niveau des pannes faitières. Dégradations importantes.

Reprise panne par une autre panne sur poteaux bois. Doute sur la stabilité de l'ensemble

Ensemble des pièces de charpente présente des coulures, traces d'infiltrations.

About entrait de ferme dégradé. Mise en place d'un pilier béton pour soutenir (date ?)

Fissure verticale. A priori, rebouchée en façade au cours de travaux de 1991

Traces importantes d'infiltrations de l'extrémité de la panne

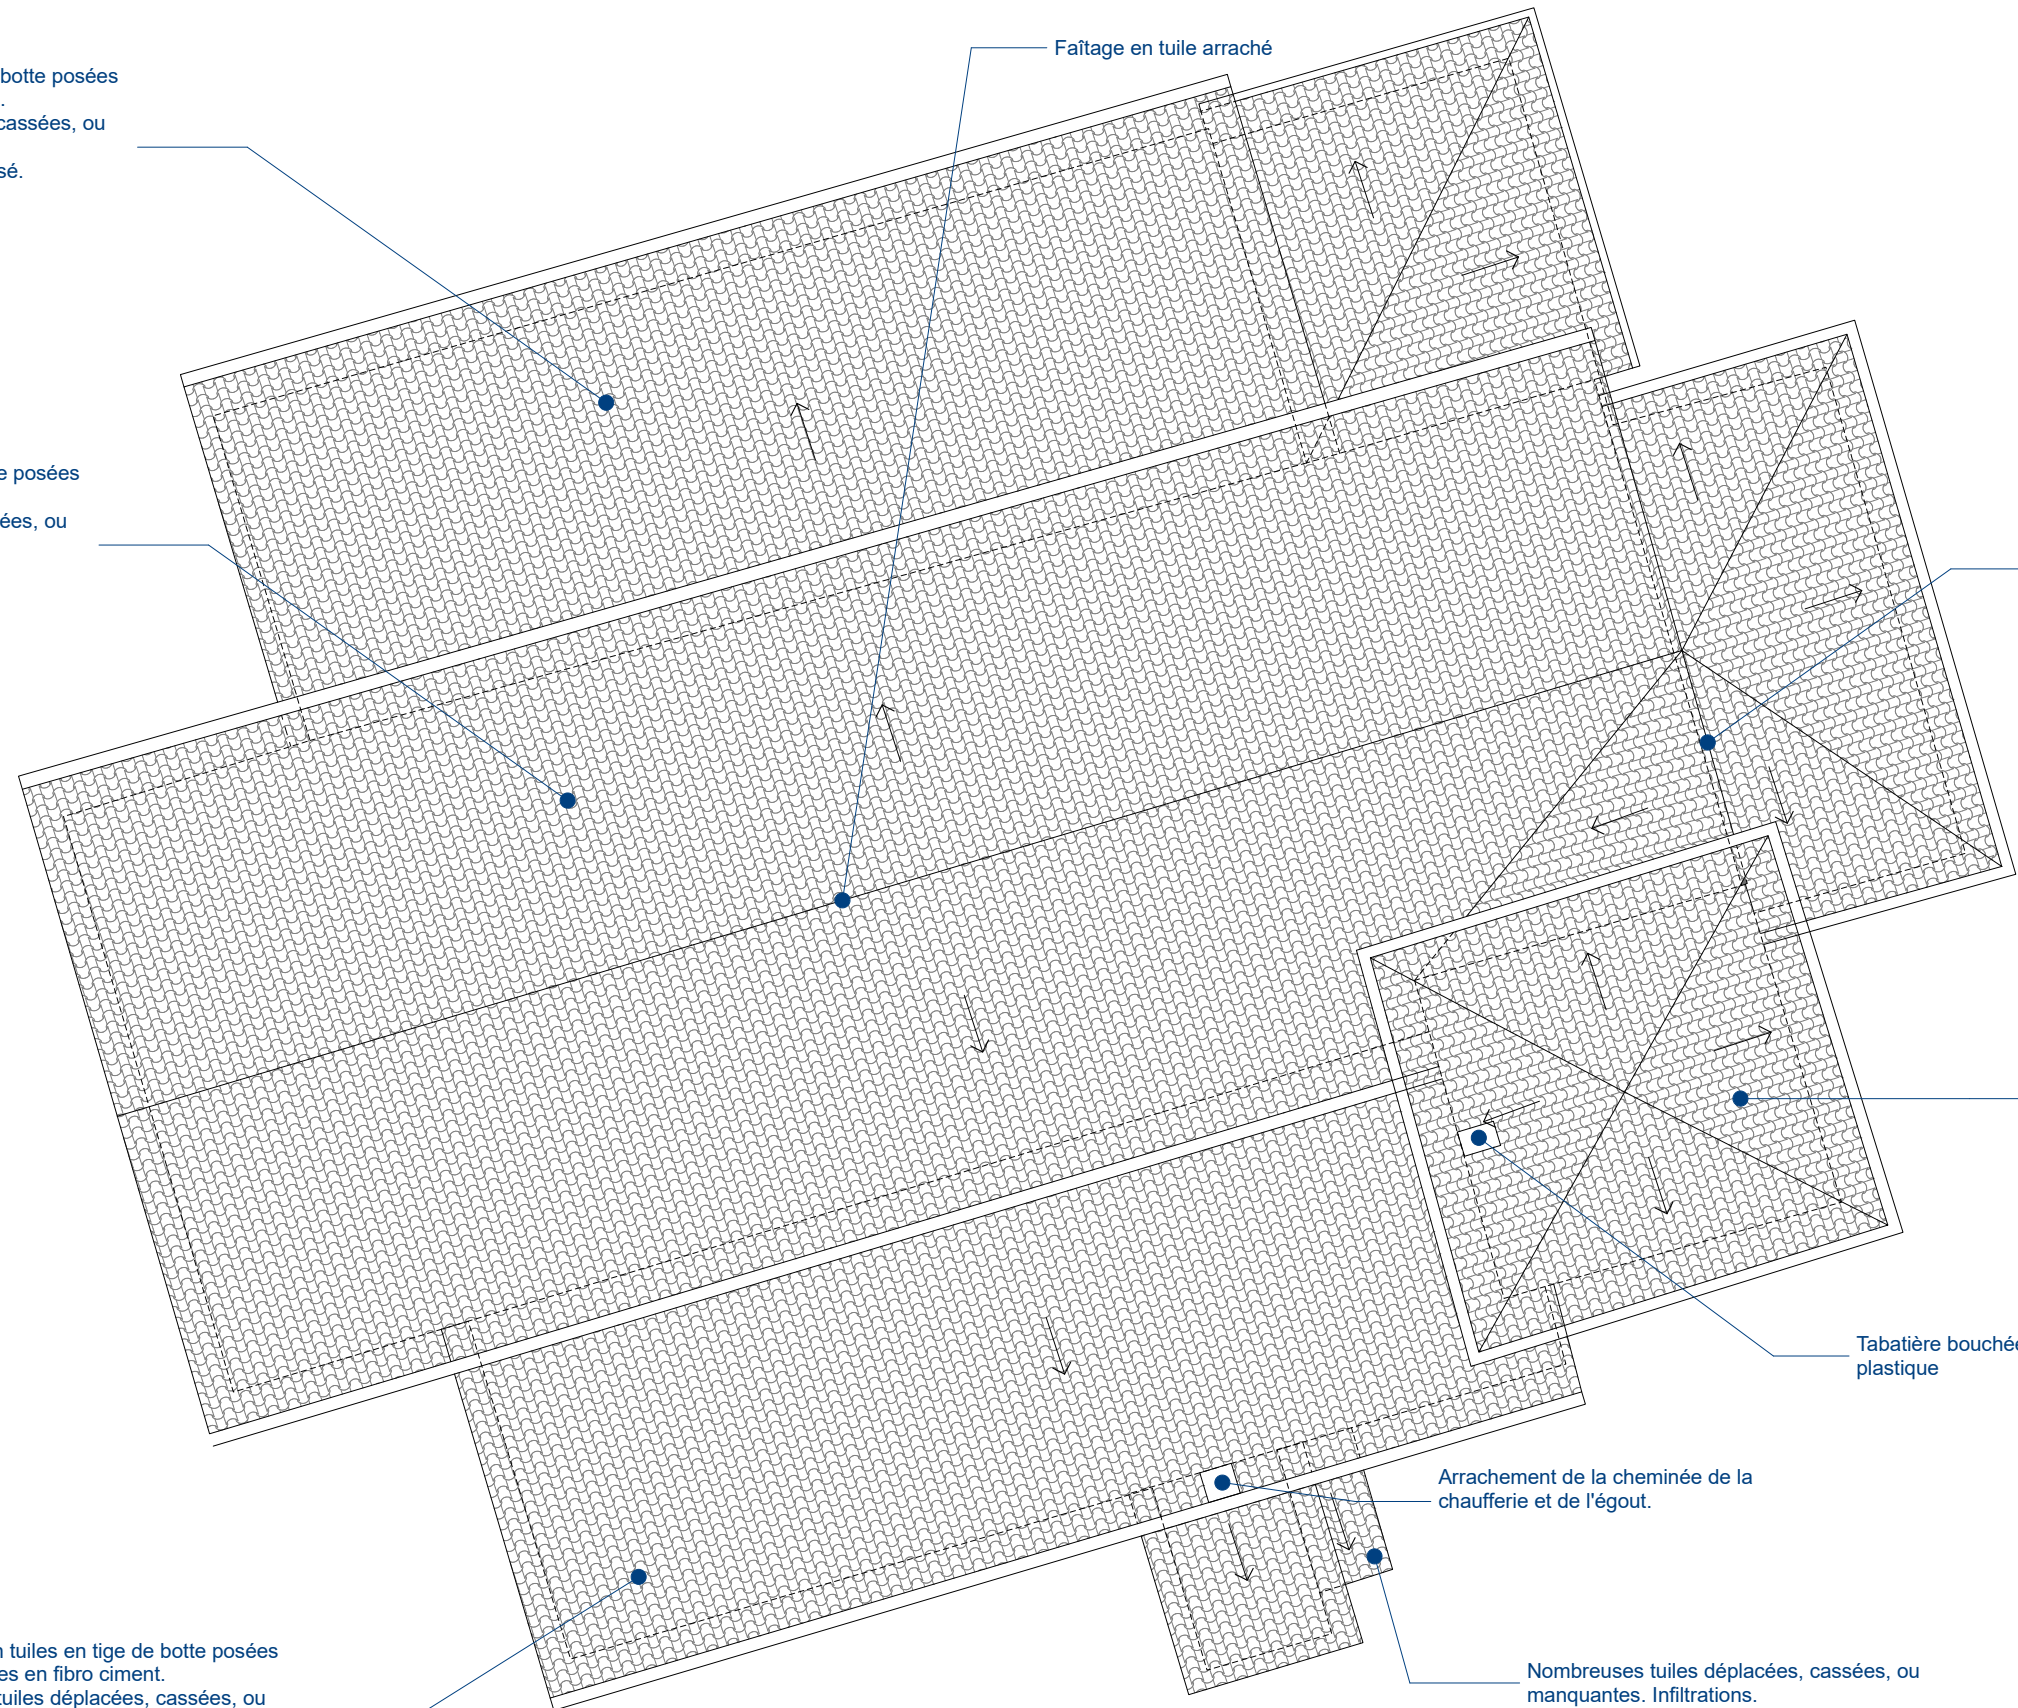
Faitage en tuile arraché

Couverture en tuiles en tige de botte hors d'usage. Nombreuses tuiles manquantes, déplacées ou cassées. Infiltrations importantes venant dégrader la charpente voliges et chevrons

Nombreuses tuiles déplacées, cassées, ou manquantes. Infiltrations.

Couverture en tuiles en tige de botte posées sur des plaques en fibro ciment. Nombreuses tuiles déplacées, cassées, ou manquantes. Certaines plaques fibro ont glissé. Couverture hors d'usage. Infiltrations

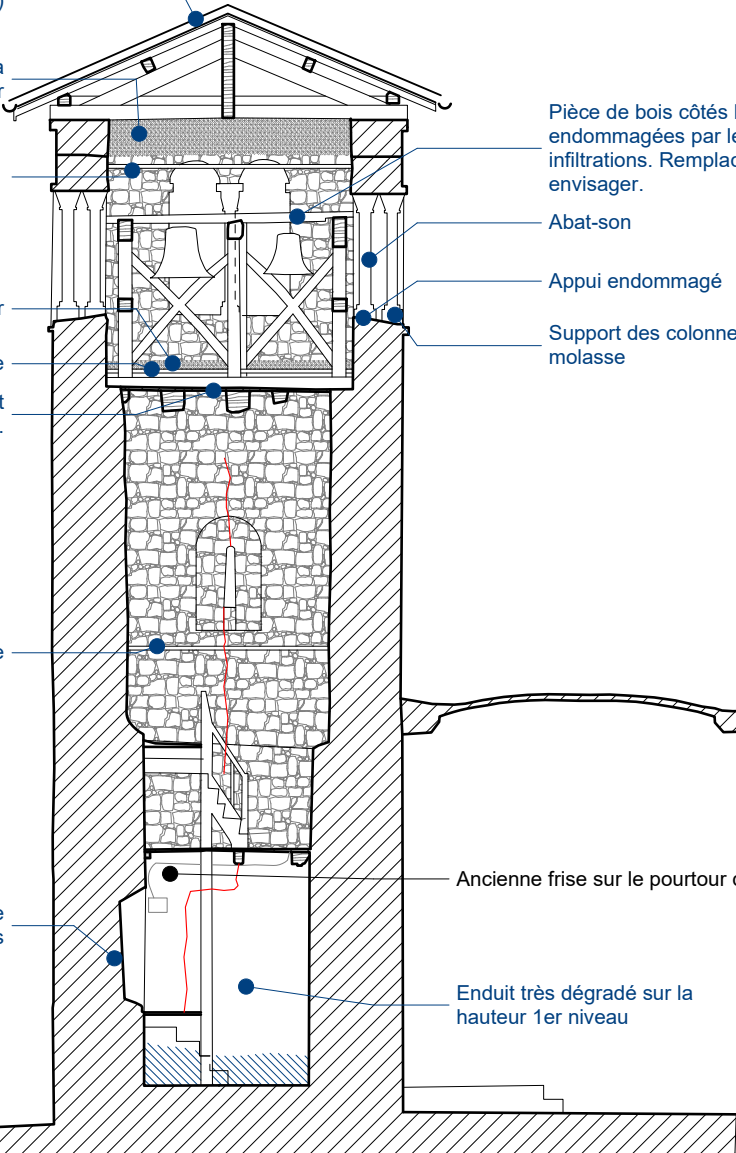
Pièce de bois côtés Nord endommagées par les infiltrations. Remplacement à envisager.

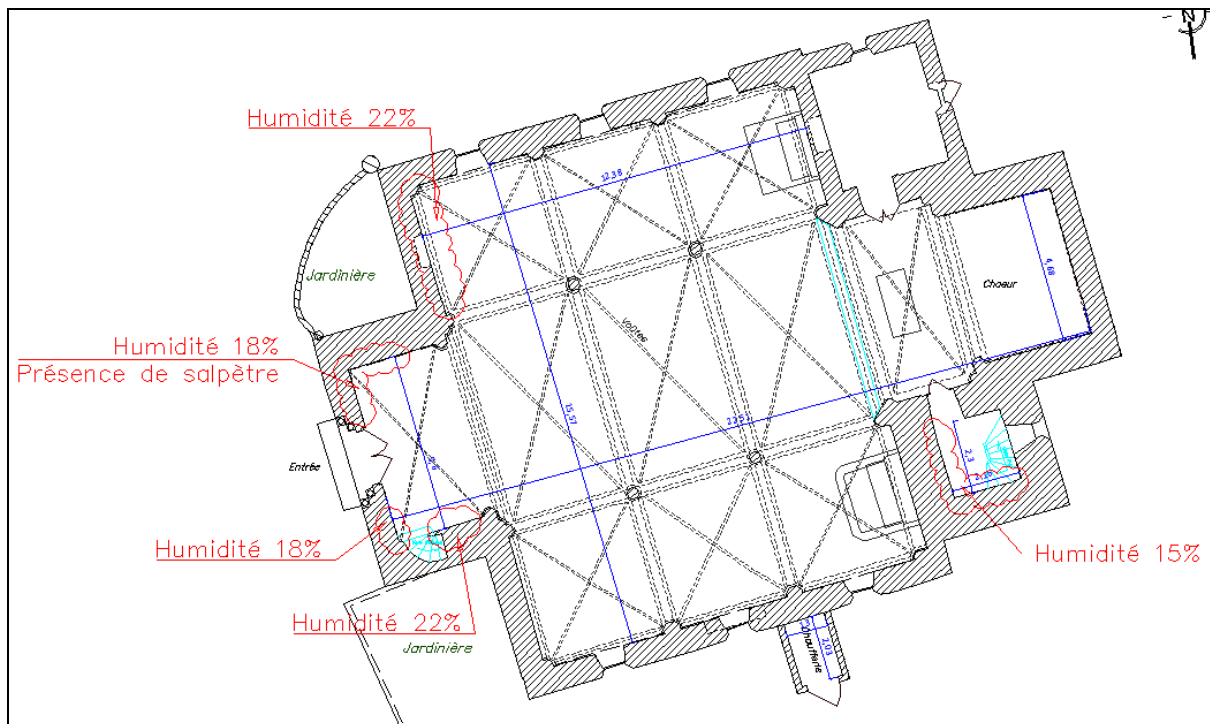
Nous avons relevés les taux d'humidité à plusieurs endroits à l'intérieur de l'église.
Lorsque la valeur dépasse 15% d'humidité mesurée sur le mur, c'est qu'il y a un problème d'humidité. Si la valeur dépasse 35%, c'est que le matériau est saturé d'eau.

La présence des jardinières et des descentes d'eau pluviales qui se rejettent dans celles-ci, sont responsables des infiltrations d'eau, de l'humidité élevée et de la présence de salpêtre.

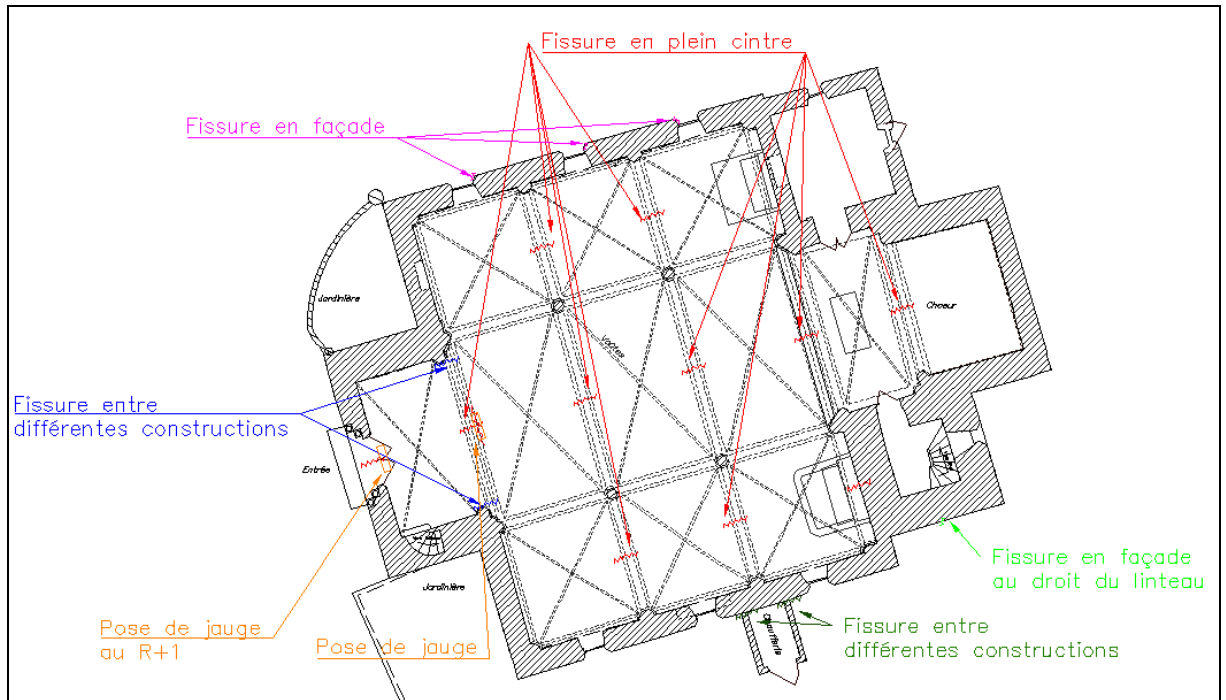
Nous remarquons de très fines fissures en plein cintre (au sommet de l'arc) (**repérées en rouge**), et ce pour chacun des arcs. Ces fissures sont très fines. Elles illustrent que le sommet du bâtiment s'ouvre légèrement, mais le mouvement n'est pas significatif et ne présente aucun danger ni sur la pérennité de l'ouvrage, ni sur des chutes éventuelles de morceaux d'enduit ou de plâtre.

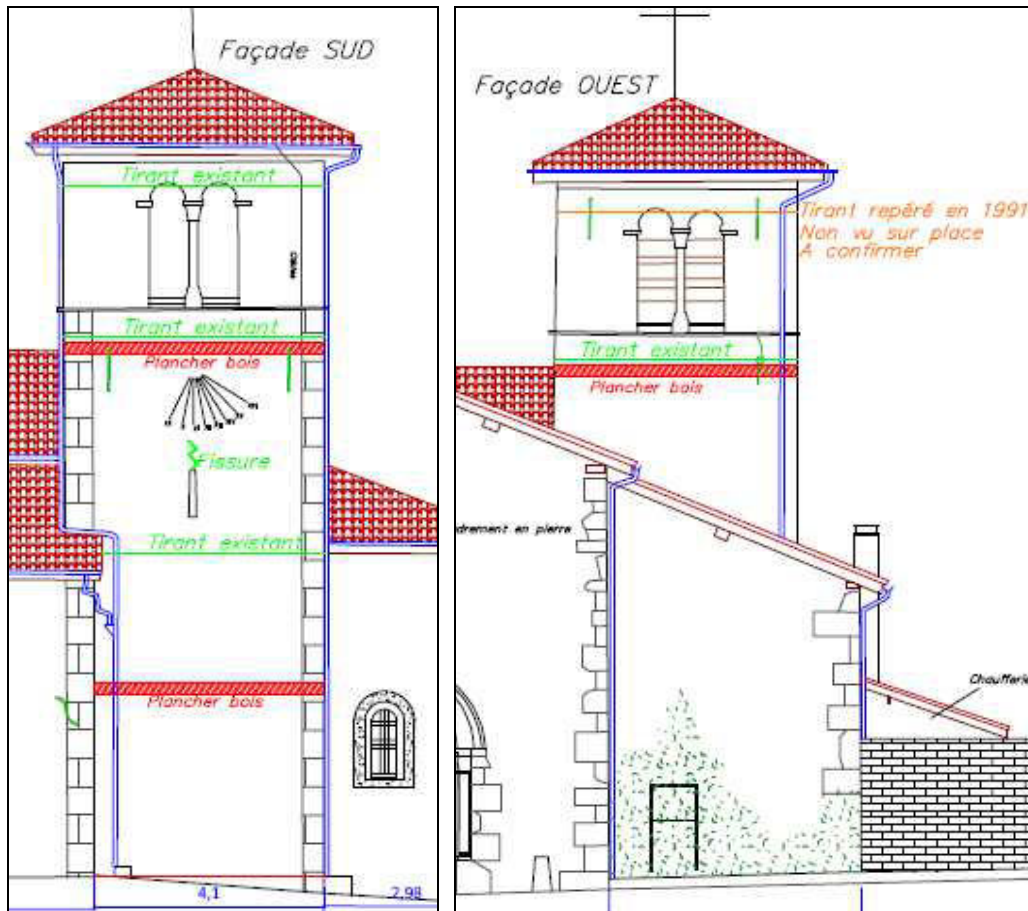
Nous constatons la présence de tirants, certains sont noyés dans la maçonnerie, d'autres sont apparents.

Un étage est complètement ceinturé. Mais le dernier niveau ne présente des tirants visibles que dans un seul sens.

Les tirants représentés en orange ont été répertoriés sur l'EDL de 1991, cependant ils ne sont pas visibles sur en façade ou à l'intérieur du clocher. Ils jouent cependant un rôle important.
