**MAIRIE DE NOYAREY
75 RUE DU MAUPAS
38360 - NOYAREY**

**AUDIT TECHNIQUE
GARAGE**

MAIRIE DE NOYAREY	AUDIT TECHNIQUE - REGION T08 - GARAGE TECHNIQUE ANTHOARD	TECHNIQUE			Audit du:	ANNEE DE CONSTRUCTION: 1900	DVT = Durée de Vie Théorique ACR = Année de Construction-Rénovation DVRT = Durée de Vie Restante Théorique		
		LE			27/08/2020

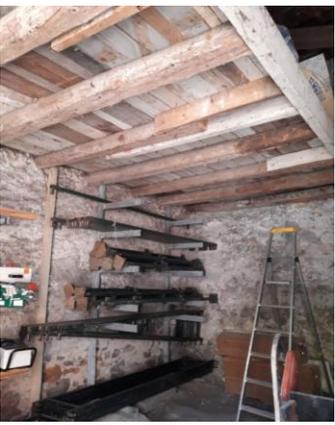
DESCRIPTION DETAILLEE DU COMPOSANT	Plancher bois intérieur du R+1.		
DESCRIPTION DETAILLEE DE SON ETAT	Plancher bois en mauvais état. Risque de chute.		
Durée de Vie Théorique	Année de Construction / Rénovation	Date Théorique de Remplacement	Etat de vétusté
75	1900	2020	Mauvais état 3

Plancher bois R+1

NATURE DES ACTIONS CORRECTIVES A ENTREPRENDRE	GS - Gros entretien et Sécurité: Renforcement du plancher bois.
ESTIMATION HORS TAXES DES ACTIONS CORRECTIVES	6 000 €

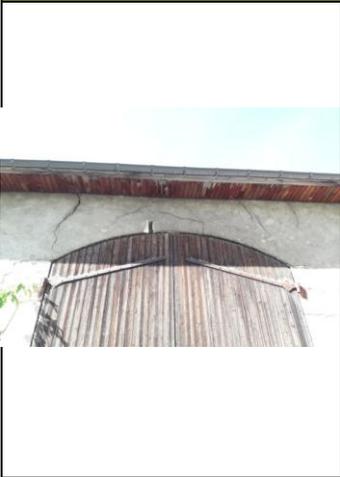
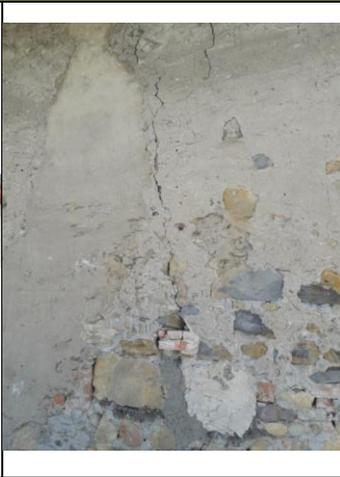
DESCRIPTION DETAILLEE DU COMPOSANT	Murs en pierre		
DESCRIPTION DETAILLEE DE SON ETAT	Présence de nombreuses fissures. La clé de voûte de la porte principale s'est affaissée provoquant une instabilité de la structure.		
Durée de Vie Théorique	Année de Construction / Rénovation	Date Théorique de Remplacement	Etat de vétusté
100	1900	2020	Mauvais état 3

Affaissement clé de voûte	Fissure

NATURE DES ACTIONS CORRECTIVES A ENTREPRENDRE	GS - Gros entretien et Sécurité: Risque d'effondrement. Le renforcement et le ceinturage de la structure est nécessaire.
ESTIMATION HORS TAXES DES ACTIONS CORRECTIVES	50 000 €

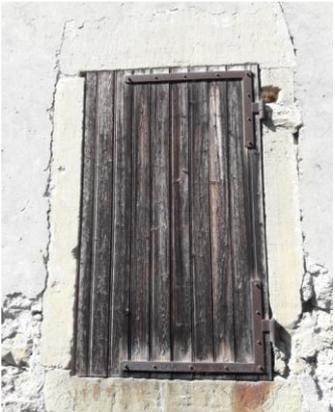
6.2 - DESCRIPTION DE L'ETAT DU COMPOSANT			
DESCRIPTION DETAILLEE DU COMPOSANT		Menuiseries en bois	
DESCRIPTION DETAILLEE DE SON ETAT		Menuiseries vieillissantes.	
Durée de Vie Théorique	Année de Construction / Rénovation	Date Théorique de Remplacement	Etat de vétusté
25	1900	2024	Etat moyen 2

Menuiserie bois	Menuiserie bois

6.3 - PRECONISATION SOMMAIRE DES INTERVENTIONS NECESSAIRES A LA PERENNITE DU COMPOSANT	
NATURE DES ACTIONS CORRECTIVES A ENTREPRENDRE	GE - Gros Entretien: Remplacement des menuiseries.
ESTIMATION HORS TAXES DES ACTIONS CORRECTIVES	10 000 €

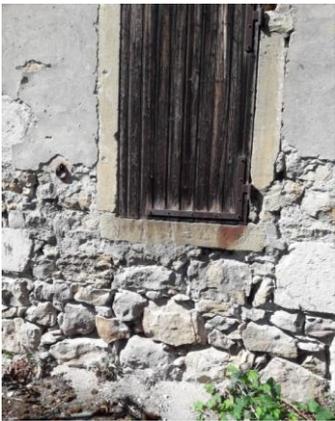
DESCRIPTION DETAILLEE DU COMPOSANT	Enduit sur mur en pierre		
DESCRIPTION DETAILLEE DE SON ETAT	Enduit fortement dégradé		
Durée de Vie Théorique	Année de Construction / Rénovation	Date Théorique de Remplacement	Etat de vétusté
50	1900	2028	Etat moyen 2

Enduit

NATURE DES ACTIONS CORRECTIVES A ENTREPRENDRE	GE - Gros Entretien: Rénovation des façades.
ESTIMATION HORS TAXES DES ACTIONS CORRECTIVES	20 000 €

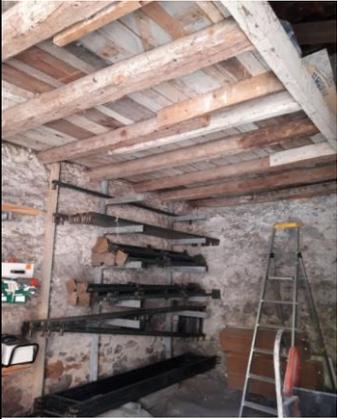
DESCRIPTION DETAILLÉE DU COMPOSANT	Intérieur brut sans finition.		
DESCRIPTION DETAILLÉE DE SON ETAT	Intérieur brut sans finition.		
Durée de Vie Théorique	Année de Construction / Rénovation	Date Théorique de Remplacement	Etat de vétusté
12	1900	2022	Etat moyen 2

Intérieur brut

NATURE DES ACTIONS CORRECTIVES A ENTREPRENDRE	AE- Aménagement et/ou confort: Rénovation totale de l'intérieur.
ESTIMATION HORS TAXES DES ACTIONS CORRECTIVES	15 000 €

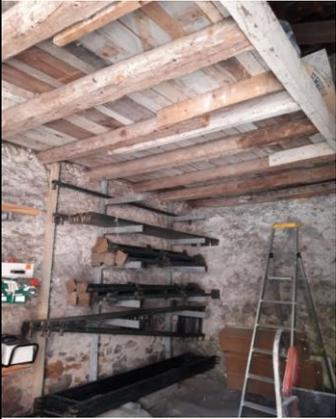
DESCRIPTION DETAILLEE DU COMPOSANT	Absence d'électricité		
DESCRIPTION DETAILLEE DE SON ETAT	Création d'un réseau électrique et d'éclairage		
Durée de Vie Théorique	Année de Construction / Rénovation	Date Théorique de Remplacement	Etat de vétusté
20	1960	2020	Mauvais état 3

Absence électricité

NATURE DES ACTIONS CORRECTIVES A ENTREPRENDRE	AE- Aménagement et/ou confort: Création d'un réseau électrique et d'éclairage
ESTIMATION HORS TAXES DES ACTIONS CORRECTIVES	10 000 €
