GRANGE

114 chemin de la Source

Année de construction : 1900

Surface du bâtiment : 63 m²

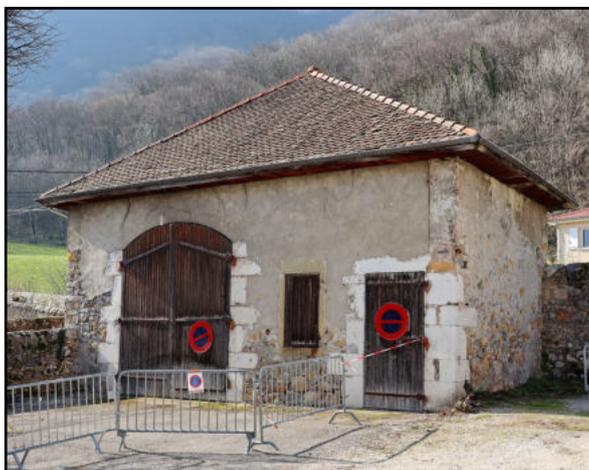
- Rénovation totale de l'intérieur à prévoir : plancher bois intérieur du R+1 en mauvais état.

Risque de chute

- Intérieur brut sans finition
- Absence d'électricité

Mauvais état

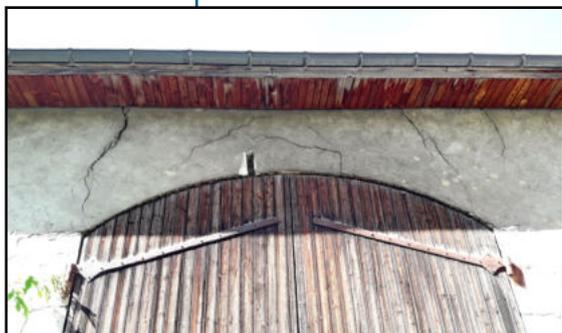
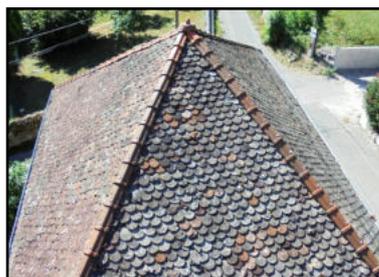
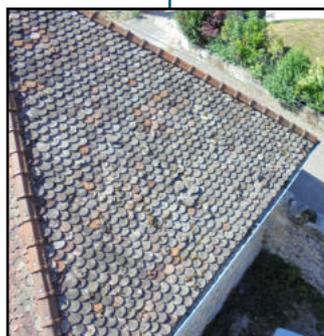
Extérieur :

- Murs en pierre : nombreuses fissures
- Clé de voûte porte affaissée : instabilité de la structure et risque d'effondrement.
- Menuiseries en bois vieillissantes.
- Nombreuses fuites sur la toiture en tuiles écailles : remplacement total de la couverture.
- Enduit fortement dégradé : rénovation des façades.

Mauvais état

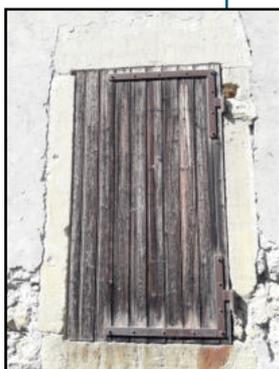
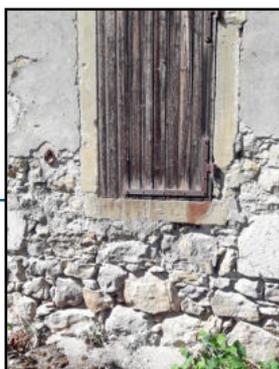
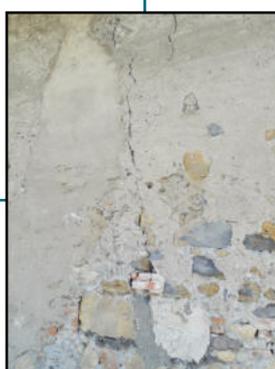
Intérieur :
