COMMUNE DE NOYAREY

PHASES 1 ET 2 : ANALYSE DE LA SITUATION EXISTANTE ET
APTITUDE DES SOLS A L'ASSAINISSEMENT COLLECTIF

Etude de zonage d'assainissement

CY00356

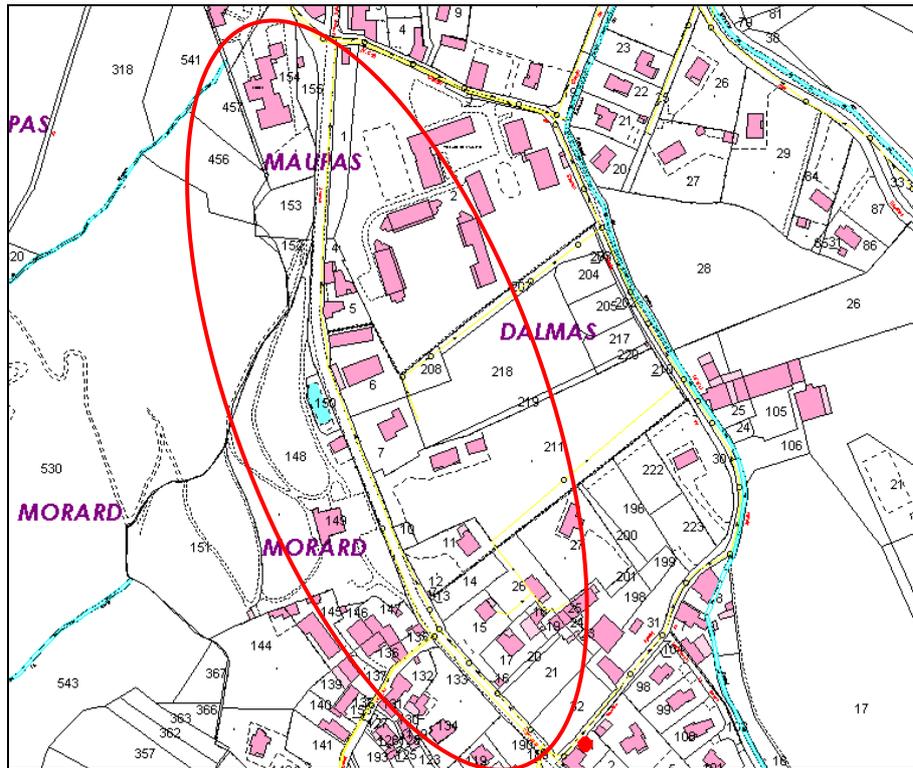
Figure 5-1 : Situation du dysfonctionnement

Sur la route Nationale entre le secteur de Saint-Jean et celui de Le Maupas, un réseau collecte les eaux pluviales jusqu'au ruisseau du moulin par une conduite de diamètre nominal 500 mm. La pente dans le secteur est faible.

Lors de forts ou longs événements pluvieux, le réseau collecte un volume d'eau important provenant du bassin versant amont. La conduite est de diamètre insuffisant pour permettre l'écoulement des eaux, ce qui entraîne un débordement.

Une possibilité étudiée sur le terrain consisterait à réaliser une modification du diamètre de la conduite d'évacuation (passage en diamètre 700 mm), sous réserve de vérifications. L'étude comporterait les volets 2 et 3.

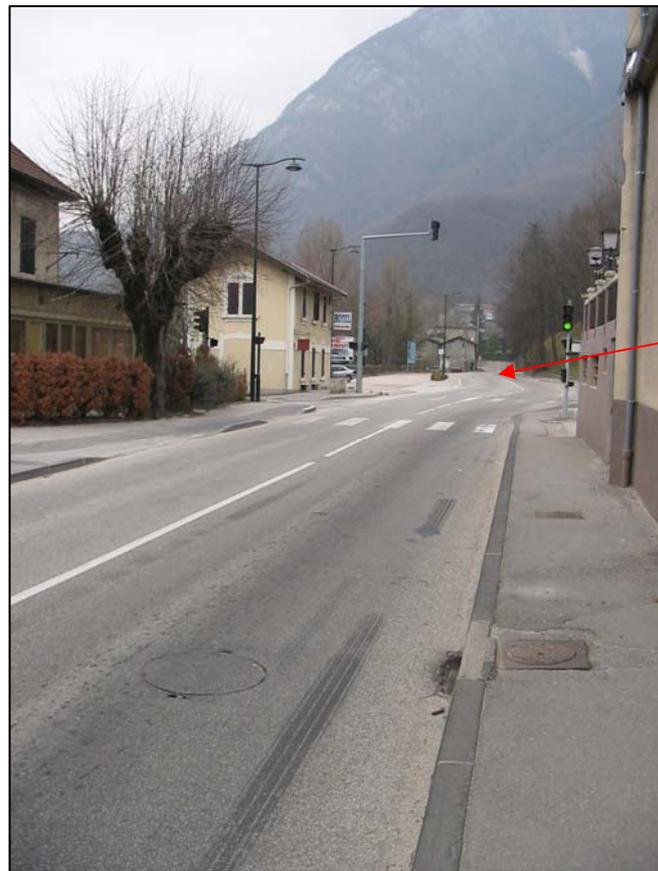
Figure 5-2 : Illustrations photographiques

Réseau de collecte
des eaux pluviales

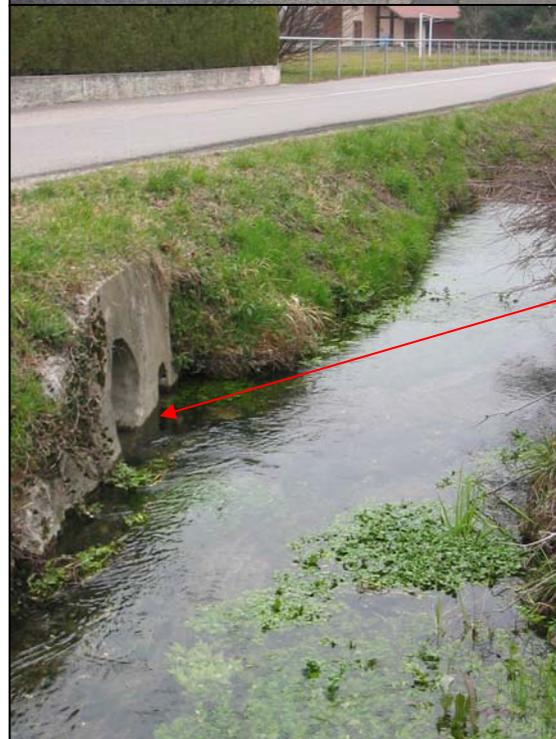
Rejet final dans le
ruisseau du Moulin

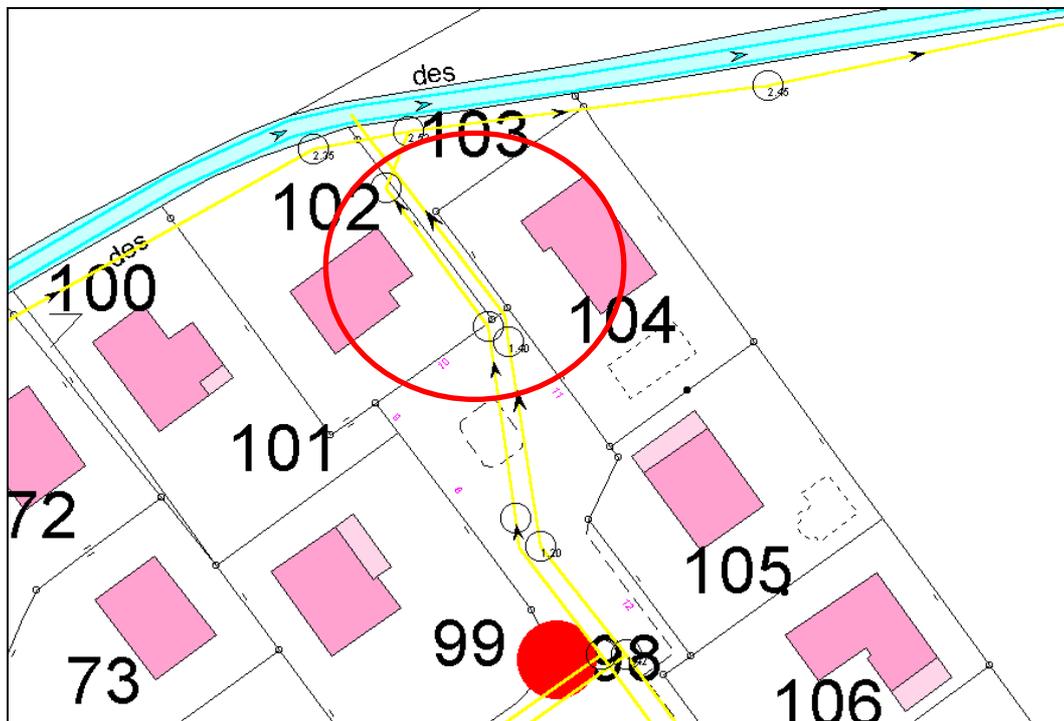
Figure 5-3 : Situation du dysfonctionnement

Au niveau du bout du lotissement des Vignes, le réseau de collecte du lotissement et d'une partie du lotissement le Socrate rejoint le fossé des Bauches. La pente dans le secteur est relativement faible, la zone représente le point bas et la canalisation en place est en \varnothing 200 mm. Lors de forts ou longs événements pluvieux, le réseau récupère un volume d'eau important et le fossé des Bauches voit son niveau augmenter. L'évacuation des eaux ne se fait pas correctement et les parcelles environnantes subissent ce débordement.

Une possibilité étudiée sur le terrain consisterait à réaliser un réseau de collecte des eaux pluviales qui rejoindrait le fossé existant plus en aval des habitations, sous réserve des conséquences avalées. L'étude comporterait le volet 1.
