Maîtrise d'ouvrage : Commune de Noyarey (38)

Étude préalable pour la restauration de l'église Saint-Paul de Noyarey

Avril 2021

RAPPORT DE DIAGNOSTIC

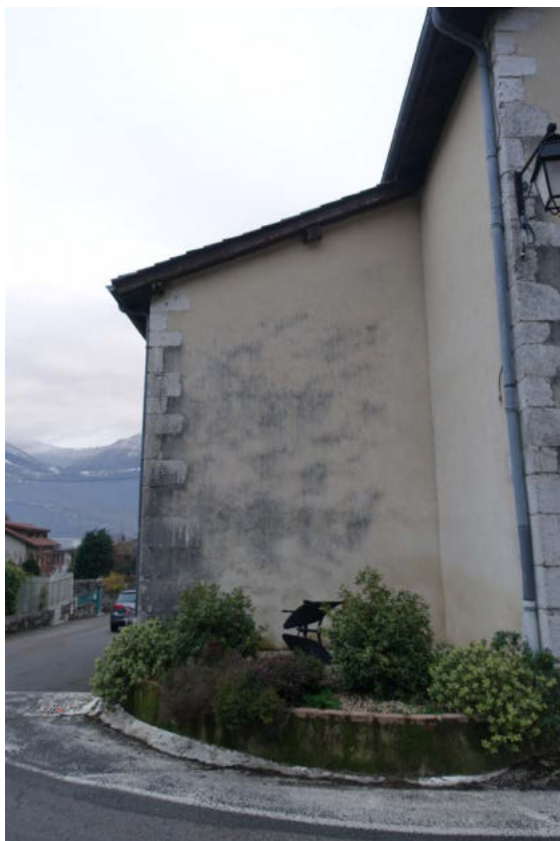
Façade Ouest - bas-côté Nord
Taches et importantes remontées
capillaires

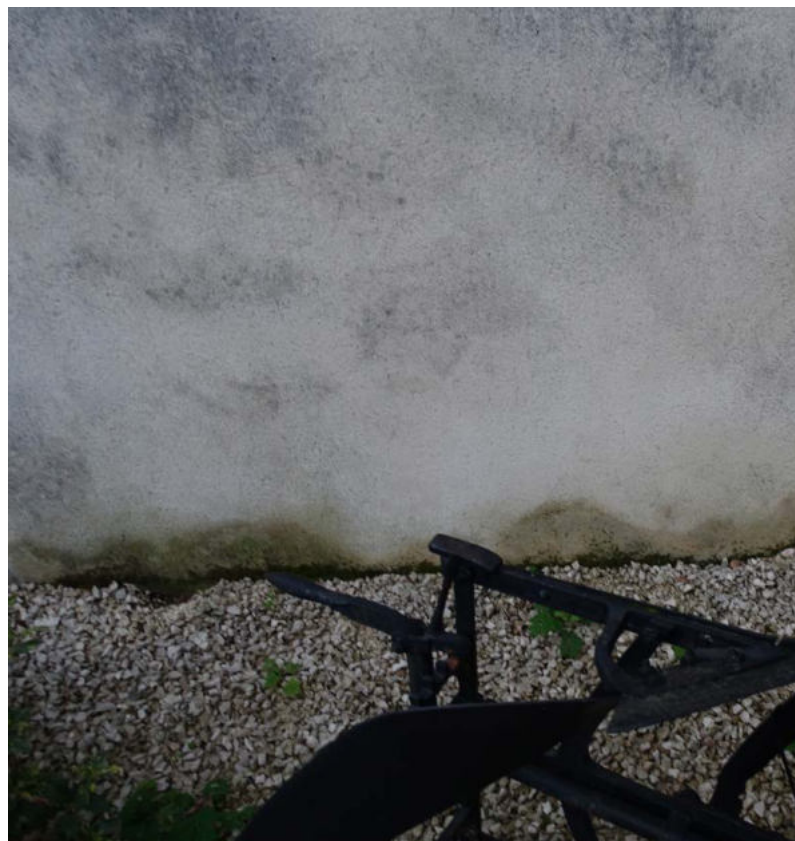
Façade Ouest - bas-côté Nord
Pied de mur détrempe

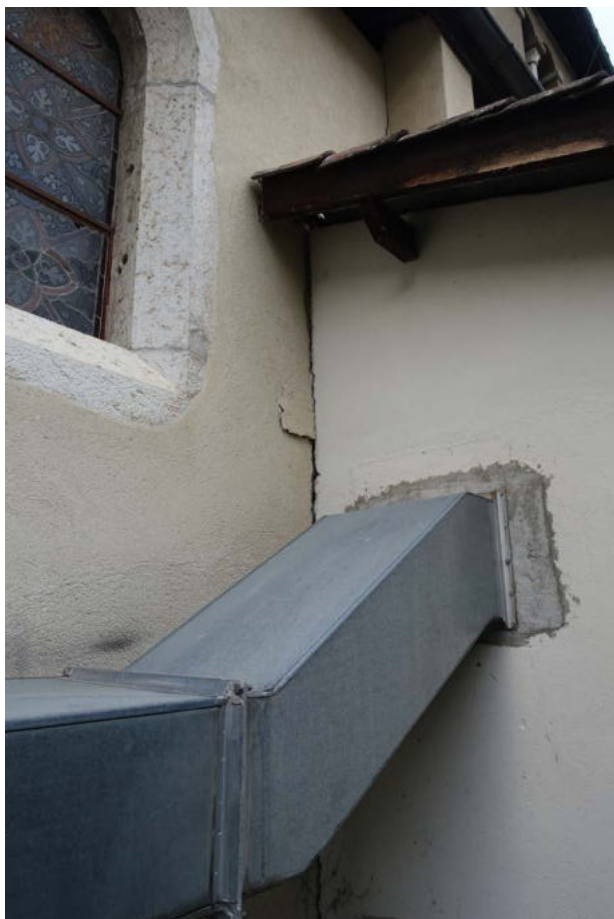
Façade Sud - arrachement de la chaufferie
et du conduit

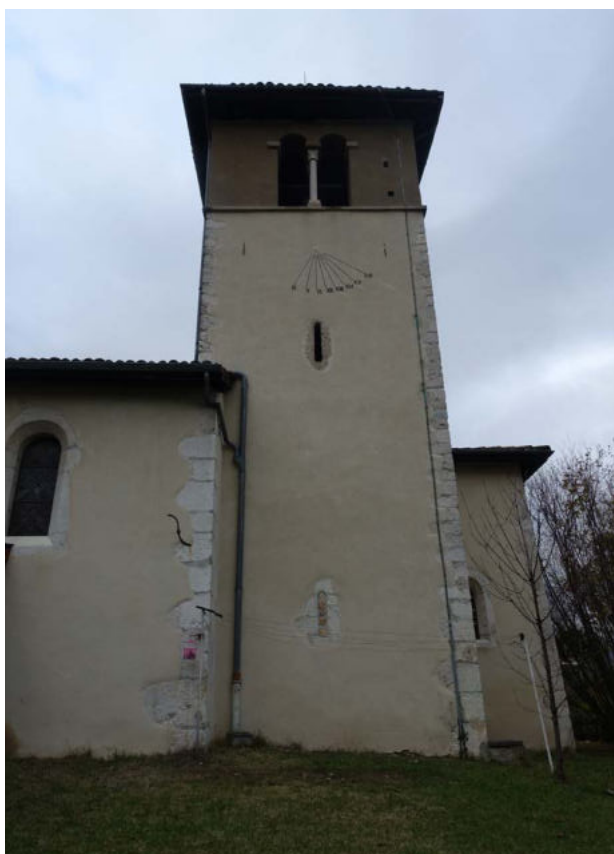
Façade Sud - clocher
Importantes remontées capillaires

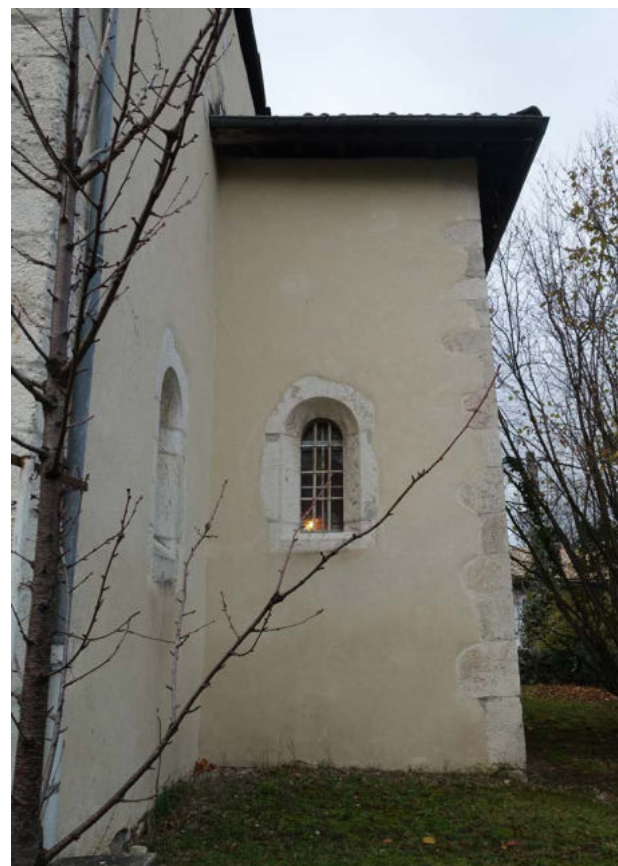
Façade Sud - chœur
Importantes remontées capillaires

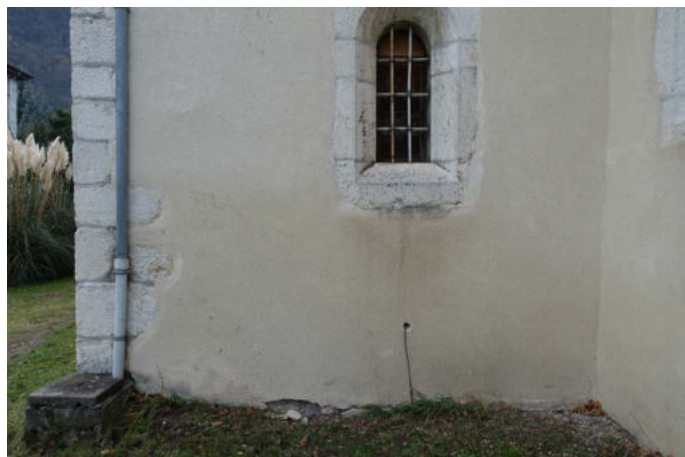
Façade Nord - clocher
Importantes remontées capillaires

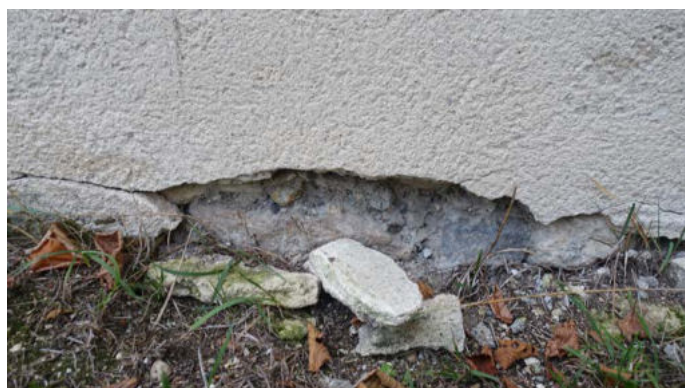
Façade Nord - clocher
Altération enduit en pied de façade

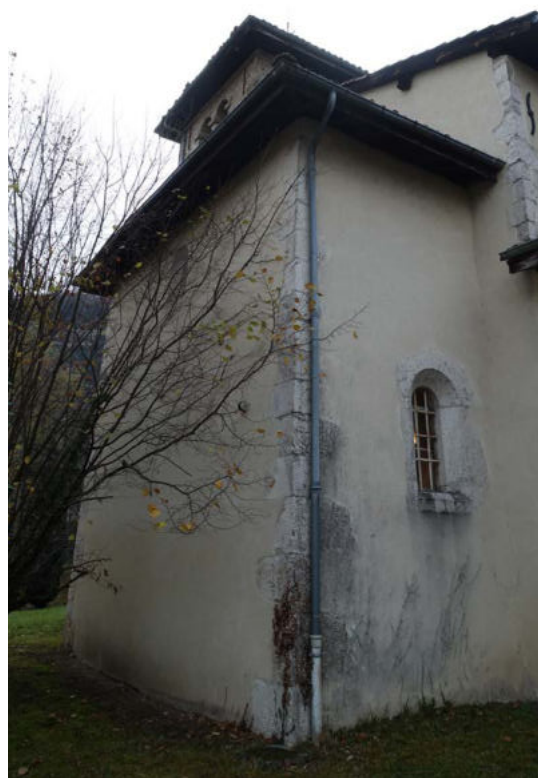
Façade Est et Nord - chœur
Importantes remontées capillaires

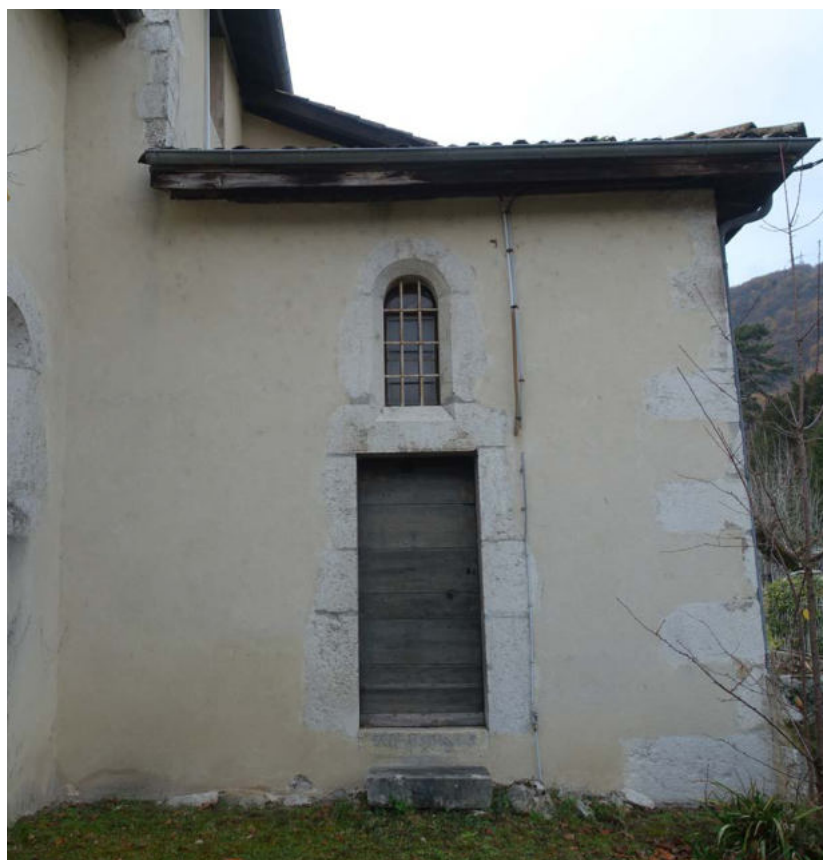
Façade Est - sacristie
Importantes remontées capillaires

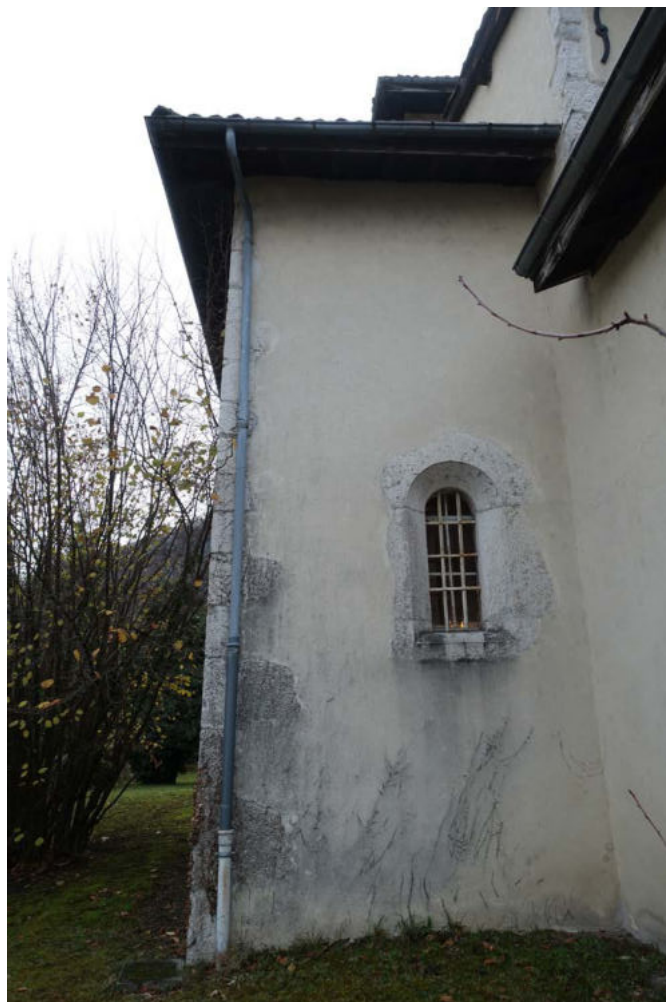
Façade Nord - chœur
Taches sur l'enduit et remontées capillaires

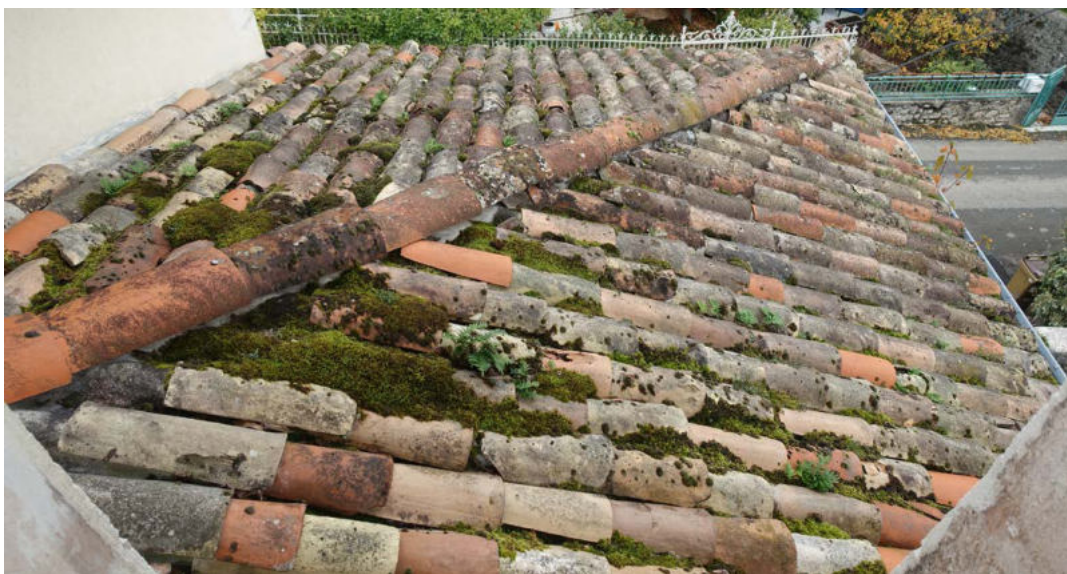
Les toitures sont en tuiles en tige de bottes. Celles de la nef et des bas-côtés sont posées sur de la tôle fibro-amianté. L'ensemble des toitures est hors d'usage. La couverture de la nef a été particulièrement endommagée lors de la tempête du printemps 2019. La totalité des couvertures présente des percements engendrant de fortes infiltrations notamment visible au plafond dans la première travée du collatéral nord et dans le clocher.

Toiture sacristie - hors d'usage

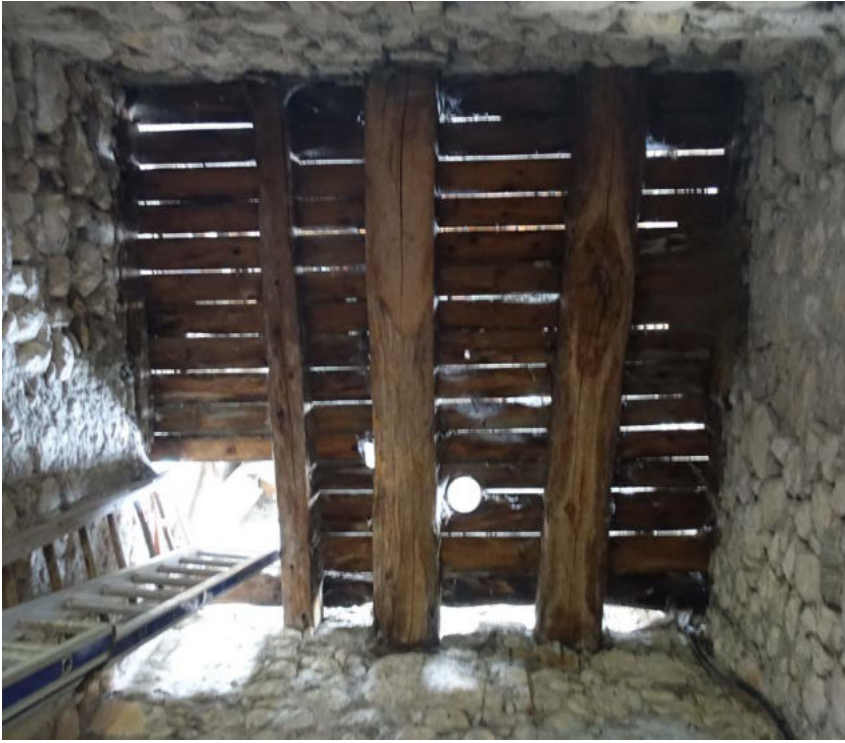
Plancher clocher - solives saines

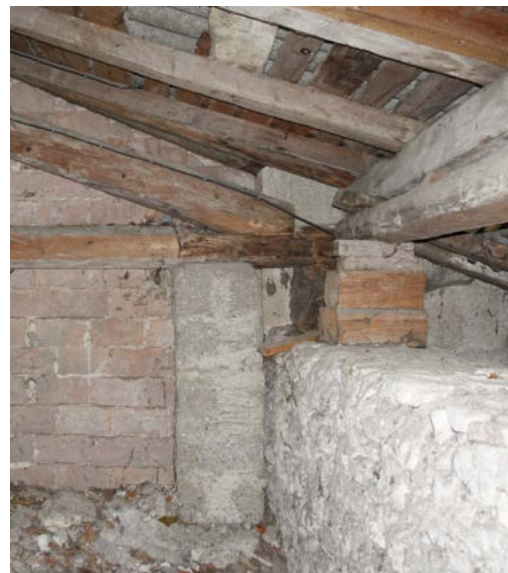
Reprise de la ferme Est par pilier
béton et de la panne sablière Sud
par des cales bois

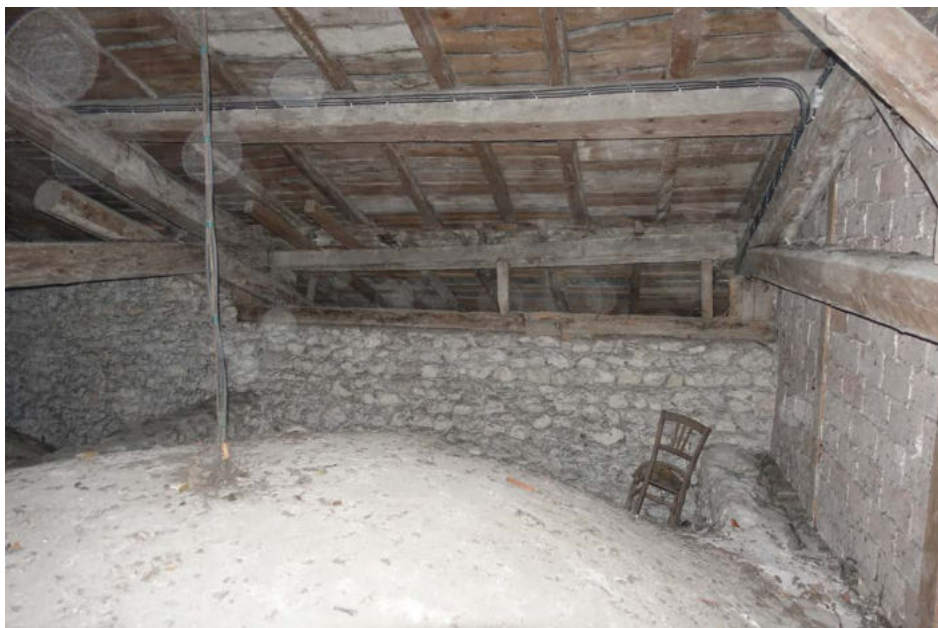
nef centrale travée Est pan Nord - double panne sur potelets bois

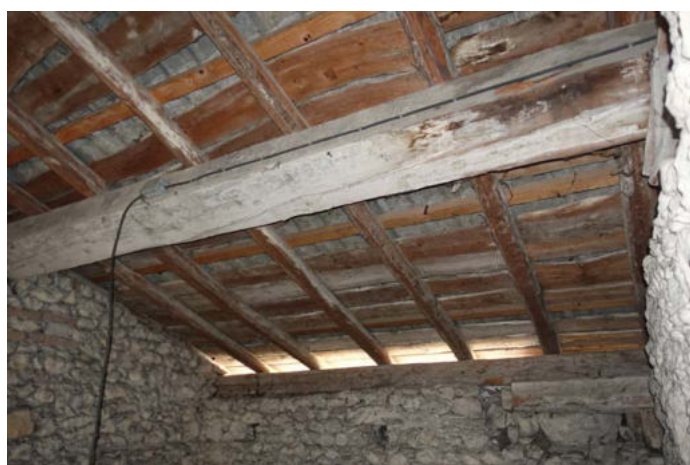
Panne intermédiaire pan Nord porche d'entrée

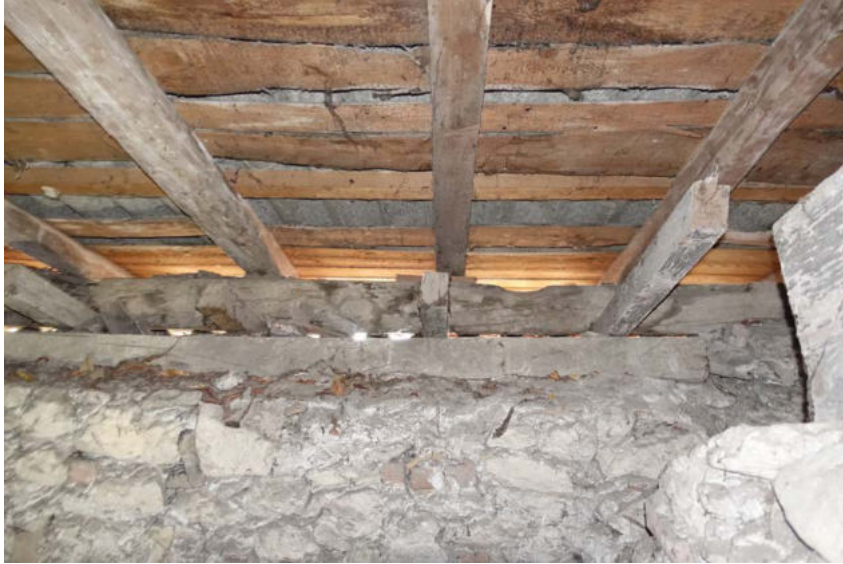
Panne sablière travée Ouest

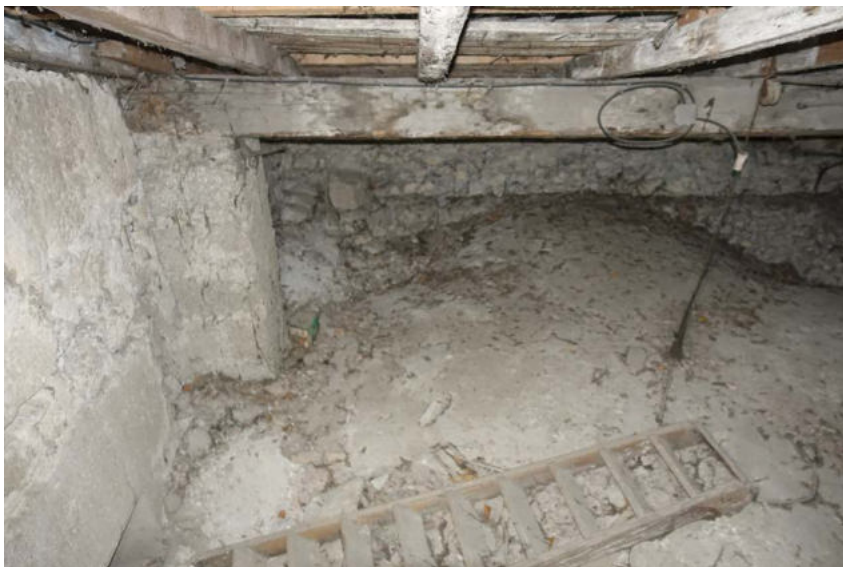
Bas-côté Sud -
Appuis de la panne intermédiaire au niveau du mur Est

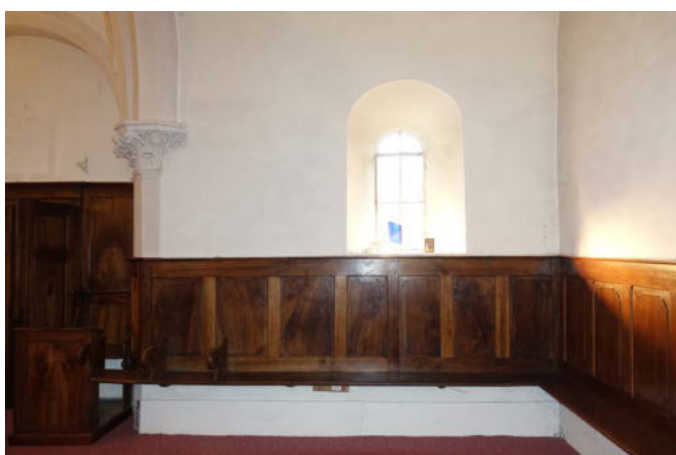
Mur Nord du choeur -
Humidité en pied de mur et vitrage cassé,
stalles en bon état

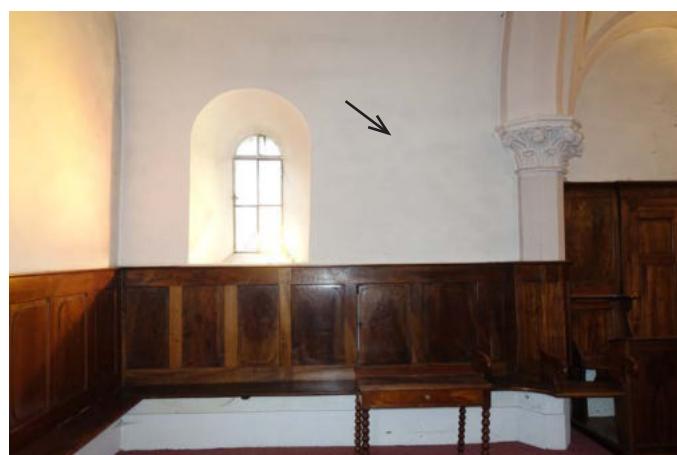
Mur Sud du choeur -
Humidité en pied de mur et vitrage cassé, stalles
en bon état, 1 fissure

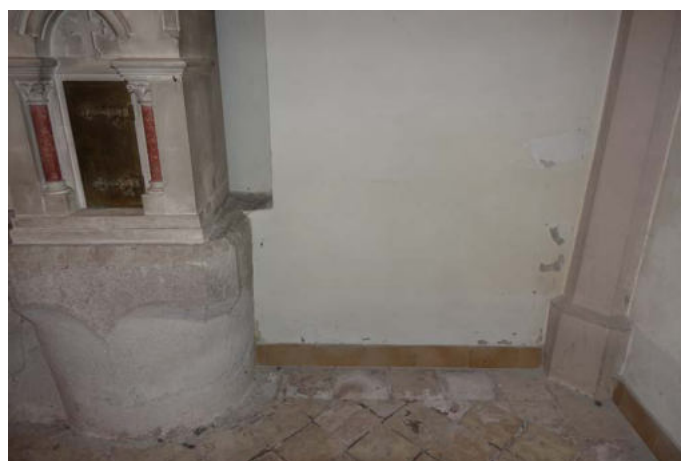
Mur Ouest bas côté Nord -
Enduit pulvérulent, remontées capillaires
(jardinière en façade)

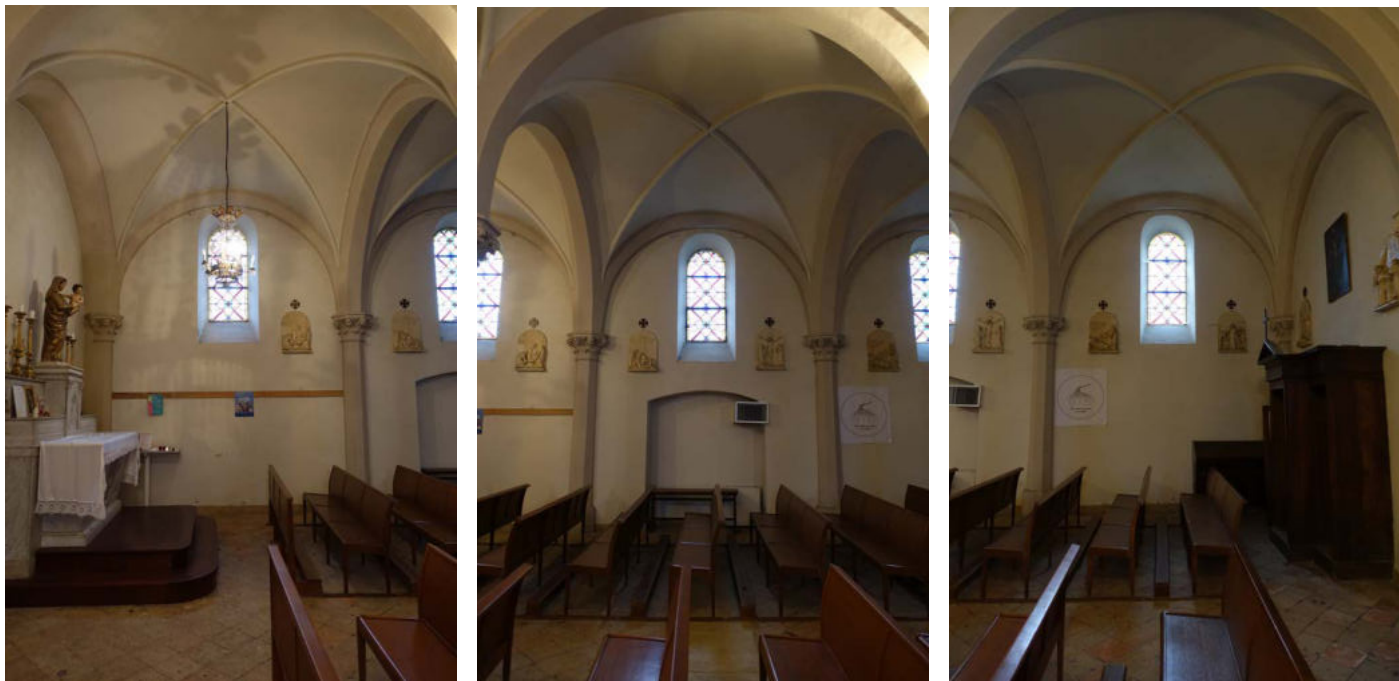
Vue de la nef centrale vers le bas-côté Sud - vitraux cassés travée centrale et Ouest

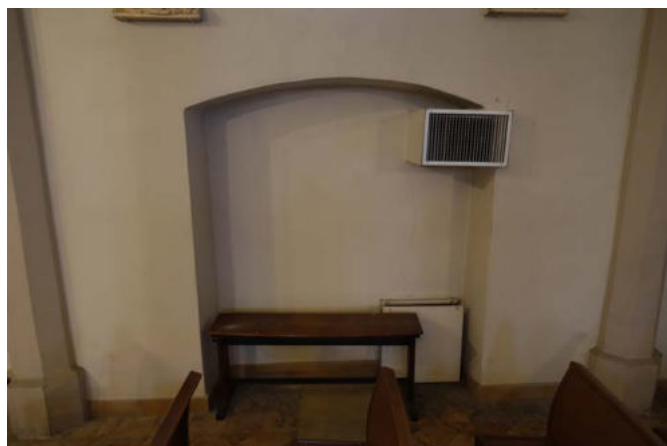
Mur Sud , travée centrale bas côtés
Humidité en pied de mur, fissures

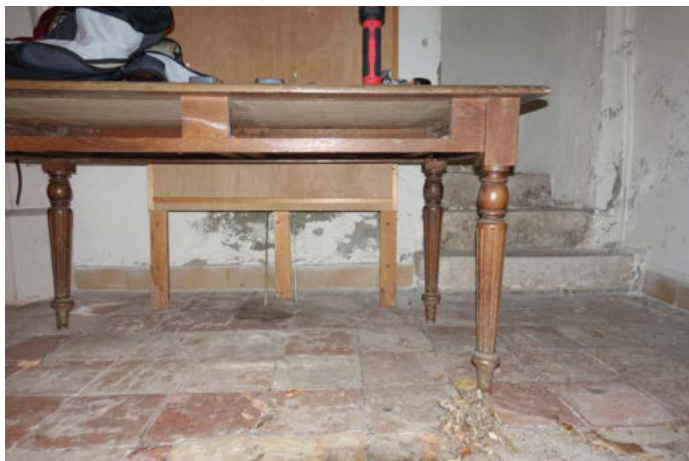
Porche d'entrée - Pied de mur Sud intérieur
Enduit pulvérulent, remontées capillaires

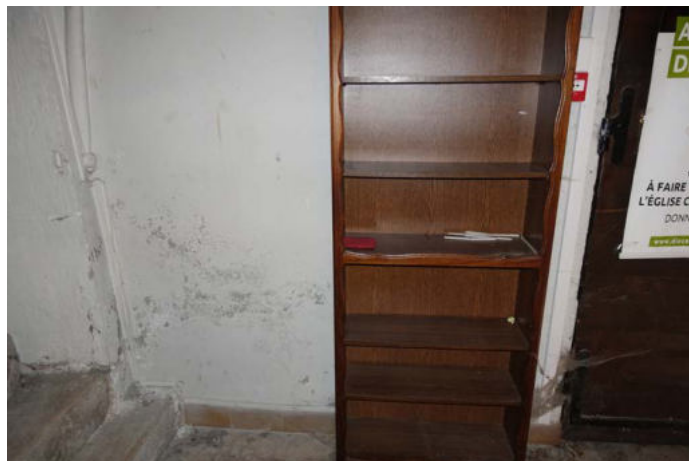
Porche d'entrée - Pied de mur Ouest
Enduit pulvérulent, remontées capillaires

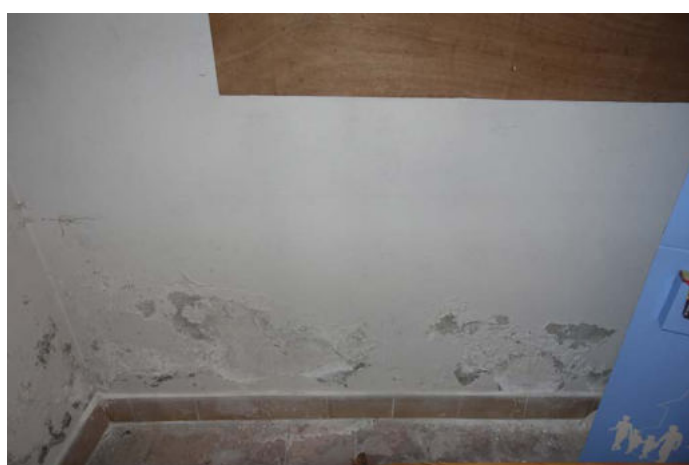
Porche d'entrée - Pied de mur Nord
Enduit pulvérulent, remontées capillaires

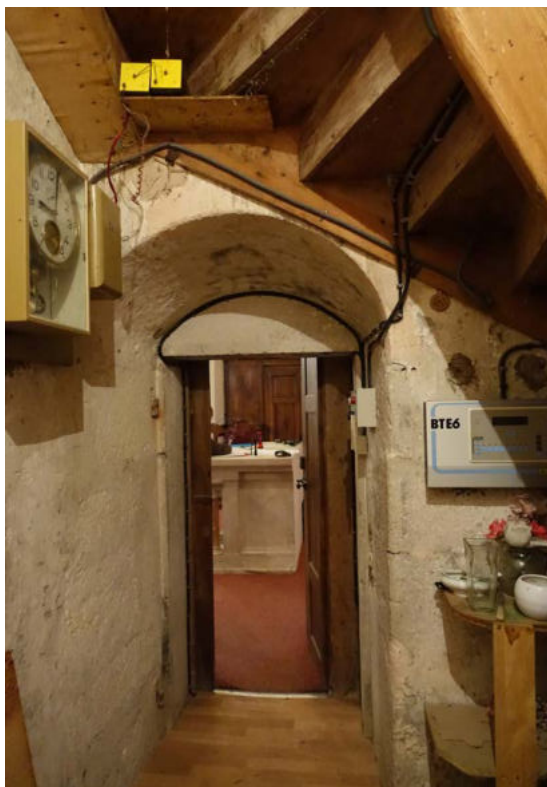
Clocher, mur Sud rdc -
Enduit plâtre vétuste, humidité en pied
de mur, fissure

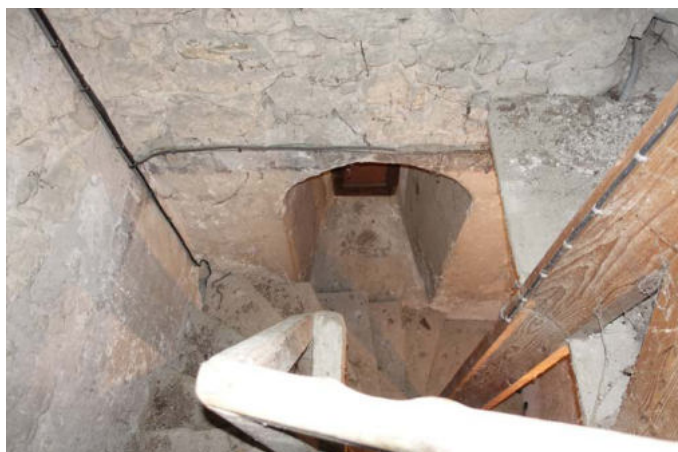
Clocher, mur Est -
Enduit avec fresque au rdc, puis pierre apparente

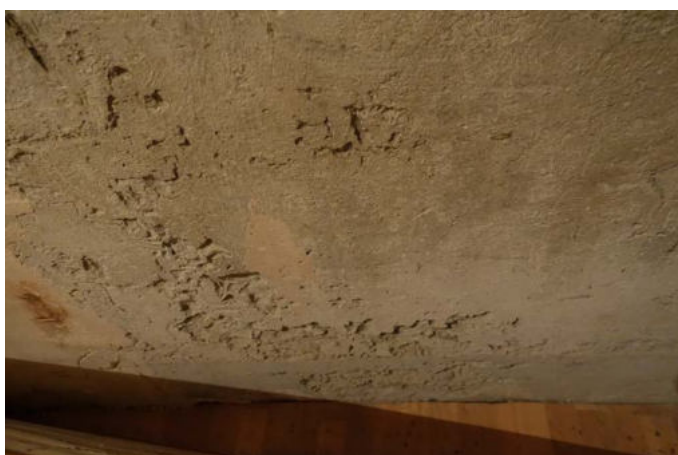
Clocher, mur Ouest - enduit pulvérulent en pied
Enduit avec fresque au rdc, puis pierre apparente

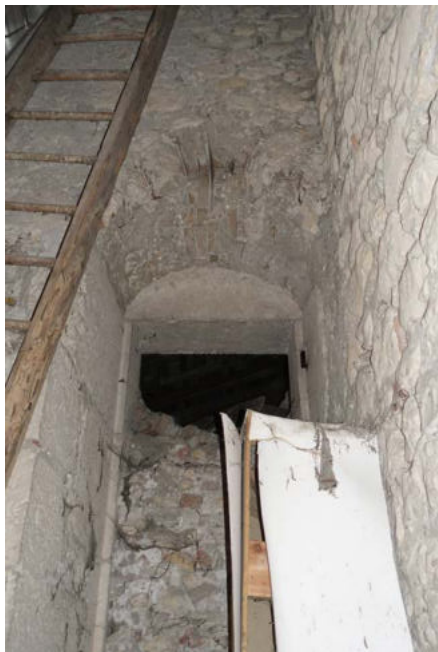
Clocher, escalier accès étage du chœur -
Très dégradé, danger corporel

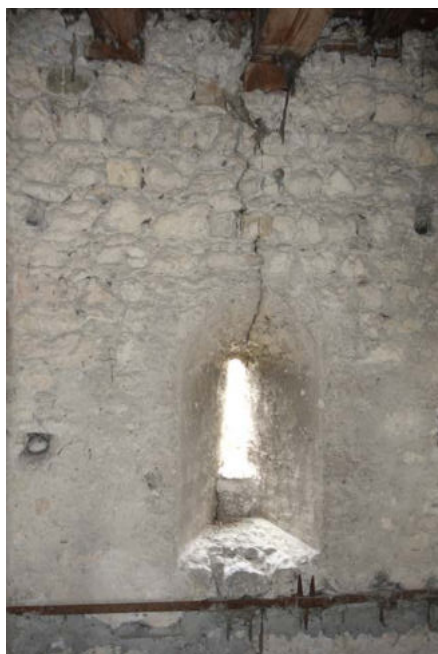
Clocher, mur Sud -
1 tirant métallique et 1 tirant encastré dans le mur

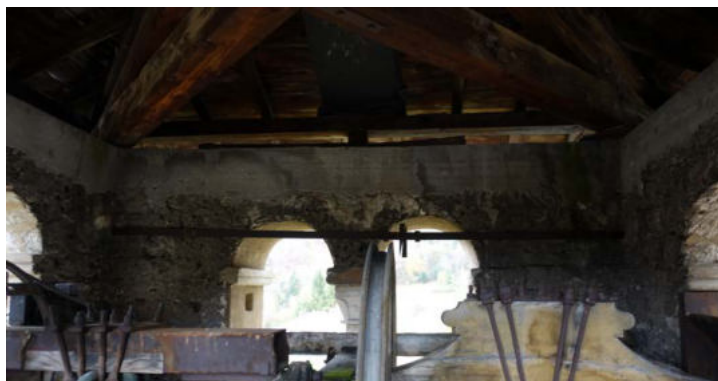
Clocher, mur Ouest -
Chaînage béton, abat-sons

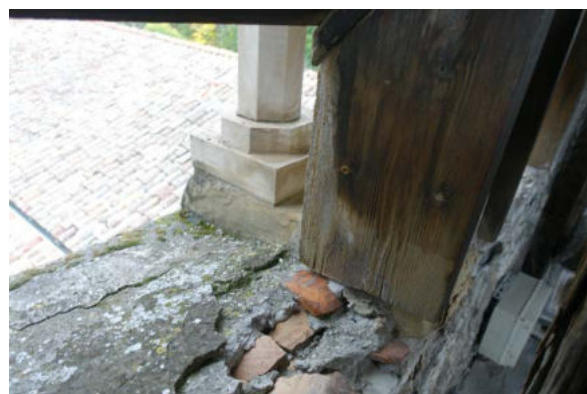
Étage du chœur - mur Nord
Surélévation ? enduit ciment, plafond en lattes
très dégradé, plancher bois dégradé

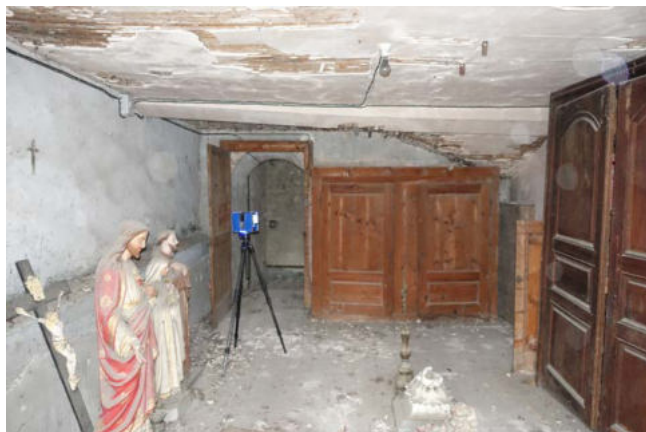
Étage du chœur, mur Est -
Enduit ciment, surélévation ? chaînage béton ?

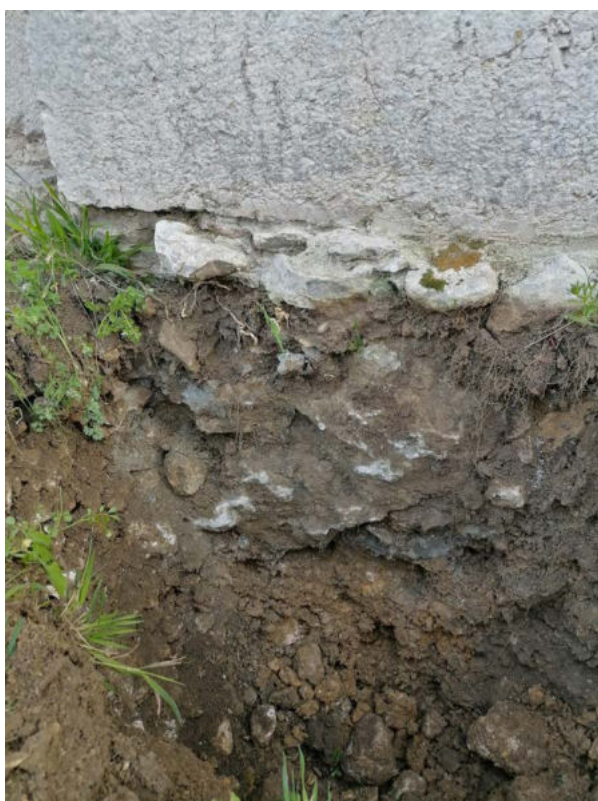
Sondage 4 : bas-côté nord
Sol non remanié et sans ossements
