ÉGLISE SAINT PAUL

145 rue de l'Église

Année de construction :
11ème siècle et agrandie au 19ème siècle

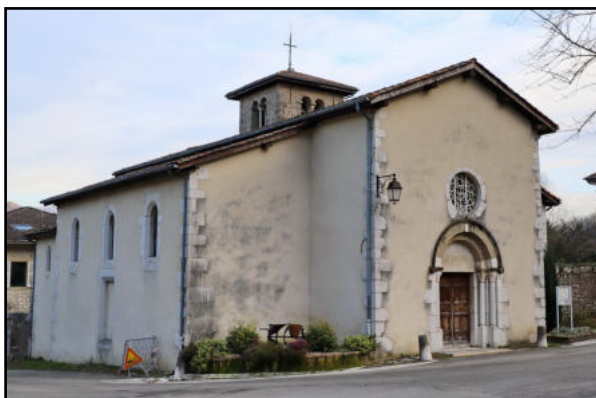
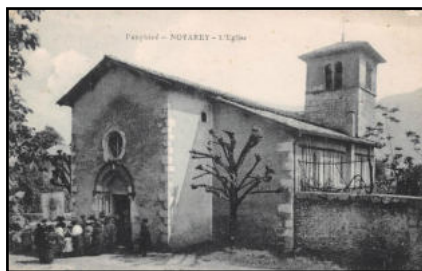
- Façades enduites en ciment. Ce type d'enduit participe à maintenir l'humidité.
- Les toitures sont en tuiles en tige de bottes posées par endroit sur de la tôle fibro-amiantée. L'ensemble des toitures est hors usage.
- Les deux vitraux ouest de la façade sud sont cassés.
- Remontées capillaires aux pieds des murs de la façade.
- Pas de parvis. La porte d'entrée principale donne directement sur la rue de l'église.

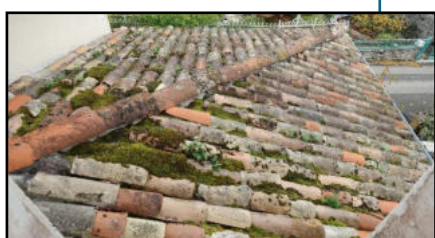
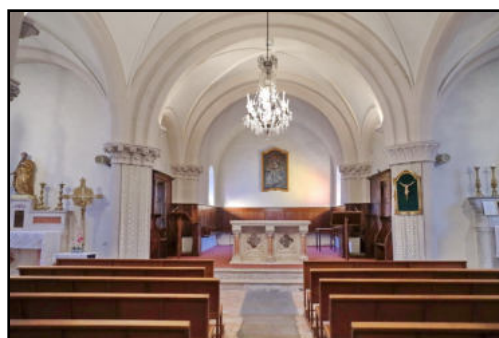
- Attaque parasitaire sur certains éléments en bois.
- Importantes attaques humides dues aux remontées capillaires et aux couvertures hors d'usage.
- La sacristie est en relatif bon état.
- Le plancher du beffroi est en mauvais état, mais les poutres sont saines.
- L'accès dans la zone située au-dessus des voûtes de la zone centrale de la nef se fait via un escalier bois dont la rambarde ne tient plus du tout.
- L'accès au clocher se fait via une échelle en aluminium très longue et non conforme.
