Maîtrise d'ouvrage : Commune de Noyarey (38)

Étude préalable pour la restauration de l'église Saint-Paul de Noyarey

Avril 2021

RAPPORT DE DIAGNOSTIC

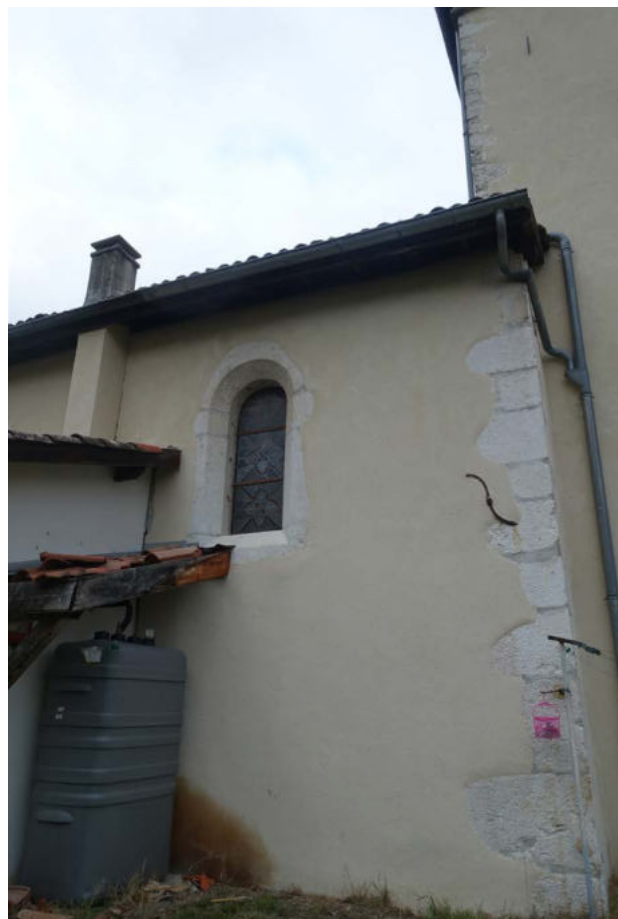
Façade Sud - arrachement de la chaufferie
et du conduit

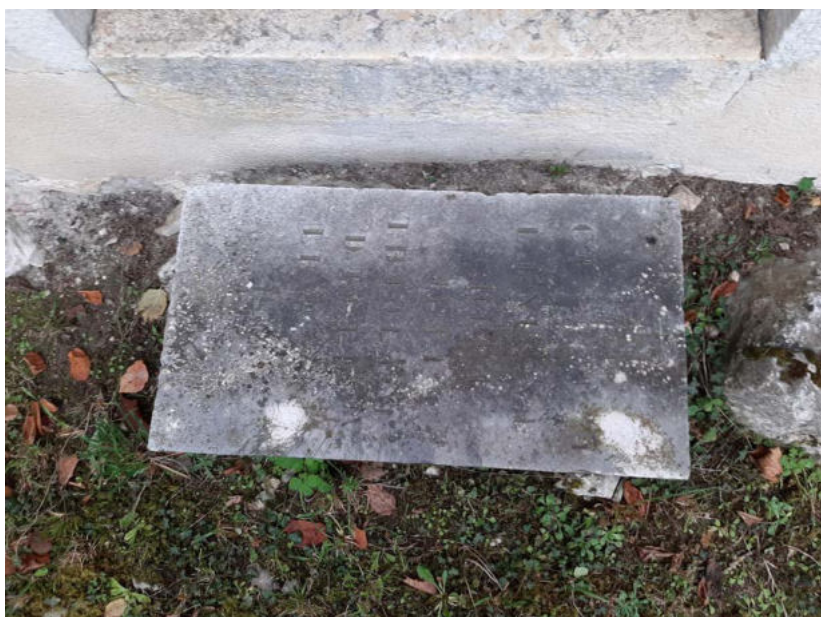
Façade Est - sacristie
Pierre tombale servant de marche

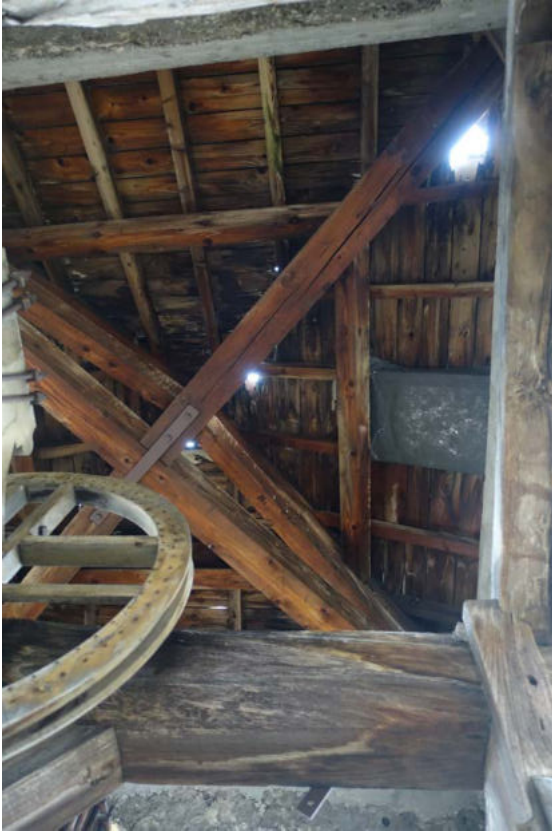
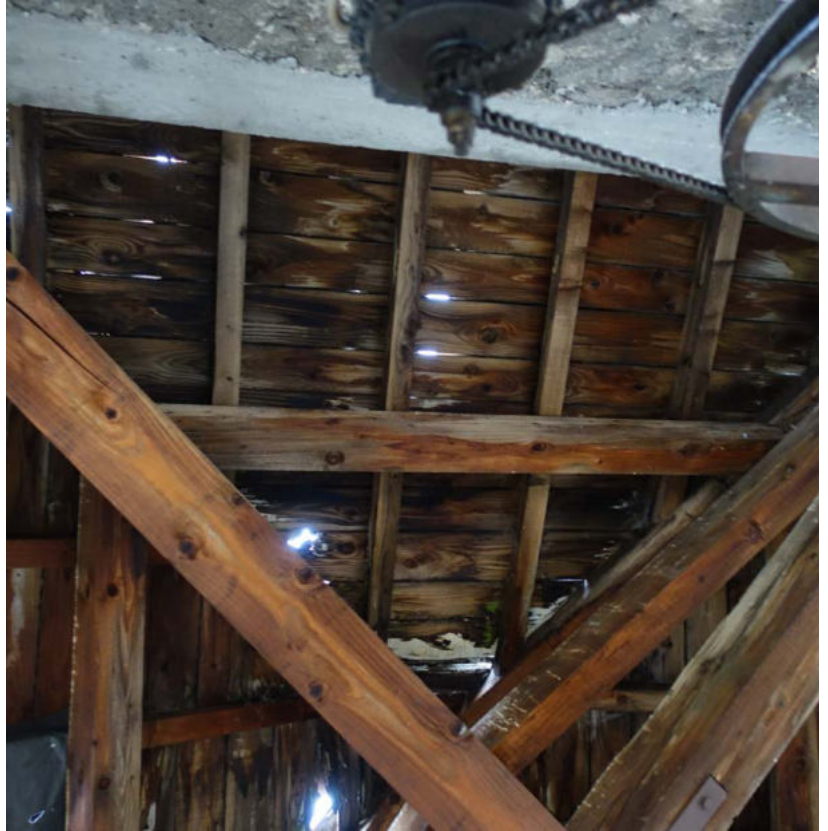
Charpente clocher
Importantes infiltrations et dégradation de la charpente

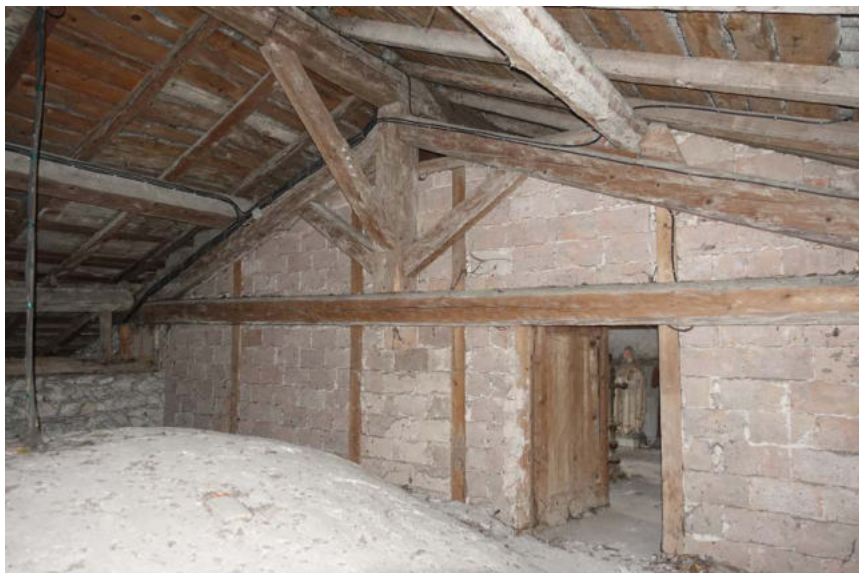
Ferme Est nef centrale

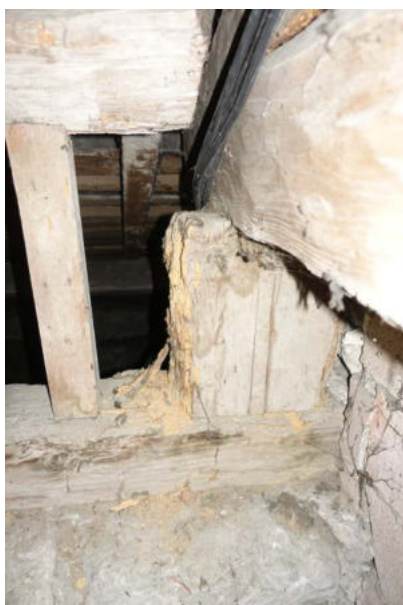
Appui Nord ferme Est nef
centrale

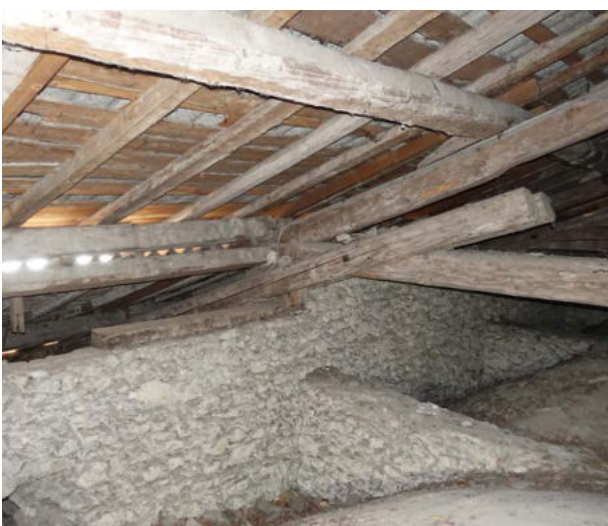
Appui Sud Ferme intermédiaire Est

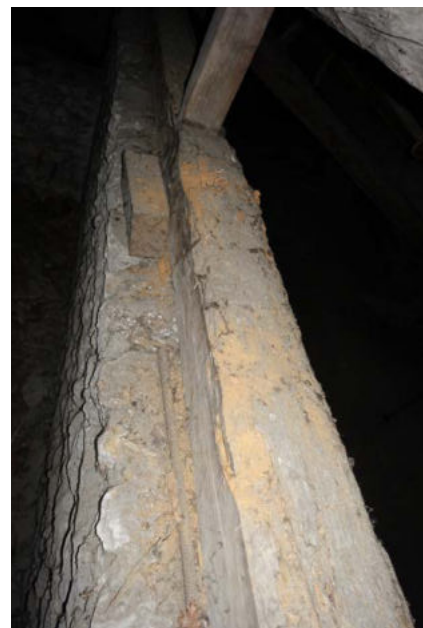
Attaque parasitaire en cours

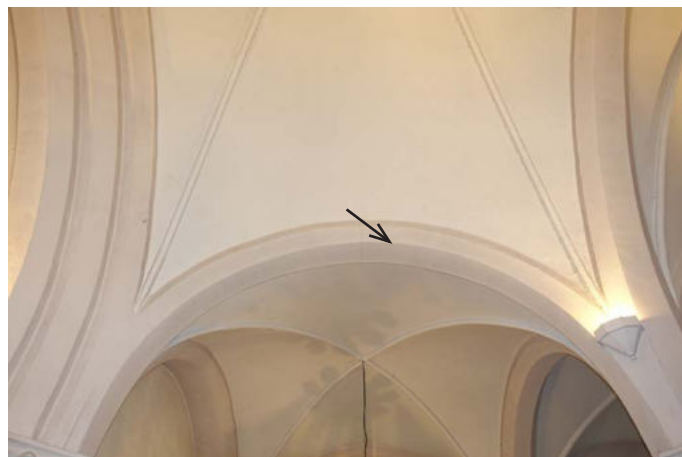
Nef centrale - Fissure de la voûte travée Ouest et travée centrale

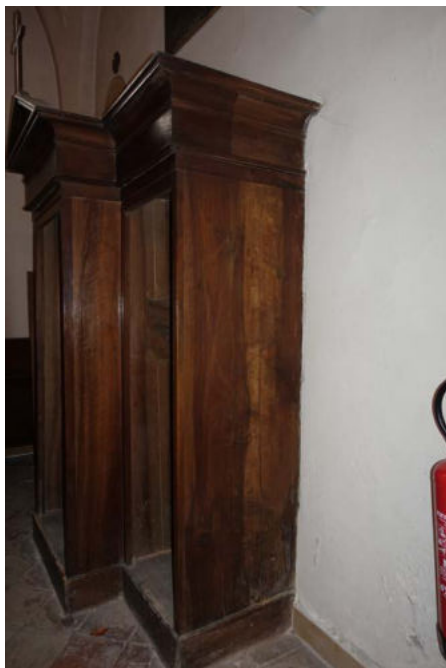
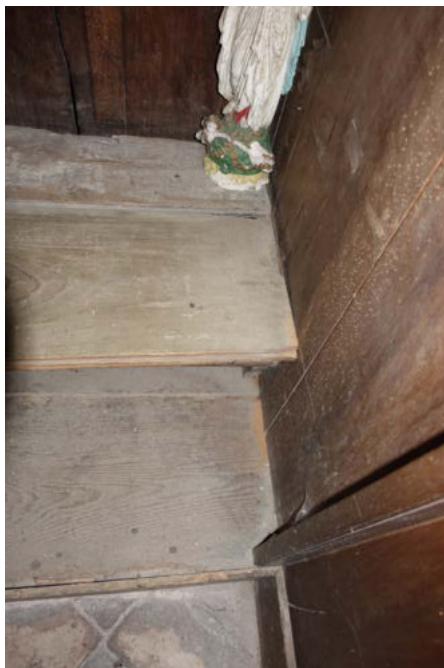
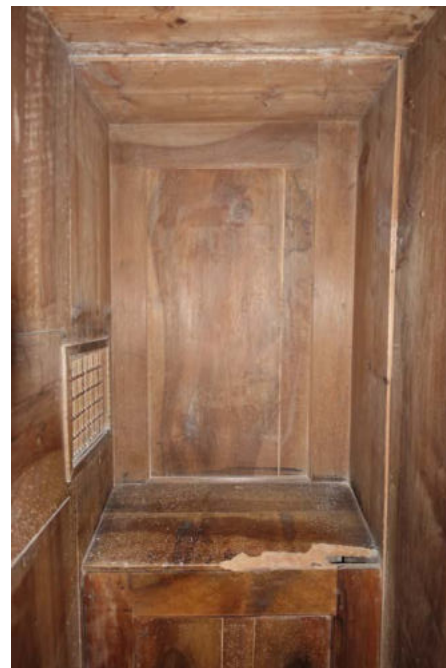
Le confessionnal est en très mauvais état. Encastré il souffre d'attaque humide et parasitaire. Il convient de le retirer de son alcôve et de le restaurer.

Confessionnal - attaque humide et parasitaire en cours, à traiter

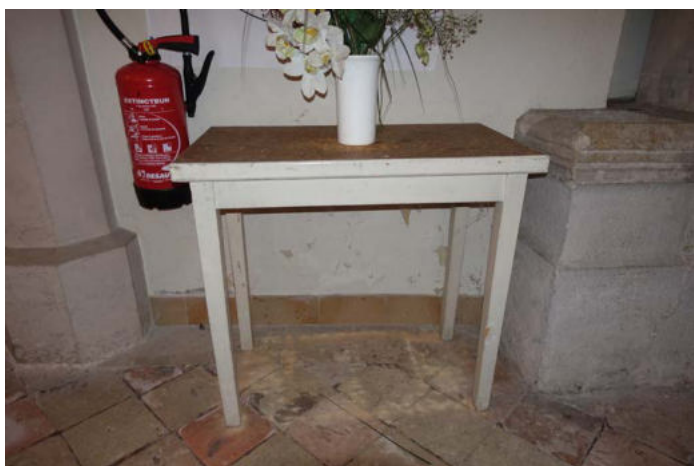
Table - attaque parasitaire en cours

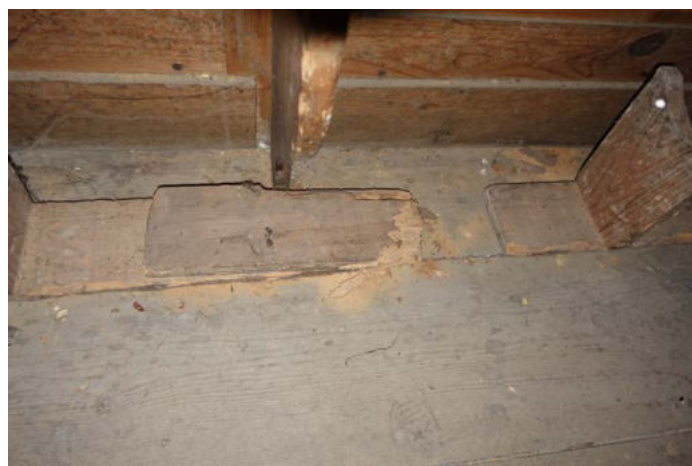
Bancs de la tribune- attaque parasitaire en cours à traiter

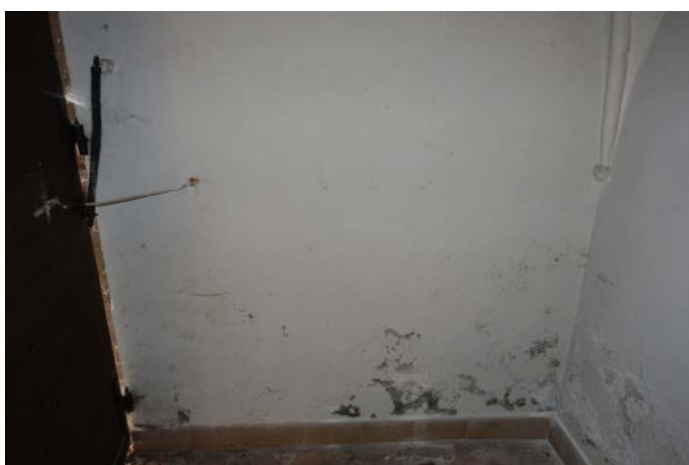
Porche d'entrée - Pied de mur Ouest
Enduit pulvérulent, remontées capillaires

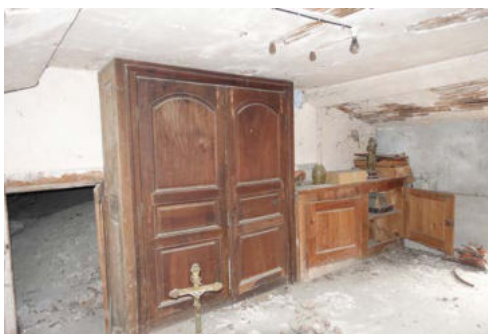
Étage du chœur - plancher bois
dégradé : risque corporel

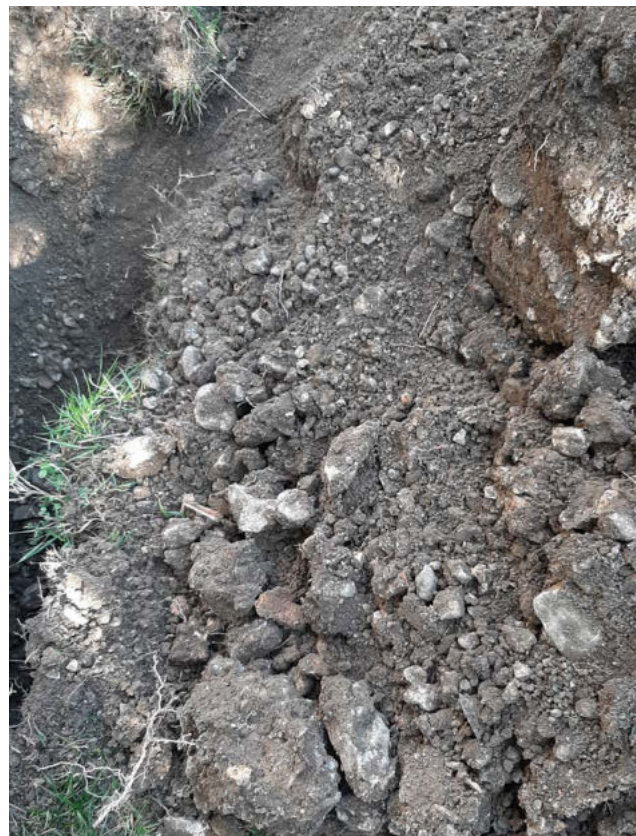
Sondage 1 : chaufferie
Sol remanié et ossements fragmentaires

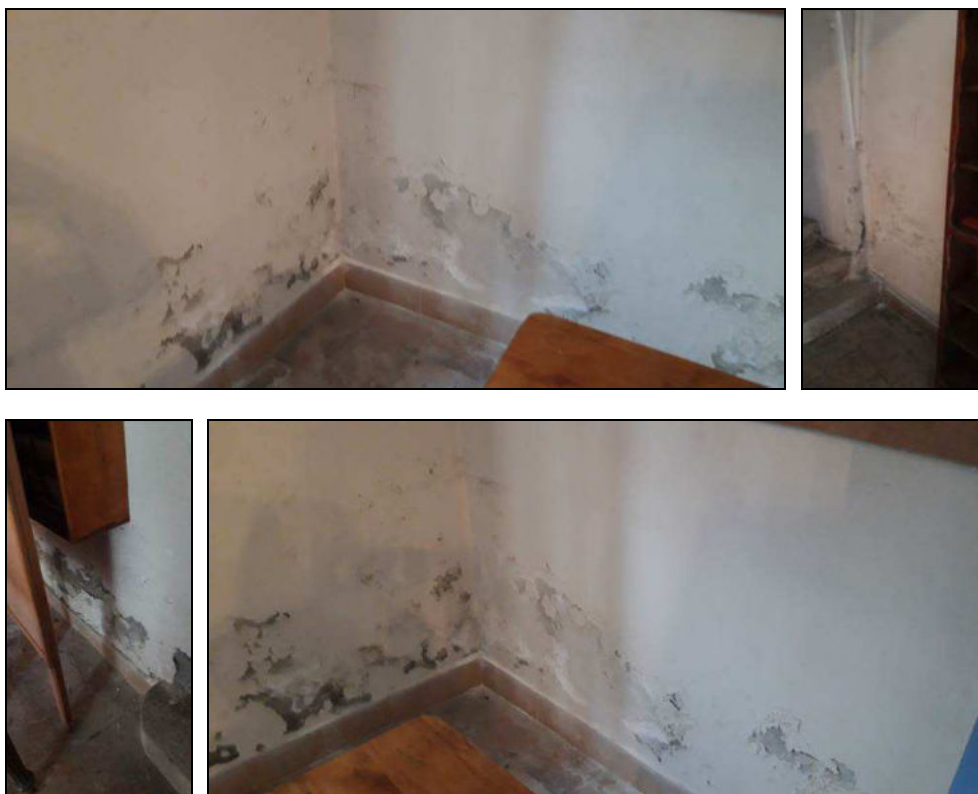
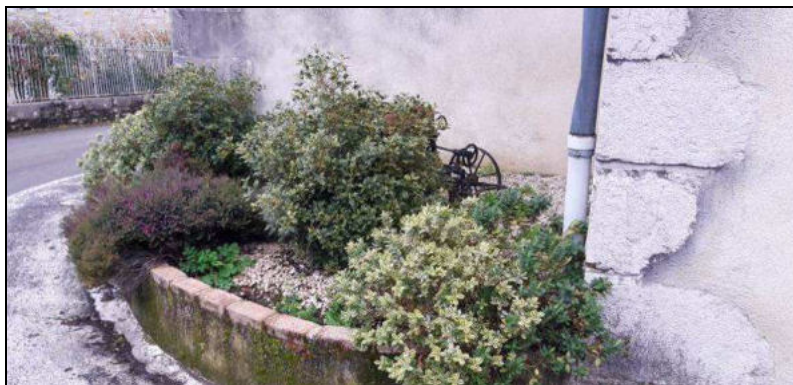
La présence des jardinières et des descentes d'eau pluviales qui se rejettent dans celles-ci, sont responsables des infiltrations d'eau, de l'humidité élevée et de la présence de salpêtre.

Une réfection de l'enduit intérieur au droit des traces d'humidité (et de salpêtre) est également à prévoir : décapage + mise en œuvre de compresses + ravalement intérieur.

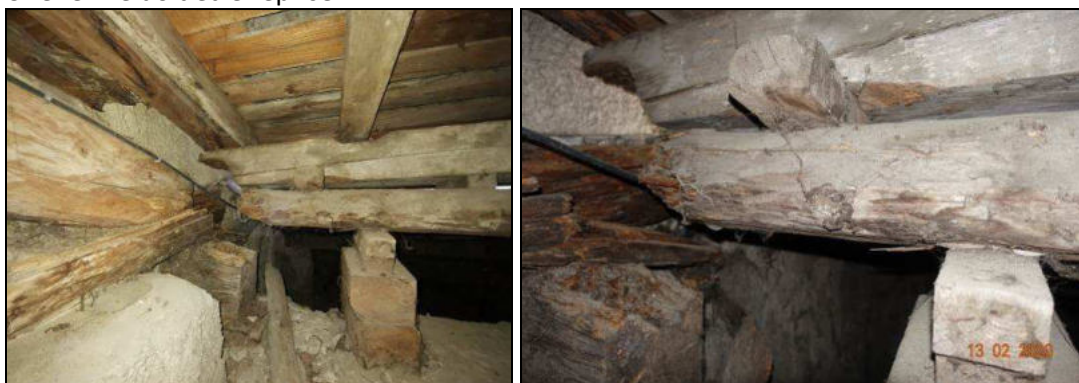
Une ferme doit être reprise.

Les chevrons sont sous-dimensionnés et présentent des flèches importantes.

Nous remarquons la présence d'insectes xylophages, un traitement curatif et préventif est à prévoir.

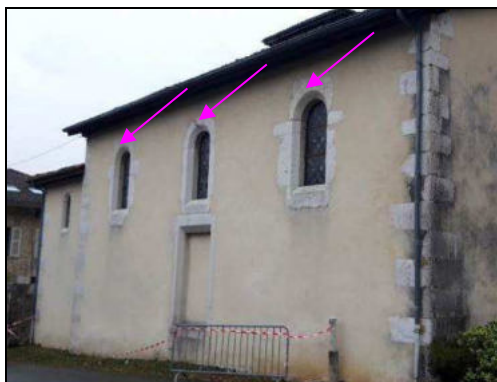
Nous remarquons des fissures en façade (repérées en rose), également très fines. Ces fissures ne sont pas au droit des appuis des fermes de la charpente. Les fermes de la charpente n'entraînent donc pas une poussée horizontale sur les murs. Ces fissures n'impliquent donc pas de travaux.

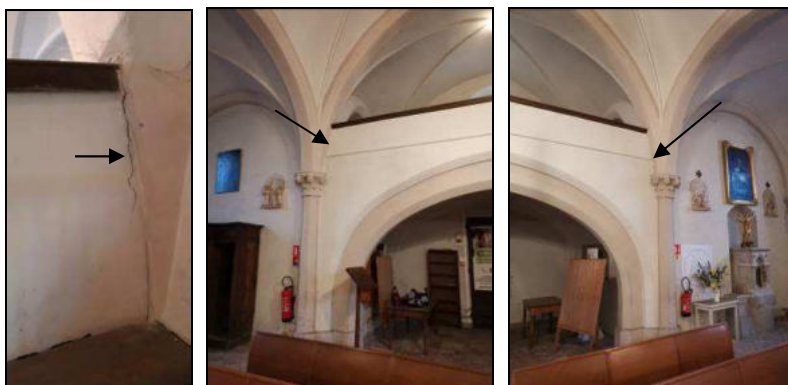
Nous remarquons des fissures à la liaison entre l'arche de l'entrée et les poteaux/mur de l'entrée (repérées en bleu).

Ces fissures sont traversantes.

Cette fissure vient illustrer qu'il n'y a pas de harpage entre cet arche et le poteau d'angle / ou le retour de mur.

C'est une fissure inesthétique, mais non problématique structurellement.

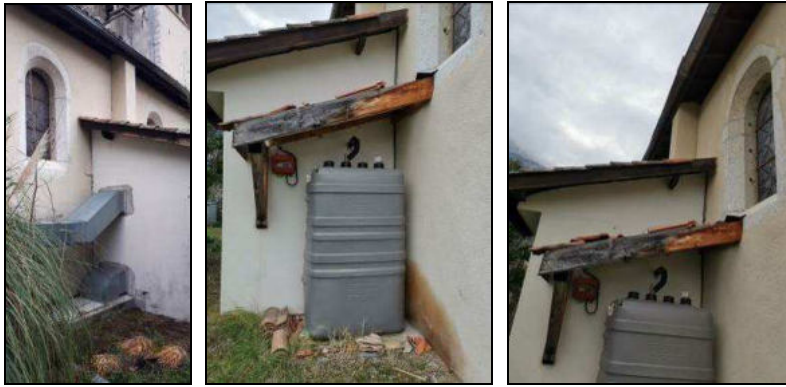
Nous remarquons des fissures entre la chaufferie et l'église en elle-même (repérées en vert foncé).

Ces fissures présentes sur toute la hauteur entre la chaufferie et l'église témoignent que les constructions n'ont pas été réalisées en même temps, et que les fondations ne semblent pas réalisées à des profondeurs identiques.

L'étude géotechnique confirme cette hypothèse pour cette zone.

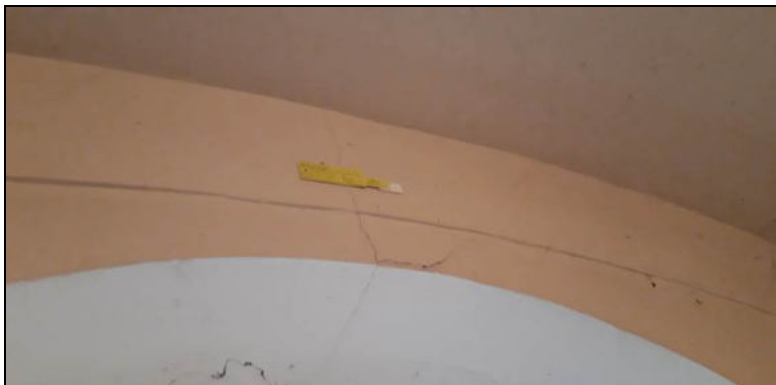
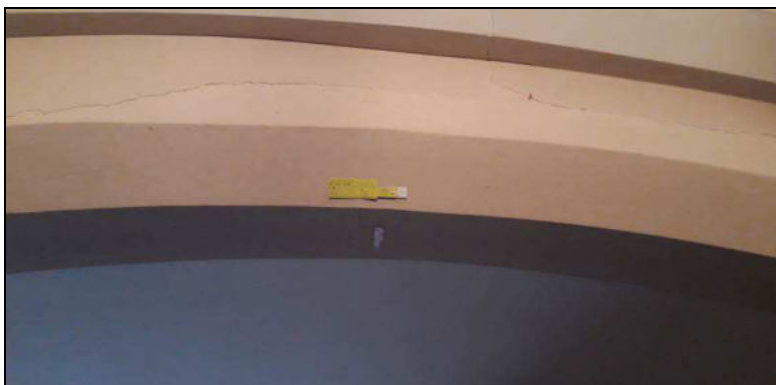
Nous avons posé 2 jauges servant à mesurer les déplacements relatifs (repérage en orange).

Une jauge est placée sur l'arche de l'entrée, en forme aplatie (au RDC).

Une jauge est placée au R+1, dans la tribune qui surplombe l'entrée. Cette jauge, nous permet de surveiller toutes les fissures au sommet des arches en plein cintre et leur évolution. Nous avons placé la mesure sur 10mm, ce qui nous permet de mesurer une fermeture de la fissure ainsi qu'un agrandissement.

Nous vous recommandons de relever l'évolution dans 6 mois, soit le 8 juin 2021, afin de laisser passer différentes saisons.

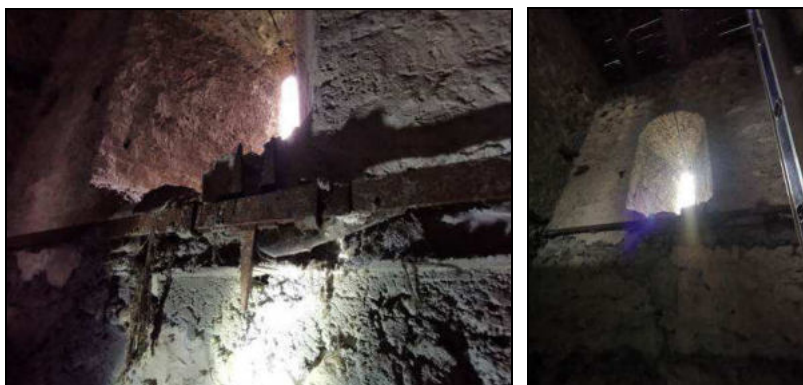
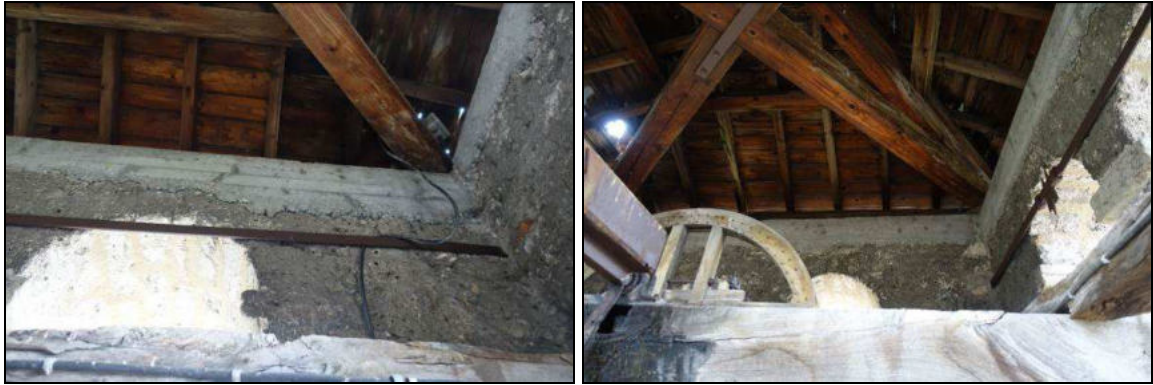
Nous remarquons une fissure au droit du linteau d'une ouverture dans le clocher (*repérée en vert clair*).

Un étage est complètement ceinturé. Mais le dernier niveau ne présente des tirants visibles que dans un seul sens.

Les tirants représentés en orange ont été répertoriés sur l'EDL de 1991, cependant ils ne sont pas visibles sur en façade ou à l'intérieur du clocher. Ils jouent cependant un rôle important.

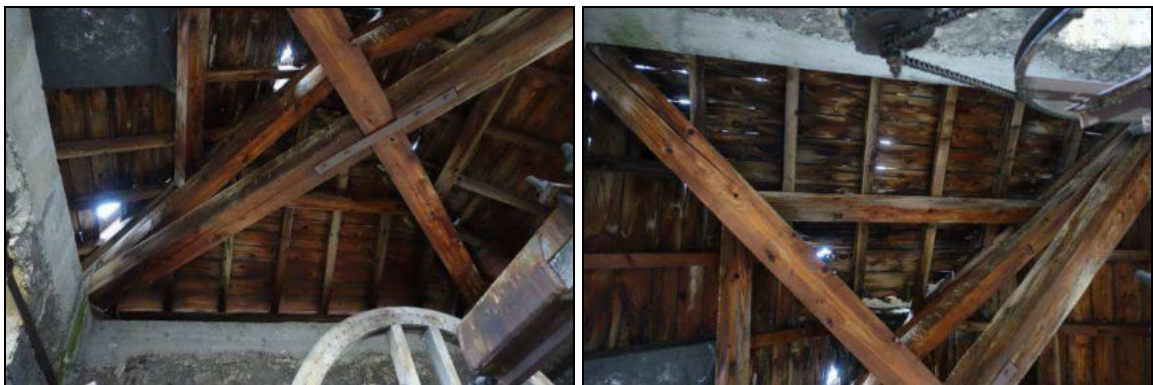
Pour la charpente du clocher, le dessous des bois semblaient sains, excepté les chevrons qui seront remplacés. La couverture du clocher est percée.

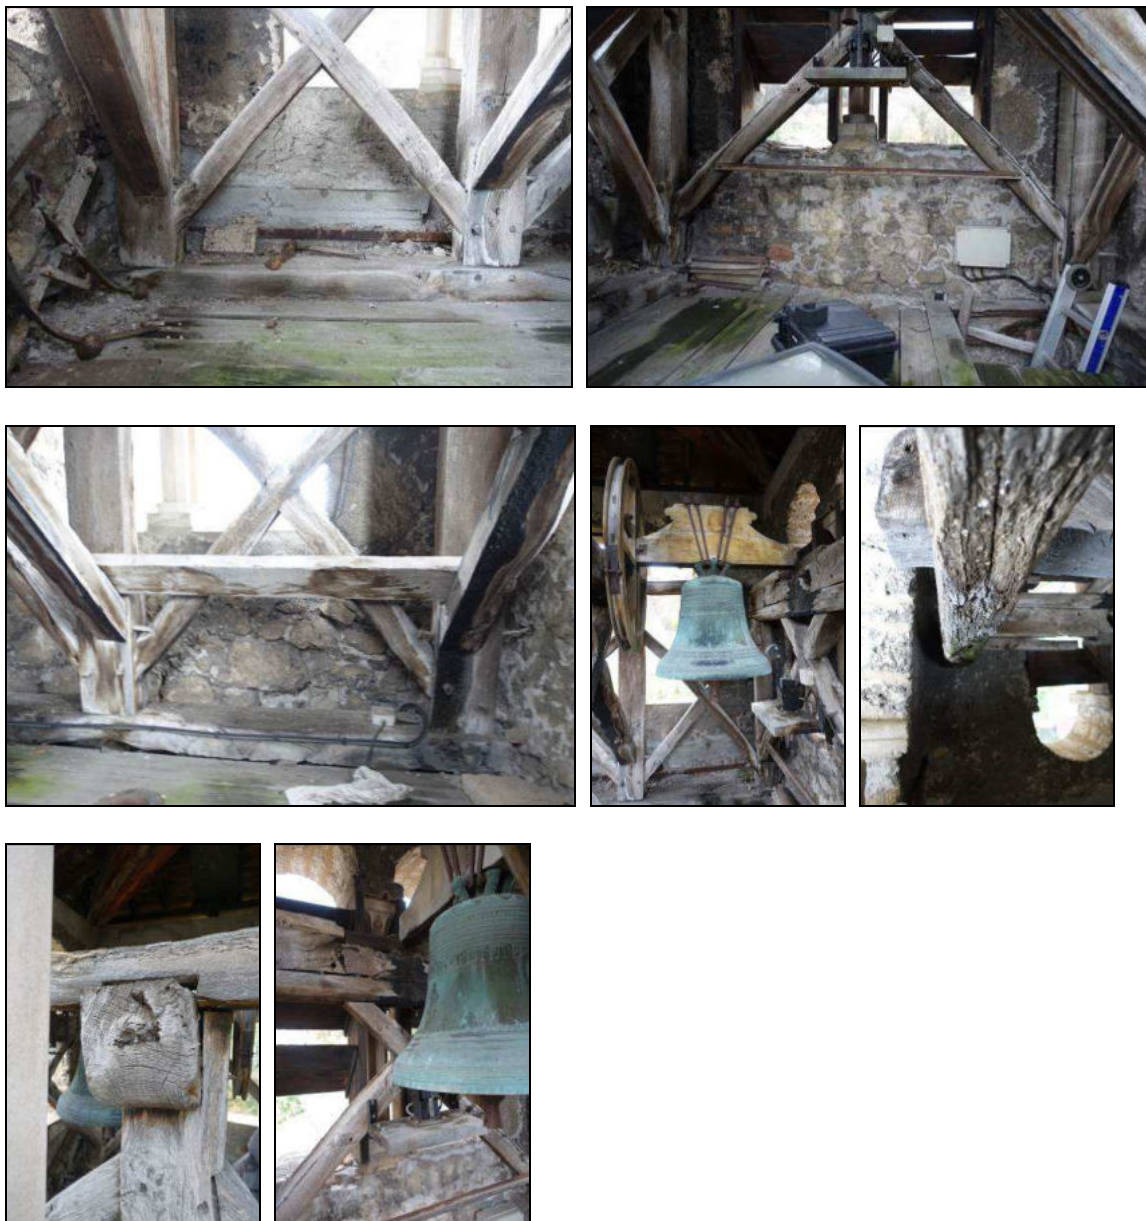
Le plancher du beffroi est en mauvais état, mais les poutres sont saines.

Les bois de la structure du beffroi sont tachés mais nous n'avons pas trouvé de section pourrie ou cassée qui nécessite d'être remplacée.

Les cloches sont tapées au marteau, et lorsque les travaux seront terminés, il faudra rester sur ce principe (ne pas sonner les cloches à la volée).

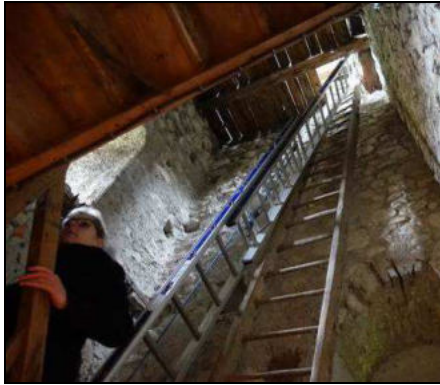
L'accès dans la zone située au-dessus des voûtes de la zone centrale de la nef, se fait via un escalier bois dont la rambarde ne tient plus du tout.

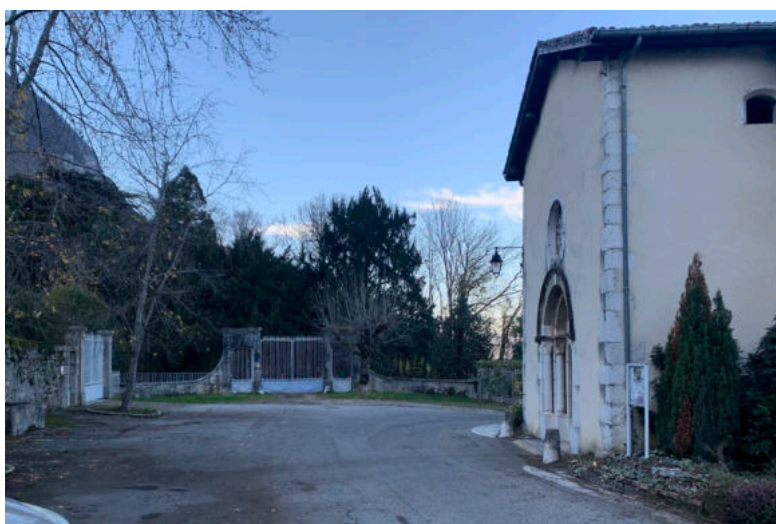
Au pied de l'église se trouve deux massifs d'ornements, composés d'arbustes divers. Leur composition présente peu d'intérêt, mais leur position surélevée par rapport au pied de façade, bloquant les eaux et l'humidité, est source de fragilisation du bâti.

Les massifs maçonnés surélevés au pied de la façade

- Repenser la présence du végétal dans une cohérence d'ensemble
- Préserver la structure de l'église endommagée par les massifs arbustifs.
